dr inż. Grzegorz BAJOREK
Politechnika Rzeszowska
mgr inż. Andrzej RUCHLEWICZ
Pracownia Projektowa „Artbud” Rzeszów

AWARIA FRAGMENTU STROPU TRÓJKOMOROWEGO OSADNIKA WÓD ZŁOŻOWYCH

THE FAILURE OF THE PART OF CEILING IN THREE CHAMBER DEPOSIT WATER SETTLER

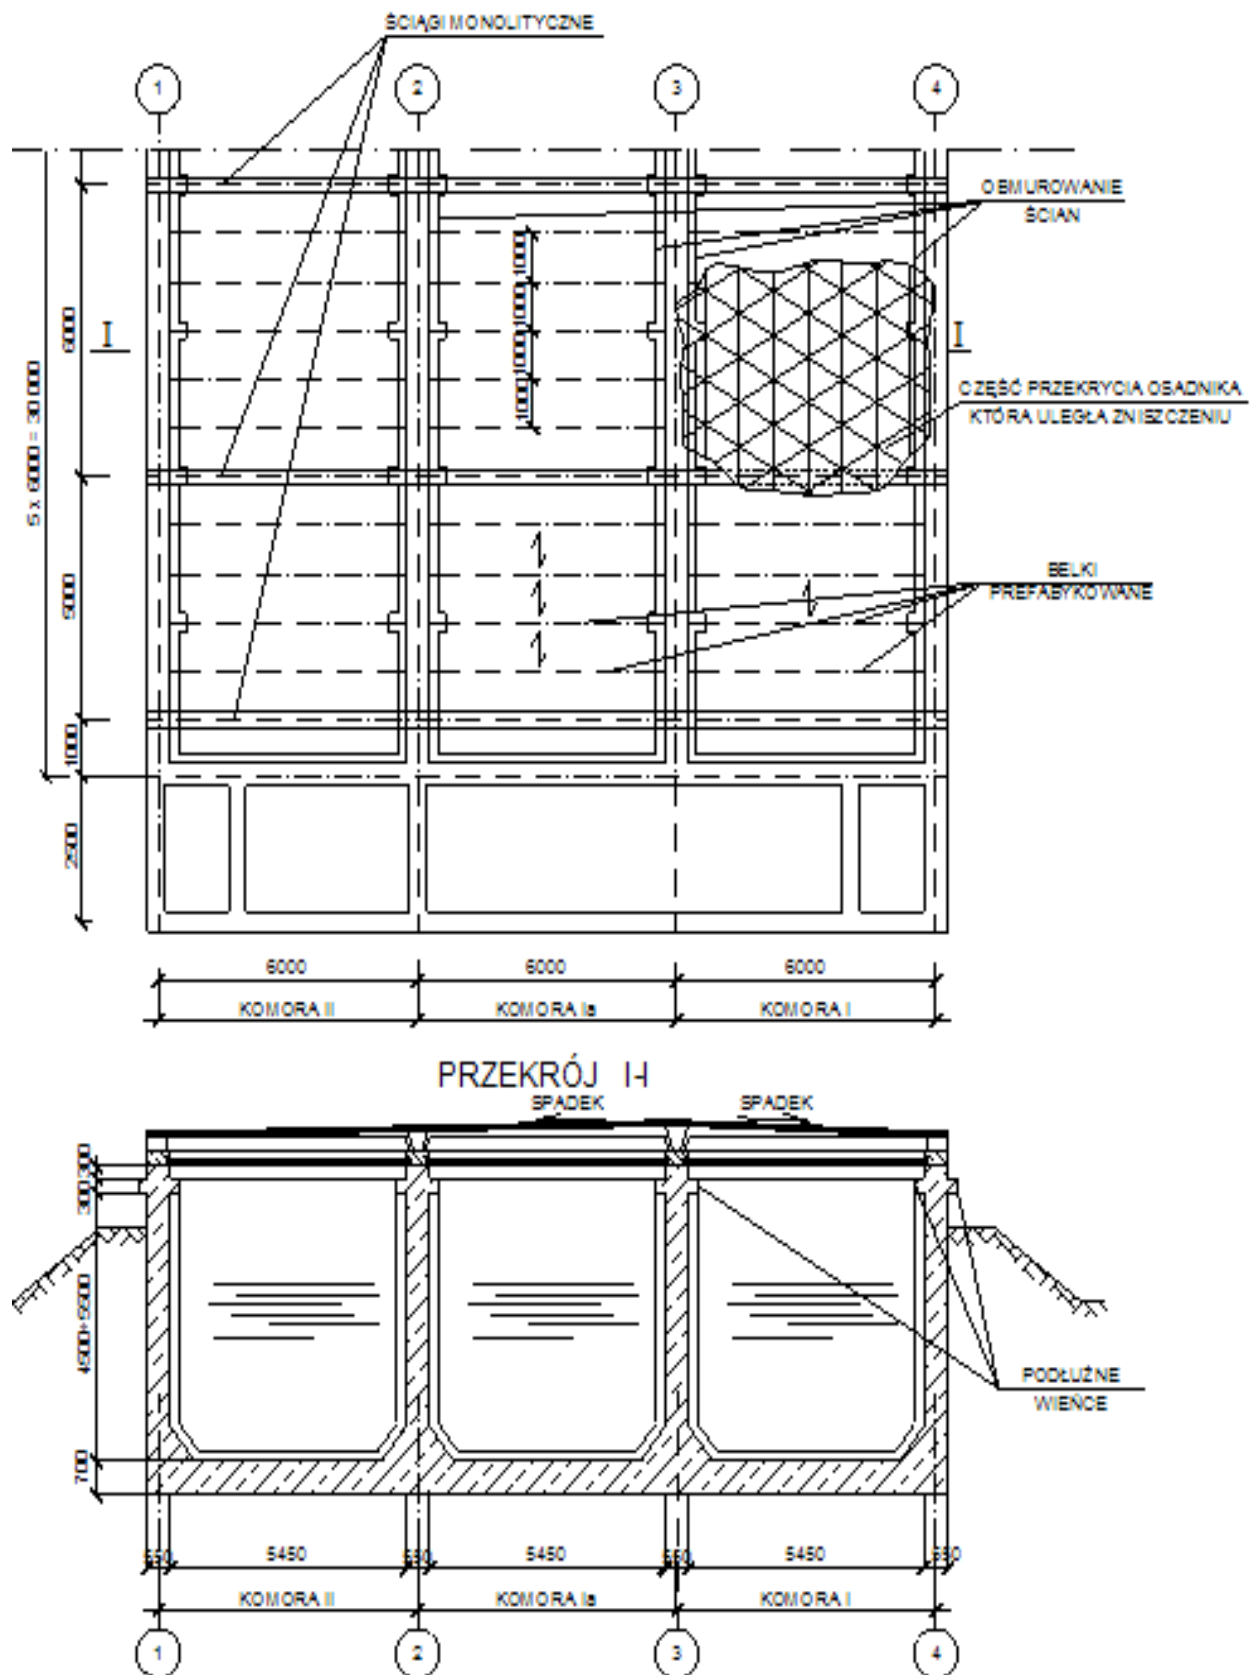
Do awarii doszło w czerwcu 2004 roku, w sposób zupełnie nie sygnalizowany wcześniej. Zawaleniu uległ pojedynczy segment stropowy w jednej z trzech komór zespolonych ze sobą (rys.1, 2). Problemem do rozwiązania stała się skuteczna naprawa uszkodzonej części stropodachu, tak aby jak najszybciej przywrócić wyłączoną komorę osadnika do eksploatacji, a także aby zabezpieczyć go przed ewentualnymi wyłączeniami w przyszłości. Specyfiką tej naprawy jest jednocześnie w pewnym sensie założona jej „tymczasowość”. Wynika ona z przewidywanego jeszcze tylko trzyletniego koniecznego okresu eksploatacji. W tym czasie nie jest możliwe jakiegokolwiek wyłączenie tego węzła technologicznego z eksploatacji, gdyż gro-

Rys. 1. Schemat osadnika trójkomorowego. Miejsce awarii.

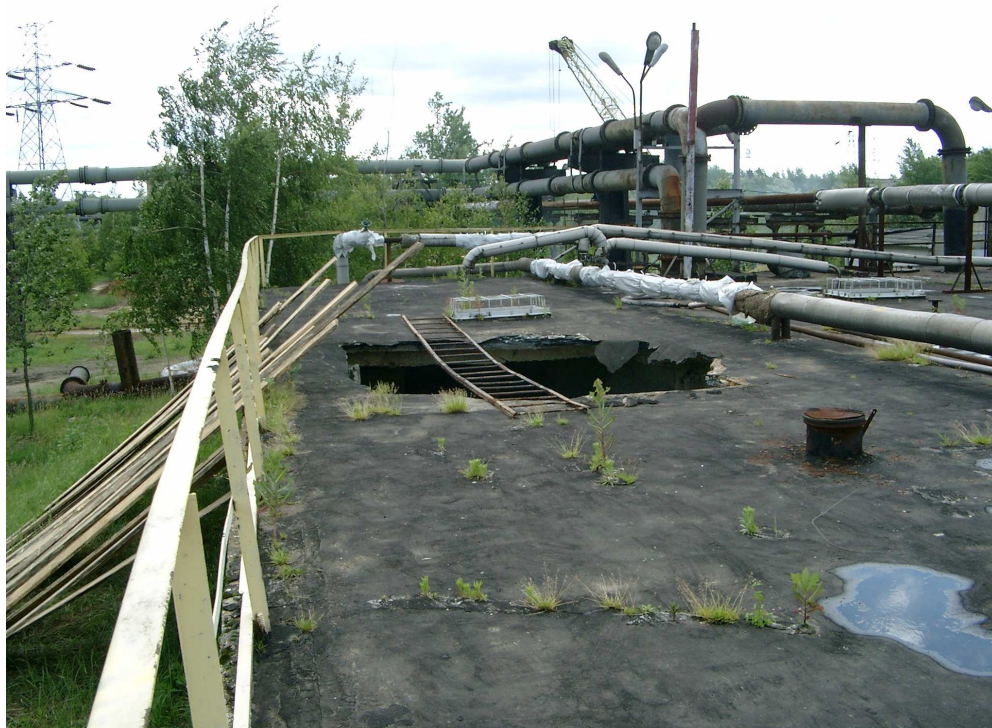
Awaria polegała na zawaleniu się części przekrycia o powierzchni ok. 5 x 6 m = 30 m² w obrębie komory I (rys.2, 3). Dokonane oględziny komór I i Ia bezpośrednio po awarii po-

twierdziły, że pozostałe elementy konstrukcyjne przekrycia tych komór wykazują stan przedawaryjny i grożą w każdej chwili zawaleniem.

- zacieki i wykwyty na powierzchniach wszystkich elementów konstrukcyjnych,
- złuszczone powłoki zabezpieczające, w szczególności na powierzchniach stropu przekrycia,
- rdzawe plamy na powierzchniach elementów w miejscach ich spękań,
- znaczne ubytki betonu i lokalnie odsłonięte pręty zbrojenia w podłużnych wieńcach (stanowiących pogubienie ścian),
- znaczne ubytki betonu i odsłonięte zbrojenie w belkach prefabrykowanych i ściągach wykonanych „na mokro”,
- nadmierne ugięcia stropowych belek prefabrykowanych,
- zaawansowaną korozję całkowicie odsłoniętych prętów zbrojenia bądź pod odwarstwowaną otuliną,
- widoczne zmiany struktury betonu wszystkich elementów przekrycia.

Rys. 2. Widok przekrycia po awarii.

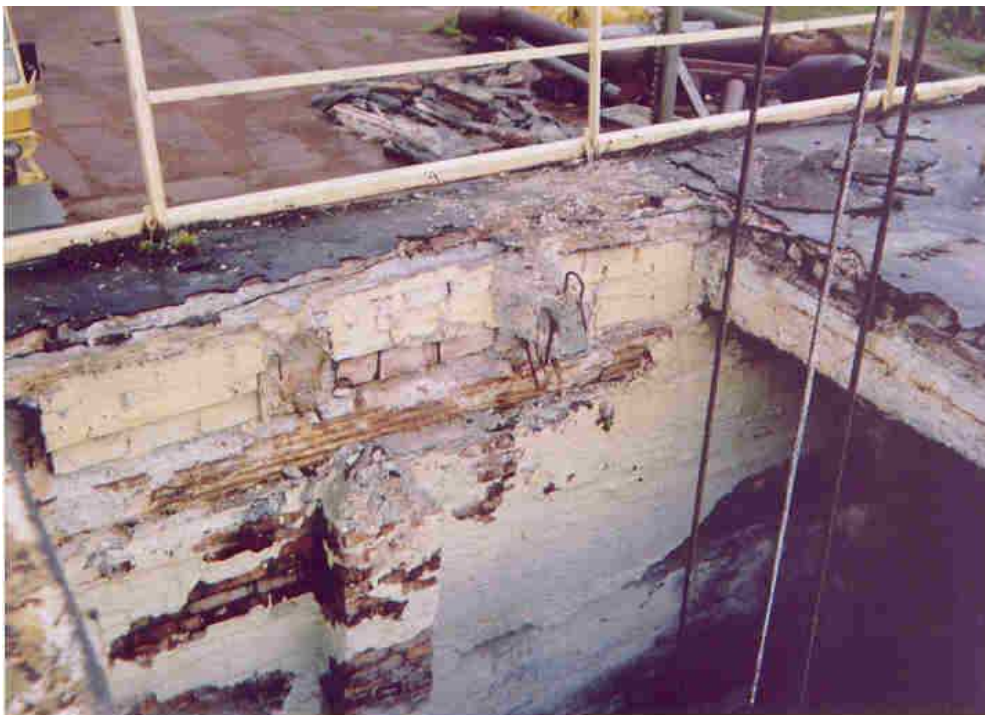
- zbyt płytkie oparcie belek prefabrykowanych o rozpiętości 5,47 m na podłużnych wieńcach – tylko 10 cm,
- nie odpowiadające wymogom normowym zazbrojenie wieńców podłużnych z uwagi na zbyt małą otulinę zbrojenia,
- brak zabetonowania stref podporowych belek prefabrykowanych na wieńcach, a wypełnienie je cegłą,
- nie doprowadzenie okładziny z cegły klinkierowej do dolnego poziomu stropu przekrycia,
- brak stałej kontroli stanu powłok zabezpieczających przekrycie oraz okresowej ich konserwacji i naprawy.

Rys. 3. Uszkodzenia elementów konstrukcyjnych w miejscu zawalonego stropu.

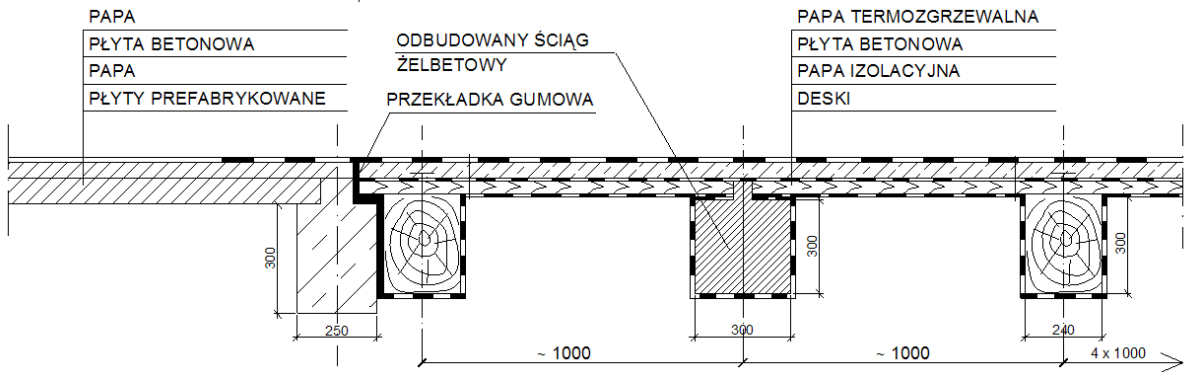
Rys. 4. Odtworzenie brakującego fragmentu stropu.

Odtworzenie zawalonego stropu wykonano jako konstrukcję drewnianą belkową (rys.4). Wcześniej wykonano (odbudowano) żelbetowy ściąg monolityczny spinający ściany komory I, w miejscu uszkodzonego ściągu. Nowy strop drewniany oddzielono od istniejącego stropu żelbetowego przekładkami gumowymi (wykorzystano gumę z przenośników taśmowych). Poszczególne belki stropu drewnianego (zastosowano belki o przekroju $b \times h = 24 \times 30$ cm) osadzono na ścianach żelbetowych osadnika, po uprzednim wykuciu gniazd na głębokość co najmniej 25 cm. W wykutych gniazdach osadzono wcześniej kotwy wklejane Hilti o długości 50 cm, służące do przymocowania belek drewnianych. Na belkach drewnianych oraz na żelbetowym ściągu zamocowano za pomocą gwoździ deskowanie z tarcicy grubości 40 mm. Na deskowaniu położono papę izolacyjną, a następnie wzdłuż belek drewnianych zamocowano gwoździe budowlane 6” wystające ponad deski na wysokość 3-3,5 cm. Gwoździe posłużyły

do zaczepienia siatki $\varnothing 3$ mm o oczkach 10 x 10 cm, która stanowi zbrojenie płyty grubości 5 cm z betonu klasy C12/15. Na płycie wykonano pokrycie z papy termozgrzewalnej.

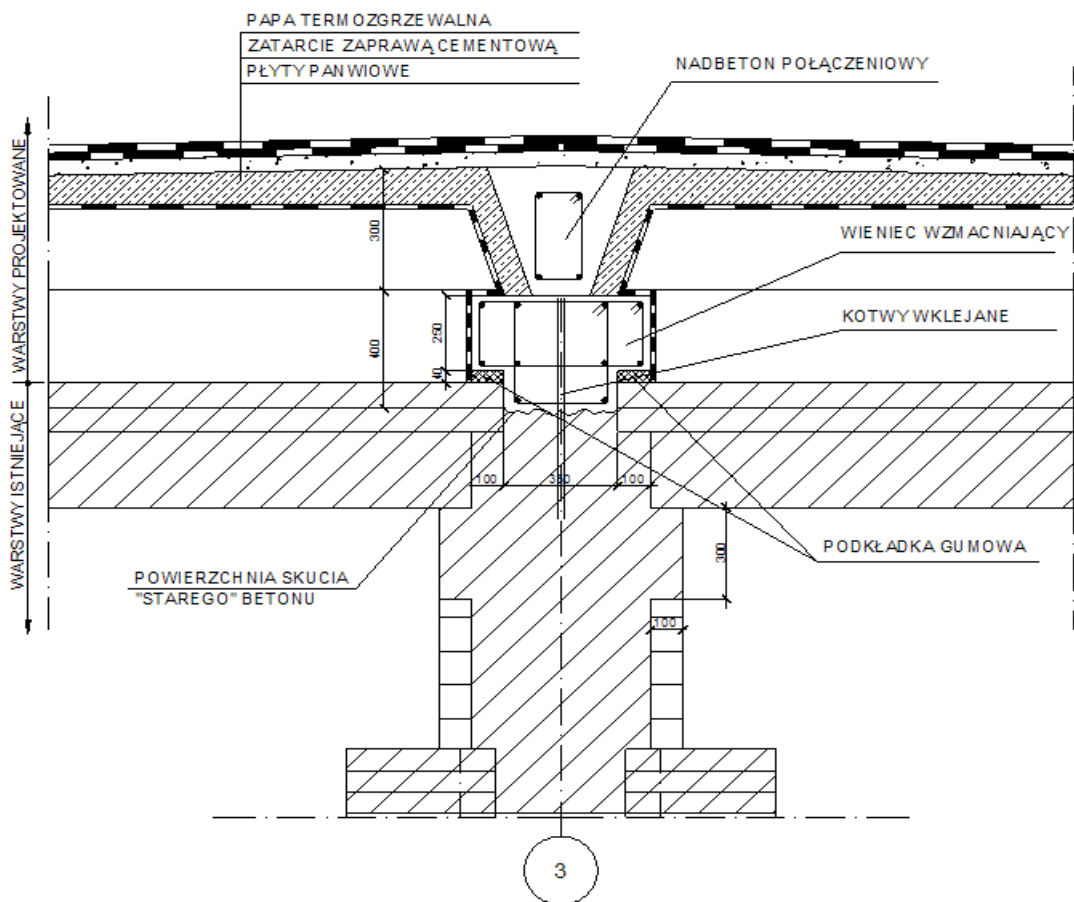
Rys. 5. Oparcie płyt panwiovych dodatkowego przekrycia na wieńcu wzmocniającym.

Jako zabezpieczenie całości przekrycia nad wszystkimi trzema komorami osadnika zdecydowano wykonać niezależny dwuspadowy stropodach nad całością osadnika. W tym celu nad wszystkimi ścianami (zarówno podłużnymi jak i poprzecznymi) wykonano wzmocnienie żelbetowym wieńcem z betonu C16/20 zbrojonym podłużnie prętami $\varnothing 14$ mm ze stali St3S oraz strzemionami $\varnothing 6$ mm co 20 cm (rys.5, 6). Oparcie wieńca przygotowano poprzez rozkucie warstw pokrywczych wzdłuż występowania ścian podłużnych i poprzecznych do górnego poziomu prefabrykowanych płytek stropu istniejącego (głębokość 5 – 6 cm). W celu zespolenia nowego wieńca z odsłoniętymi ścianami istniejącymi osadzono co 40 cm kotwy wklejane Hilti o długości 50 cm. Wieniec żelbetowy wykonano w taki sposób, aby nie stykał się z warstwami pokrywczymi osadnika – oddzielono go warstwą gumy z przenośników taśmowych.

Na nowych żelbetowych wieńcach wzmacniających w osiach 1,2,3,4 wykonano niezależny stropodach z typowych prefabrykowanych płyt panwiowych wg KB1-31.6.3.(12). Pomędzy poszczególnymi płytami panwiowymi oraz na ścianach wykonano nadbetony połączeniowe oraz dodatkowe wieńce z betonu C16/20. Po wypełnieniu styków pomiędzy płytami panwiowymi oraz zatarciu ich powierzchni pokryto stropodach dwukrotnie papą termozgrzewalną (rys. 7).

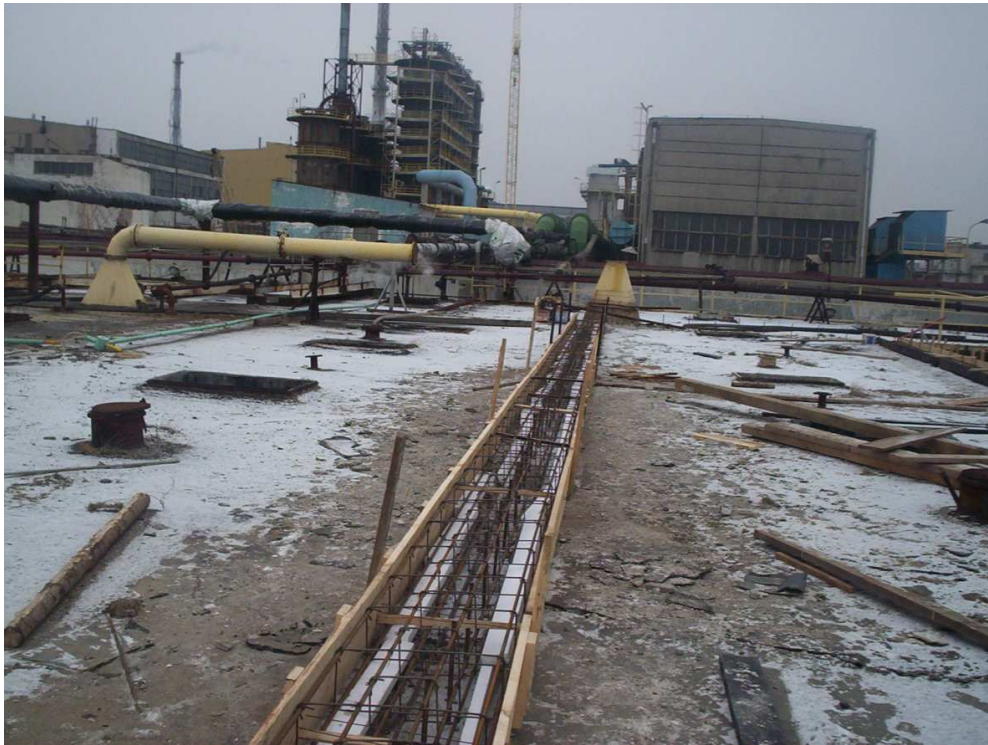
Rys. 6. Wykonywanie nowego żelbetowego wieńca wzmocniającego stanowiącego oparcie dla przekrycia z płyt panwiowych.

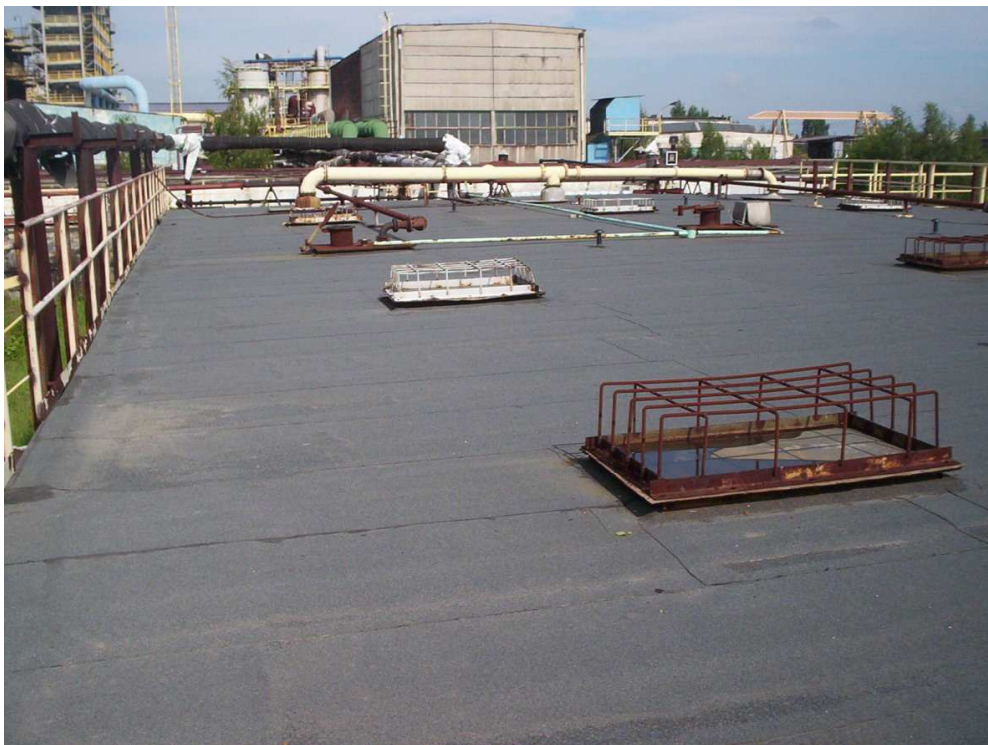
Rys. 7. Nowe przekrycie osadnika po wykonanej naprawie.

W celu zabezpieczenia antykorozyjnego nowo wbudowywanych elementów (drewnianych i żelbetowych), zarówno stropu odtwarzanego, jak i dwuspadowego stropodachu zabezpieczającego, pokryto ich dolne powierzchnie dyspersyjną masą asfaltowo-kauczukową.
