mgr Grzegorz BARTNIK  
Politechnika Warszawska  
dr inż. Mirosław BUKOWSKI  
Politechnika Warszawska

## **ANALIZA PRZYCZYŃ SPEKAŃ KOŚCIOŁA PARAFIALNEGO ŚW. ROCHA W JAZGARZEWIE**

### **THE REASONS OF CRACKING OF ST. ROCH PARISH CHURCH IN JAZGARZEW**

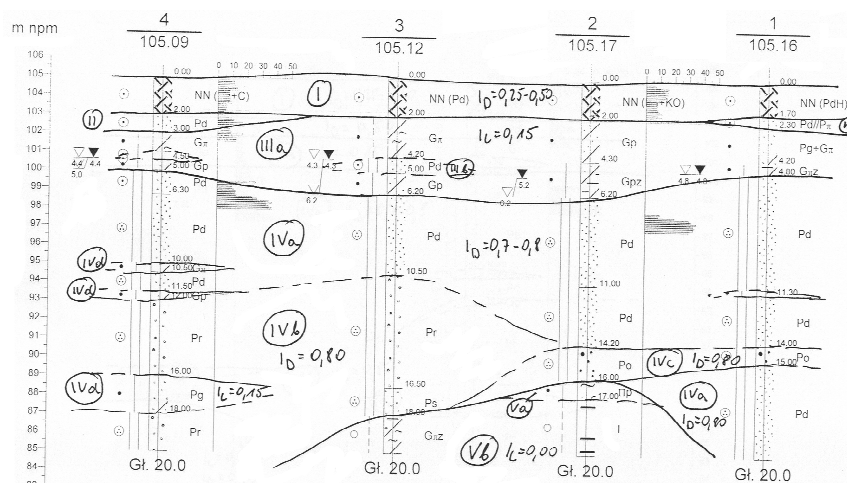
Rys.2 Przekrój geologiczno-inżynierski wzdłuż ściany południowej

Grunty występujące w poziomie posadowienia Kościoła są zróżnicowane. I tak wzdłuż ściany północnej są to piaski nasypowe i wodnolodowcowe górne (rys.7), zaś wzdłuż ściany południowej poziom posadowienia zlokalizowany jest około 0,3m powyżej stropu glin morenowych (rys.2), w obrębie piasków nasypowych.

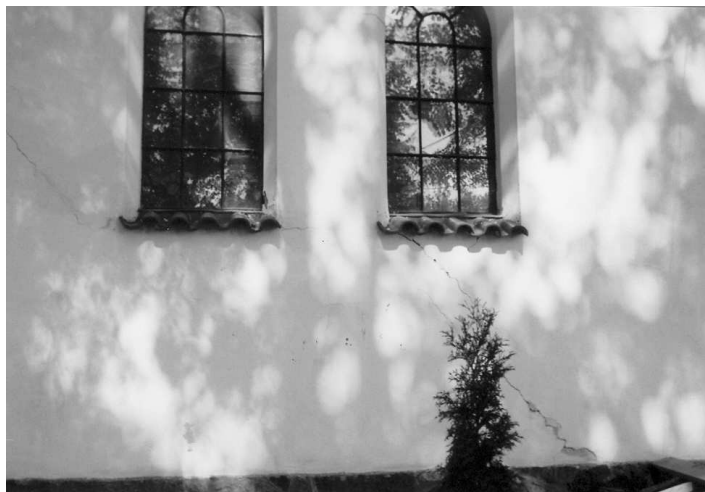
Na murach Kościoła widoczne są liczne spękania, szczególnie po stronie południowo – zachodniej. Najbardziej widoczna rysa na ścianie zewnętrznej nawy bocznej (od strony plebani, południowy – zachód) udokumentowana jest na fotografiach od 5 i 6. Rysa zlokalizowana jest między otworami geotechnicznymi 1 i 3 (rys. 2).

Początek rysy posiada kierunek ukośny (rys. 5), środek – poziomy (wzdłuż spoiny, rys. 6), w końcowej fazie przebiegu rysa przyjmuje kierunek ukośny.

Rys.5 Ukośna część zarysowania ściany zewnętrznej kościoła

Jako sposób zabezpieczenia ścian kościoła przed wpływem drgań zaproponowano wykonanie ekranu (rowu wypełnionego materiałem izolującym) wzdłuż muru istniejącego ogrodzenia od strony drogi (rys.8). Wykonano rów o głębokości 3,0 m i następnie wypełniono płytami ze styropianem osłoniętym folią. W dnie rowu ułożono dren odprowadzający przecieki wody w kierunku rzeki Jeziorki. Jako dalszy etap prac naprawczych po stabilizacji osiadań przewiduje się wzmocnienie spękanych murów konstrukcją stalową oraz wypełnienie szczelin iniekcją.

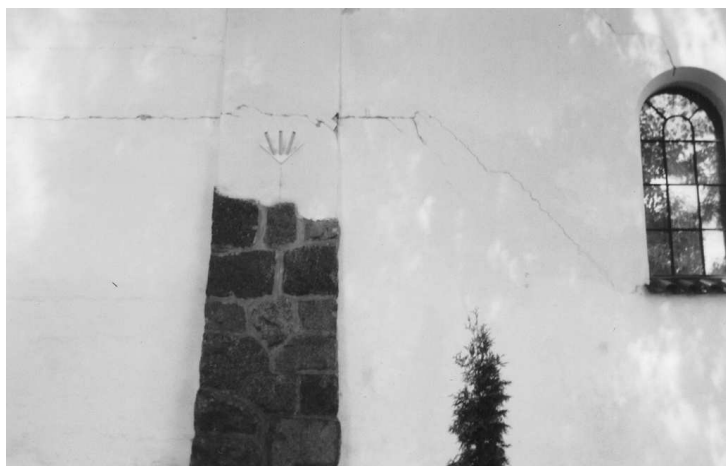
Rys.6 Pozioma część zarysowania ściany zewnętrznej kościoła

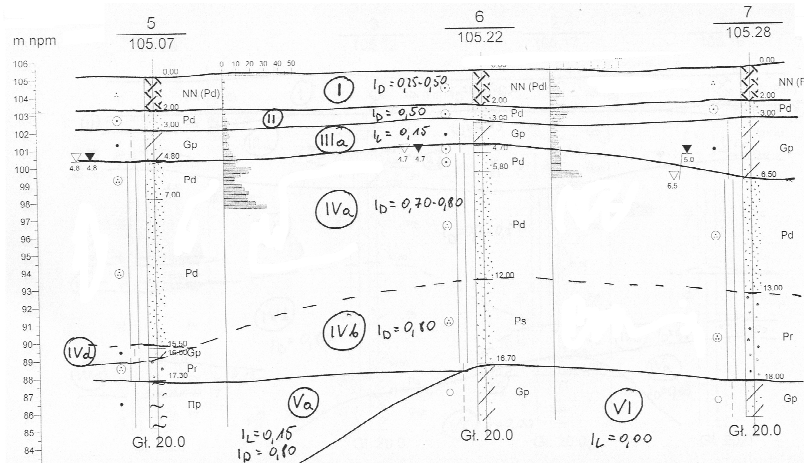
Rys 7. Przekrój geologiczno-inżynierski wzdłuż ściany północnej

Ściana zewnętrzna północna posadowiona jest na warstwie piasków drobnych o miąższości ~ 1,3 m i stopniu zagęszczenia co najwyżej  $I_D \approx 0,50$ . W fundamentowaniu przyjmuje się, że stabilne podłoże sypkie powinno charakteryzować się stopniem zagęszczenia  $I_D \geq 0,55$ . Częstotliwość drgań własnych podłużnych warstwy gruntów sypkich o tej miąższości wynosi ~ 45 Hz, dla poprzecznych ~ 25 Hz. Ruch drogowy emituje fale powierzchniowe o częstotliwości leżącej w przedziale tej drugiej częstotliwości [1]. Wynika z powyższego, że amplitudy drgań poprzecznych osiągając największe wartości jednocześnie dogęszczają piaski tej warstwy. Grunty sypkie dolne zalegające pod glinami morenowymi charakteryzują się stopniem zagęszczenia  $I_D = 0,70-0,80$  co wskazuje, że są one w tych warunkach stabilne (nie ulegają dogęszczeniu). Zgodnie z wynikami badań laboratoryjnych średnie wartości granicznych wskaźników porowatości piasków wodnolodowcowych górnych wynoszą -  $e_{max} = 0,76$ ,  $e_{min} = 0,50$ .

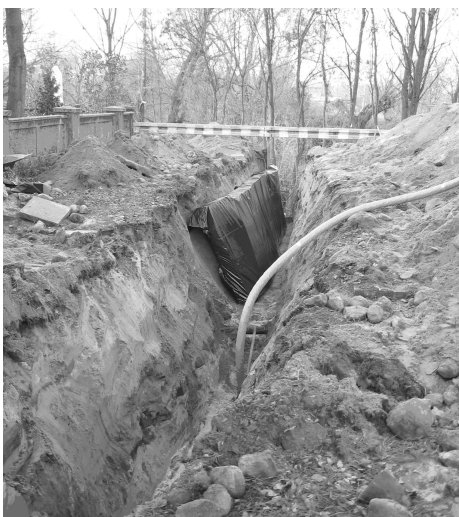
Rys 8. Budowa styropianowego ekranu izolującego
