Dr inż. Tomasz BŁASZCZYŃSKI, *tomasz.blaszczynski@ikb.poznan.pl*
Mgr inż. Piotr W. SIELICKI, *piotr.sielicki@ikb.poznan.pl*
Politechnika Poznańska – Instytut Konstrukcji Budowlanych

ANALIZA WPLYWU BŁĘDÓW PROJEKTOWYCH I WYKONAWCZYCH NA AWARIĘ KAMIENICY Z LAT 30-TYCH XX w.

THE ANALYSIS OF DESIGN AND EXECUTIVE ERRORS INFLUENCE ON THE FAILURE OF THE APARTMENT HOUSE FROM 1930s

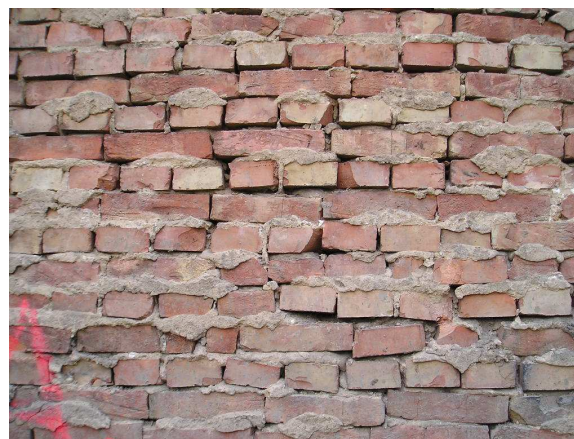
Rys. 2. Widok jakości wykonania ściany szczytowej

Ściany budynku były wykonane z cegły ceramicznej pełnej klasy ok. 10 MPa na zaprawie cementowo-wapiennej marki $> 3,5$ MPa. Wszystkie ściany zarówno od zewnątrz jak i od wewnątrz otynkowano tynkiem cementowo-wapiennym grubości 2-3 cm. Jakość wykonanych ścian przedstawia rys. 2.

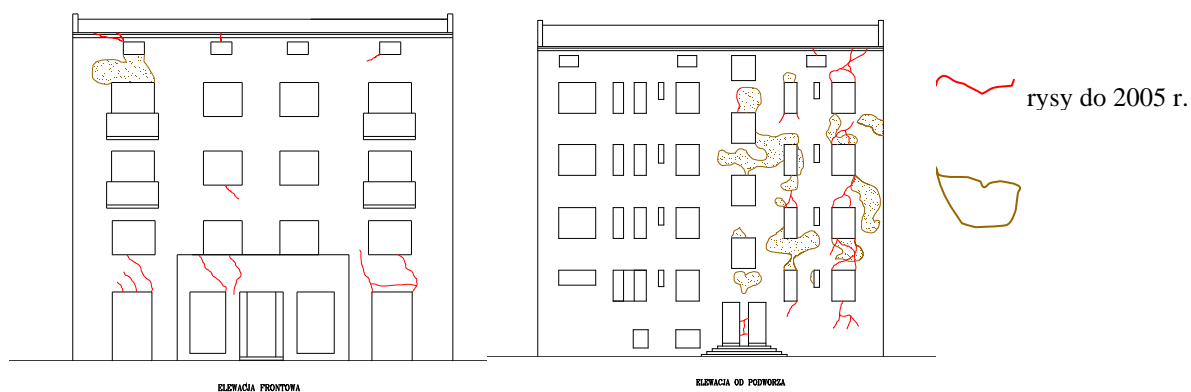
Brak prawidłowej opieki właściciela i użytkownika budynku doprowadził do jego wstępnego zarysowania w części południowej (Rys. 3).

Rys. 3. Stan techniczny elewacji do roku 2005

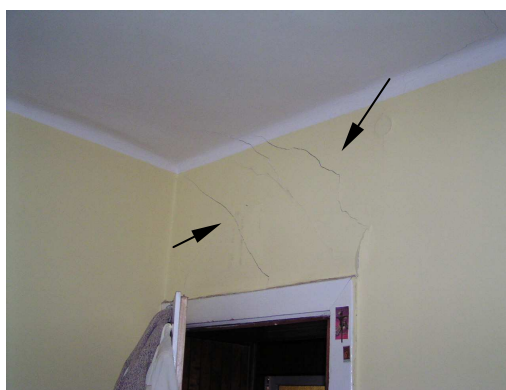
Rys. 4. Zarysowania na podłużnej ścianie nośno-usztywniającej na I p. z zablokowaniem drzwi, powstałe w trakcie prac w strefie sklepu na parterze

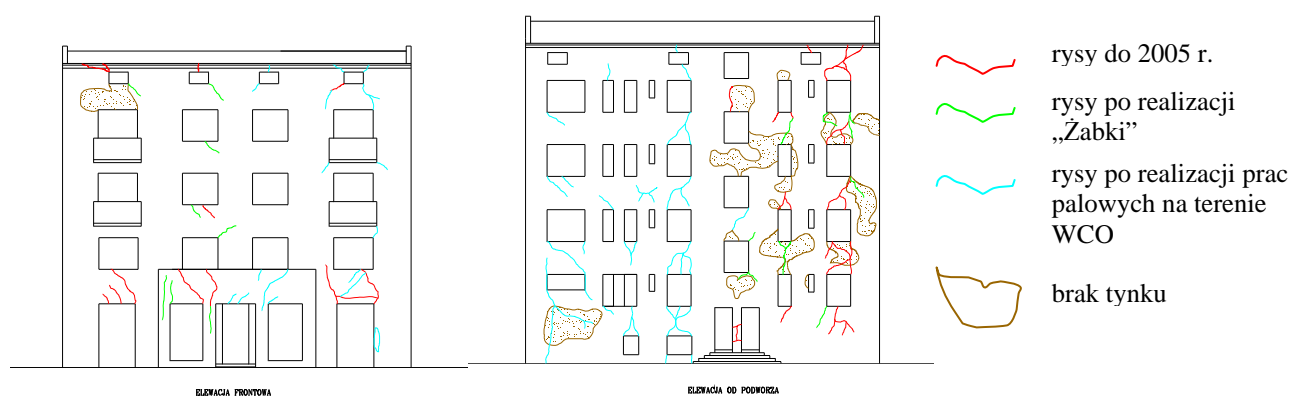
szczytowej analizowanego budynku. Po mimo zalecenia projektanta nie przystąpiono do monitoringu ściany szczytowej analizowanego budynku. W trakcie realizacji tych prac zauważono rysy na części północnej analizowanego obiektu. Na całej wysokości elewacji podłużnych (od strony frontonowej i tylnej) na odcinku od ściany szczytowej północnej do ściany klatki schodowej wystąpiły zarysowania i przemieszczenia pionowe. Dopiero w dniu 14.05.06 przystąpiono do monitoringu budynku istniejącego. W dniu 18.05.06 zatrzymano prace palowe i zauważono, że rozwarłość rys w momencie wstrzymania prac sięgała już 6mm w strefie piwnicy i ok. 8 mm na poziomie III p. i nadal się pogłębiała (Rys. 5).

Rys. 5. Stan techniczny elewacji po wykonaniu prac modernizacyjnych w strefie sklepu *Żabka* i prac palowych na terenie WCO

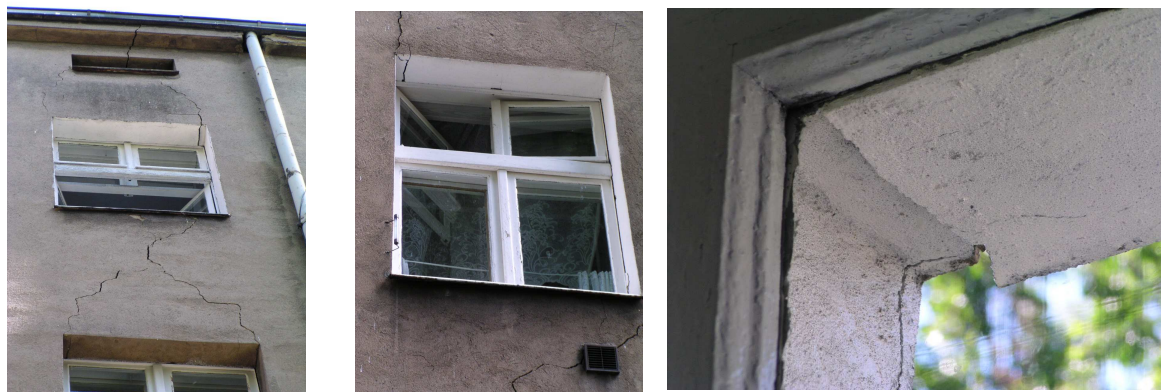
Na podstawie pomiarów geodezyjnych stwierdzono osiadanie ściany szczytowej północnej wynoszące ok. 1 mm tygodniowo. Całkowita wartość osiadania przekroczyła w skrajnym przypadku 21 mm (Rys. 6-8). Po zgłoszeniu zaistniałego faktu zarysowań do Powiatowego Inspektoratu Nadzoru Budowlanego, prace te zostały wstrzymane.

Rys. 6-8. Przykładowe zarysowania od podwórza w części północnej

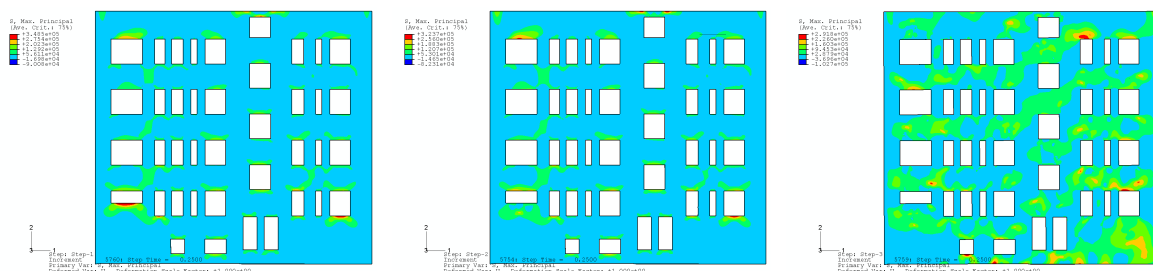
Rys. 13. Naprężenia w ścianie szczytowej (widok od podwórza)

Przedstawiony na rysunku rozwój naprężeń głównych odnosi się do kolejnych wariantów. Pierwszy rysunek (patrząc od strony lewej) to prawdopodobny rozkład naprężenia z przed rozpoczęcia prac modernizacyjnych (likwidacji stropów). Strefy rozciągane w tej murew konstrukcji są widoczne wyłącznie przy nadprożach okiennych i drzwiowych. Kolejna mapa przedstawia ten sam rozkład, jednak budynek został już pozbawiony części stropów nad

piwnicą. Zauważono nieznaczny wzrost stref rozciąganych. Dla omawianej ściany budynku, kluczowe okazało się osiadanie północnej części fundamentów. Stwierdzono znaczny przyrost naprężenia rozciągającego oraz próbę ścięcia nadproży (Rys. 14).

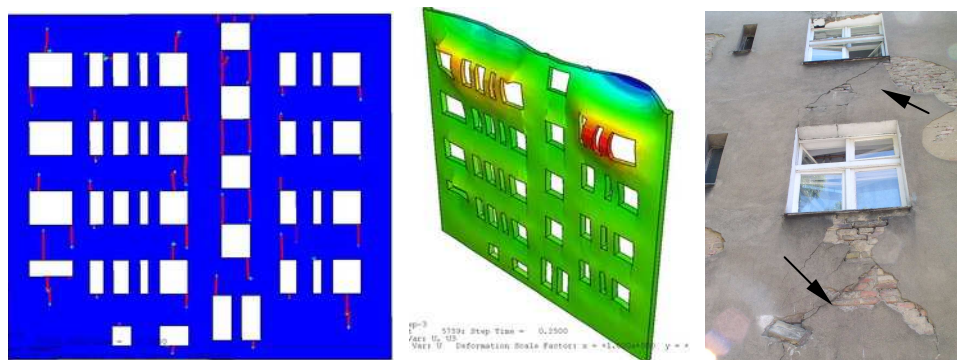
Rys. 14. Parametr zniszczenia konstrukcji w stanie rozciągania (wg Rys. 12) oraz przemieszczenie

Środkowa mapa przedstawia przeskalowane (w celu poglądowym) przemieszczenia normalne do powierzchni ściany. Powyższe obliczenia pozwalały na obserwację wyłącznie efektów zachowania się konstrukcji w jednej (najbardziej zagrożonej) ścianie. Wartości graniczne przemieszczeń sięgają 5mm na wysokości czwartego piętra, ma to kluczowy wpływ również na stateczność całej ściany jak i filarów międzyokiennych. W celu analizy zachowania całego obiektu, a szczególnie wewnętrznych ścian nośnych, przeprowadzono kolejne analizy, tym razem całej bryły budynku. Uwzględniono nowo wbudowany podciąg stalowy oparty na utworzonych z wyburzonej ściany filarach murowanych, spełniający rolę podpory dla górnych kondygnacji (Rys. 15).

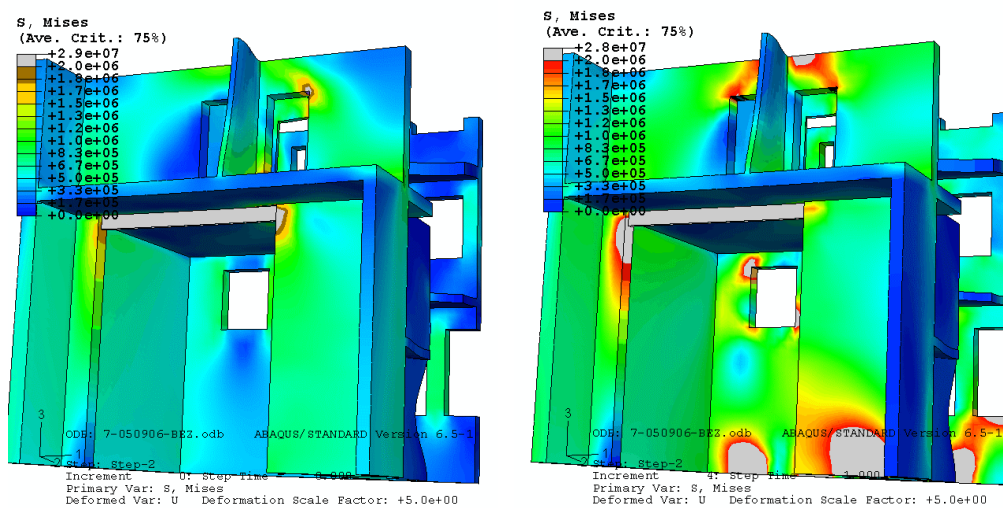
Rys. 15. Naprężenia zredukowane (wg Mises'a) w zasadniczej części nośnej budynku

Rysunek lewy przedstawia rozkład naprężenia przed rozpoczęciem prac ziemnych w bezpośrednim sąsiedztwie, natomiast prawy po uwzględnieniu osiadania w ich wyniku. Zauważamy znaczny przyrost strefy, w której naprężenia zredukowane przekracza już 2.0 MPa, szczególnie w strefie nadproży oraz w części kondygnacji piwnicznej. Również filarki, na których oparto wspomniany podciąg, są granicznie wykorzystane. Ścisające naprężenia pionowe osiągają wartość 2.5 MPa (Rys. 16).

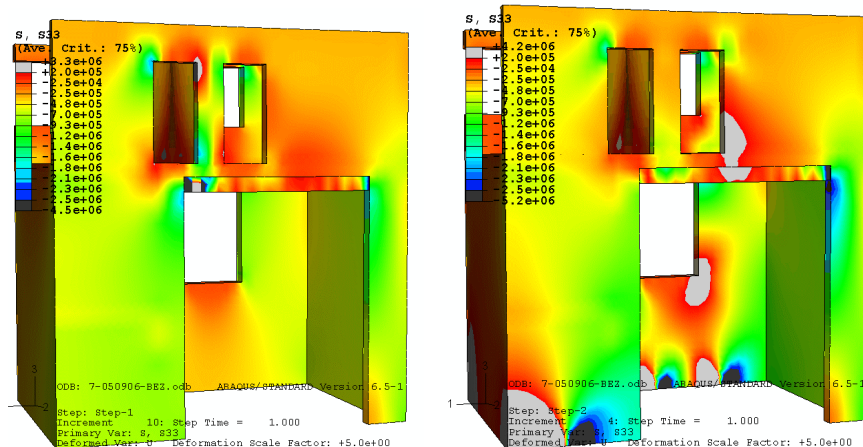
Rys. 16. Naprężenia pionowe; rysunek lewy – przed osiadaniem, prawy – po osiadaniu
