Politechnika Śląska w Gliwicach

## **AWARIA I REKONSTRUKCJA DŹWIGARÓW Z DREWNA KLEJONEGO W PRZEKRYCIU PŁYWALNI**

### **DEMAGES AND RECONSTRUCTION OF GLUED WOODEN GIRDERS IN THE ROOF OVER SWIMMING POOL**

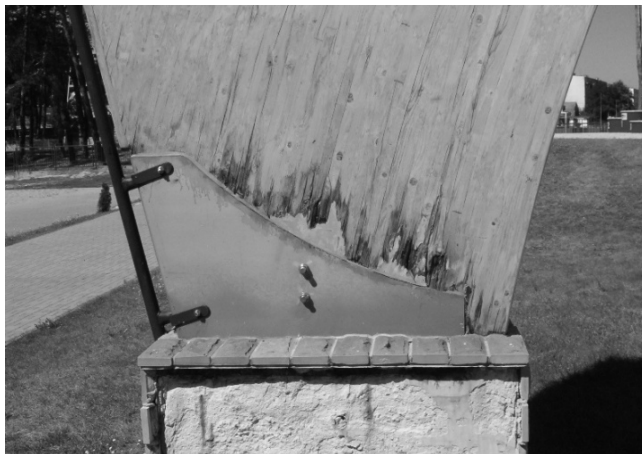
- We wszystkich dźwigarach D-1, w strefie podporowej, występują ogniska korozji biologicznej. Najbardziej porażony jest dźwigar w osi 9. W dźwigarze tym korozja jest już daleko posunięta, nastąpiło butwienie drewna łącznie z rozwojem grzyba domowego (rys. 4).

- Korozja drewna prawdopodobnie występowała już od dłuższego czasu, o czym świadczy próba zaszpachlowania ubytków w kilku dźwigarach (rys. 4)
- Dokonując szczegółowych oględzin i badań drewna oszacowano maksymalny zasięg korozji biologicznej, występujący w dźwigarze w osi 9 wynosił on ok. 10 cm w części powyżej górnej krawędzi „buta”, mierzonej wzdłuż włókien drewna.

- Wilgotność drewna „zdrowego” wynosiła:
  - w okresie letnim (sierpień) od 15 do 19 %,
  - w okresie zimowym (początek stycznia) od 18 do 22 %.
- Wilgotność drewna porażonego przez grzyby była zdecydowanie wyższa i wynosiła minimum 40 %.

- Zabezpieczenie przed możliwością przedostawania się wody do wnętrza „buta stalowego” wykonano poprzez uszczelnienie od góry silikonem. Uszczelnienie to lokalnie odspoiło się od drewna i nie spełniało swego zadania.

Rys 4. Uszkodzenie dźwigara D-1, w osi 9 od strony wschodniej

Na rozwój korozji biologicznej w strefach podporowych dźwigarów głównych D-1, niewątpliwie bezpośredni wpływ miał sposób oparcia dźwigara. Osadzenie dźwigara drewnianego na podporze w kształcie „buta stalowego” usytuowanego na wolnym powietrzu okazało się rozwiązaniem wadliwym. Drewno użytkowane na wolnym powietrzu, czyli poddane wszystkim czynnikom atmosferycznym, ma tendencje do zmian objętości, czyli kurczenia i pęcznienia pod wpływem zmian wilgotności otoczenia. Dodatkowo w masywnych przekrojach poddanych wpływom atmosferycznym należy spodziewać się pojawienia drobnych pęknięć wzdłuż słoików drewna. W omawianym rozwiązaniu pęknięcia drewna oraz

odspojenia uszczelnienia wykonanego z silikonu pomiędzy blachami „buta” a drewnem, umożliwiły penetrację wody, szczególnie w trakcie opadów deszczu, do wnętrza „buta”. Z uwagi na kształt „buta” oraz dodatkowe uszczelnienie silikonem, wnikająca woda miała bardzo utrudnioną możliwość odparowania, w związku z czym wnikająca w drewno podwyższając jego wilgotność. Sytuacja ta spowodowała sprzyjające warunki do rozwoju korozji biologicznej drewna.

Z uwagi na silną korozję biologiczną strefy podporowej dźwigarów z drewna klejonego warstwowo zaistniała konieczność usunięcia fragmentów podporowych dźwigara i zastąpienie ich nową konstrukcją. Zaproponowano wykonanie nowego połączenia pozostałej części dźwigara z drewna klejonego z trzpieniem żelbetowym. Nowe połączenie zaprojektowano z blach stalowych (B-1 do B-3) o grubości 24 mm, połączone zakładkowo z istniejącym dźwigarem za pomocą 18 śrub M24x350 klasy 5.6. Blachy te połączone są przegubowo, za pośrednictwem sworznia S-1  $\phi$  80/60 z dodatkowymi blachami B-4 gr. 24 mm przyspawanymi do blachy gr. 20 mm stanowiącym markę cokołu żelbetowego. Sposób rozwiązania przedstawiono na rys. 9.

Rozwiązanie to umożliwi wykonanie naprawy bez wyłączenia obiektu z użytkowania. W pierwszej kolejności wykonuje się nowe, docelowe oparcie dźwigarów, przy minimalnej ingerencji w aktualny stan. Konieczne jest jedynie wykonanie otworu w dźwigarze i „bucie stalowym” umożliwiającym osadzenie trzpienia S-1. Dopiero po wykonaniu nowego oparcia można usunąć istniejący „but stalowy” oraz skorodowaną część dźwigara.

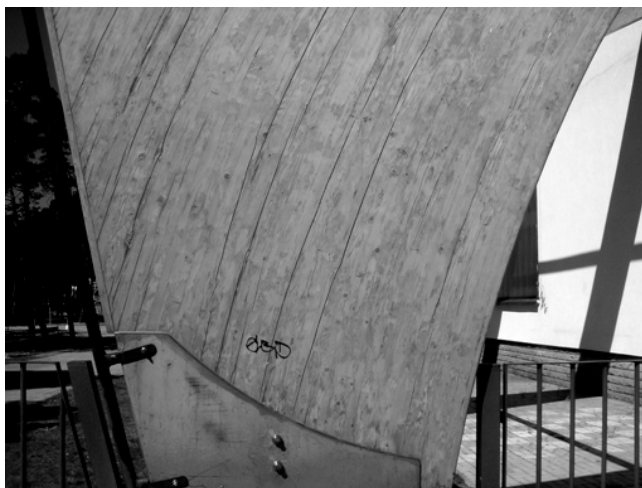
- Pęknięcia drewna wzdłuż włókien wykazują zmienną rozwarłość. Pęknięcia powiększają się w okresie letnim i zamykają w okresie zimowym. Maksymalna szerokość wynosiła w okresie letnim ok. 4mm (rys. 5).

Rys 5. Pęknięcia podłużne dźwigara D-1, w osi 20

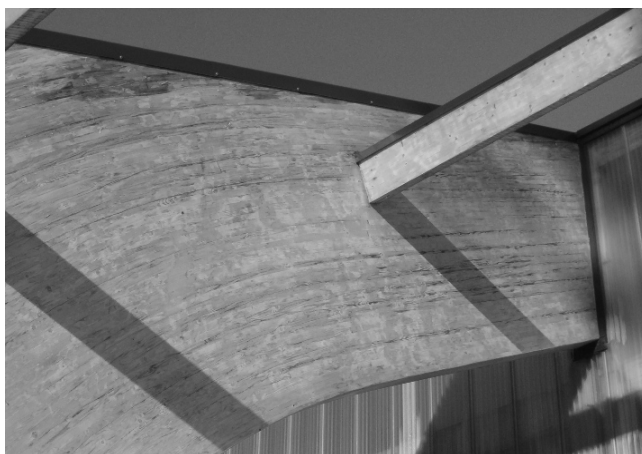
- Uszkodzone zostały powierzchniowo warstwy ochronne drewna i powierzchniowa korozja drewna – najbardziej powierzchniowej korozji drewna uległy dźwigary w osiach 11 – 17, (rys. 6).

Rys 6. Przykłady korozji powierzchniowej dźwigarów w osiach 11-18

Powierzchniowa korozja drewna części dźwigarów wystających na zewnątrz hali basenowej spowodowana była przez uszkodzenia powłoki ochronnej malarskiej wskutek działania deszczu i promieniowania UV. Najbardziej uszkodzone są powierzchnie boczne dźwigarów D-1 w bezpośrednim sąsiedztwie przeszklenia ściany i dachu. Wskazuje to na źle wykonane odprowadzenie wody z części pokrycia dachu wykonanego z płyt „Makrolon”, a w związku z tym ściekanie wody z dachu po powierzchni dźwigara, co przyczyniło się do zwiększonego wypłukiwania składników powłoki malarskiej i impregnatów drewna. Dodatkowo, zbyt wąskie obróbki blacharskie osłaniające górną powierzchnię dźwigarów oraz nieszczelne i niedrożne rynny powodują zaciekanie wody na powierzchnie dźwigarów.

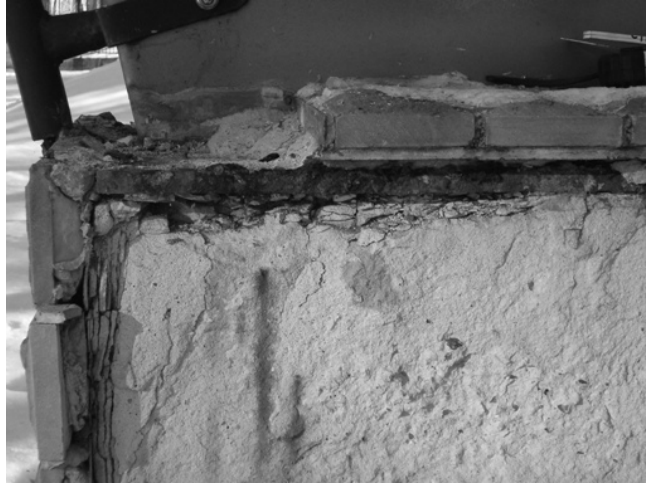
- Zacieki wody wystąpiły w licznych miejscach na powierzchniach bocznych dźwigarów.
- Dokonując odkrywek w górnej części cokołów żelbetowych stwierdzono występowanie korozji płytek stalowych oraz uszkodzenia betonu (rys. 7).

Rys 7. Uszkodzenia cokołów żelbetowych

Uszkodzenia korozyjne stalowej blachy stanowiącej zakończenie cokołów żelbetowych spowodowane są brakiem odpowiedniej powłoki ochronnej. Jedyne zabezpieczenie korozyjne wykonano za pomocą farby podkładowej (na bazie minii ołowiowej). Dodatkową ochronę stanowiła okładzina z płytek kamiennych, która wskutek działania opadów atmosferycznych i mrozu odspoiła się od blachy stalowej. Odspojenie się płytek kamiennych doprowadziło również do przedostawania się wody pod blachę stalową. Podciągana woda i niskie temperatury spowodowały wykruszenie się zaprawy bezpośrednio pod powierzchnią płytki dociskowej z blachy stalowej.

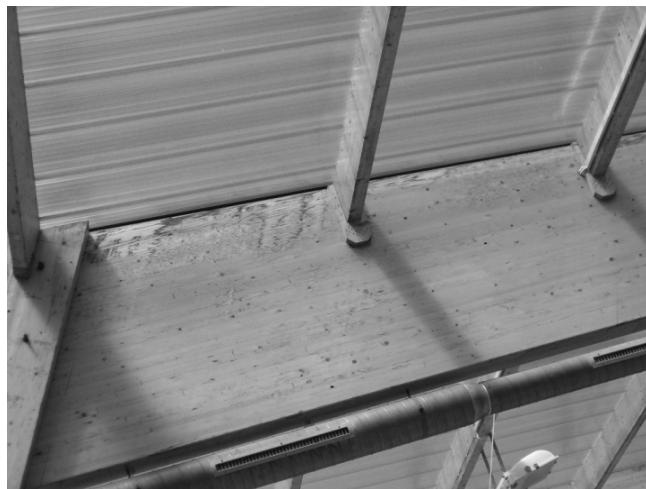
Wewnątrz hali na dźwigarach D-1 nie stwierdzono występowania uszkodzeń korozyjnych. Zaobserwowano jedynie lokalne uszkodzenia powłoki ochronnej dźwigarów głównych oraz ślady zacieków powstałe wskutek skraplania się pary wodnej (rys. 8). W dźwigarach D-2 i D-3 nie stwierdzono żadnych uszkodzeń korozyjnych. Powłoka ochronna także nie wykazywała żadnych uszkodzeń.

Rys 8. Lokalne uszkodzenia powłoki ochronnej dźwigarów wewnątrz hali

Wewnątrz hali nie stwierdzono występowania poważnych uszkodzeń dźwigarów. Zaobserwowano jedynie lokalne uszkodzenia powłoki ochronnej dźwigarów głównych, szczególnie w górnej części dźwigarów. Uszkodzenia te powstały wskutek skraplania się pary wodnej na powierzchni „Makrolonu”, a następnie ściekania tej wody po powierzchni dźwigarów i wypłukiwanie istniejącej powłoki ochronnej.
