## **WPLYW WADLIWEGO POSADOWIENIA NA AWARIĘ KAPLICY**

### **THE INFLUENCE OF UNPROPER FOUNDATION ON THE DAMAGE OF THE CHAPEL**

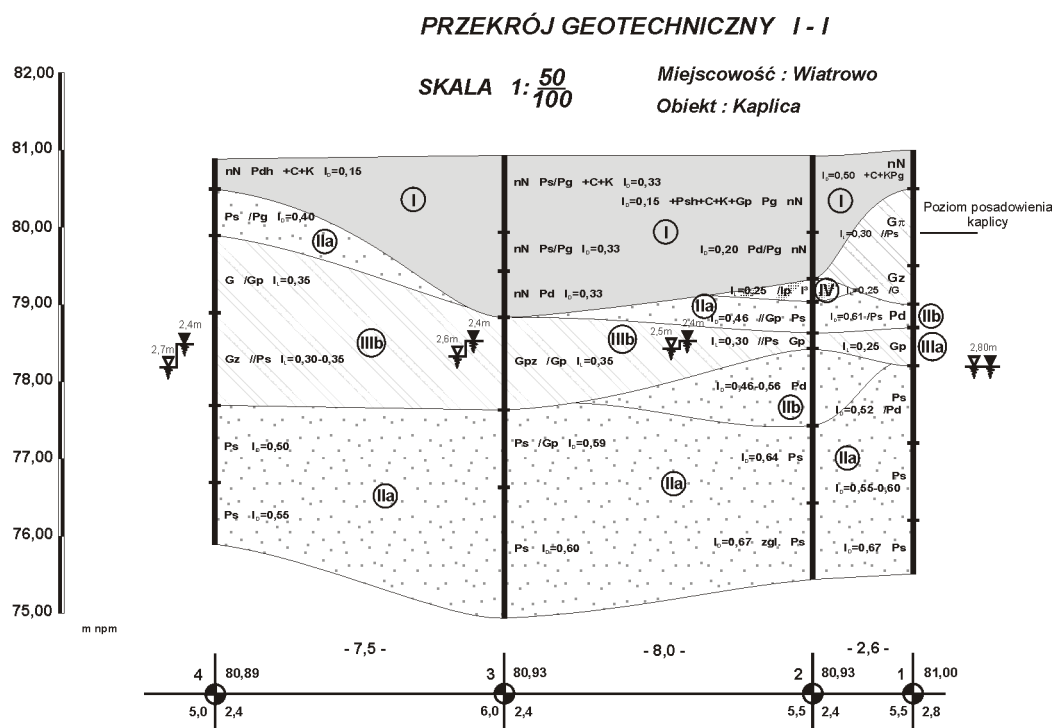
Rys. 4. Przekrój geotechniczny I-I wzdłuż ściany wschodniej kaplicy.

W otworach tych stwierdzono, że nasypy niebudowlane tworzące powierzchnię warstwę podłoża mają miąższość od 0,2 m do 2,1 m. Najgłębsze zaleganie utworów nasypowych występowało pod najbardziej spękaną ścianą wschodnią kaplicy.

Występujące w rejonie posadowienia kaplicy grunty nasypowe to mieszanina piasków drobnych, średnich i piasków gliniastych, zawierająca gruz ceglany i betonowy, kamienie, domieszkę humusu, pojedyncze kawałki gałęzi i korzeni.

Wyżej opisana warstwa podścielona jest gruntami spoistymi o miąższości od 0,3 m do 0,8 m, lokalnie dochodzi do 2,2 m. Piaski drobne i średnie, dominujące w podłożu przewarstwione są lokalnie gruntami gliniastymi. Warstwa zbudowana z glin piaszczystych a miejscami glin pylastych, glin i glin zwięzłych ma miąższość od kilkudziesięciu centymetrów do blisko 2,0 m. Głębsze warstwy podłoża, poniżej 2,5 m zbudowane są wyłącznie z piasków średnich (rys. 4).

Na podstawie wyników sondowań lekką sondą dynamiczną (DPL) ustalono, że grunty nasypowe są w stanie luźnym. Ich stopień zagęszczenia zmieniał się od wartości 0,15 do 0,33. Poniżej głębokości 2,0 m piaski drobne i średnie mają stopień zagęszczenia od 0,40 do 0,66. Stopień plastyczności  $I_L$  gruntów spoistych dochodzi do wartości 0,35. Ustabilizowany poziom zwierciadła wody gruntowej zmierzono na głębokościach 2,3 m do 2,8 m poniżej terenu. W większości otworów poziom wody nawiercono w warstwie piasków zalegających pod przewarstwieniem gliniastym. Z wywiadu środowiskowego w terenie wynika, że poziom ten może być wyższy o około 50 cm.

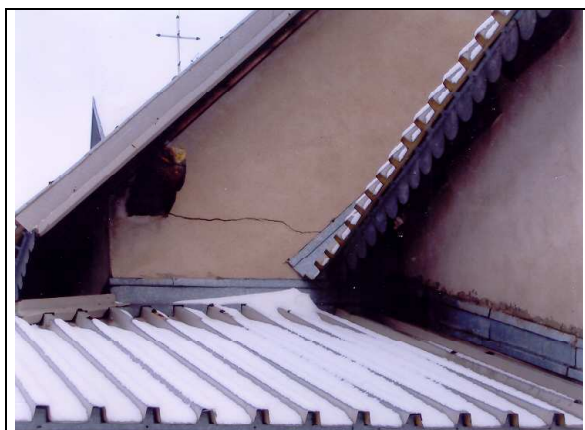
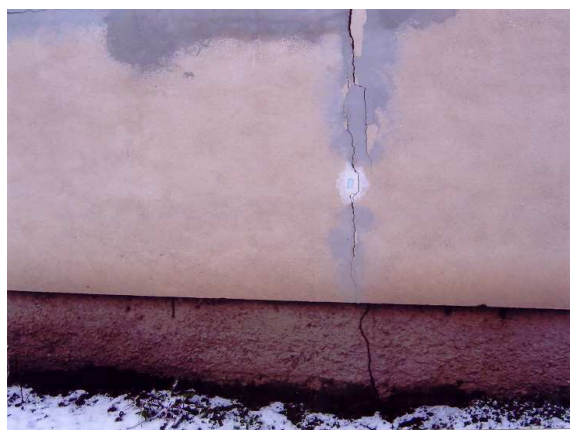
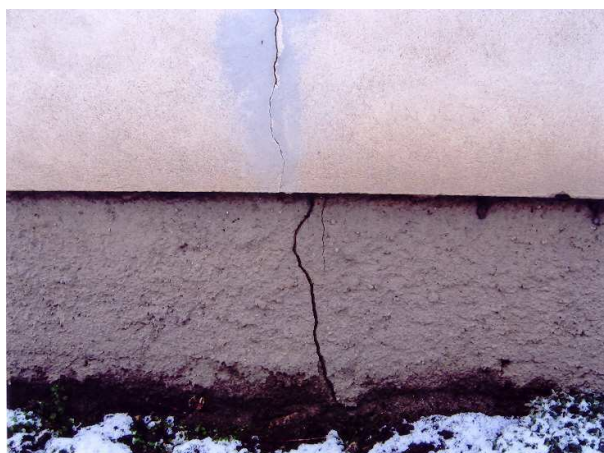
Szczegółowe oględziny ścian, konstrukcji dachu i posadzek w kaplicy, połączone z wykonaniem niezbędnych pomiarów inwentaryzacyjnych wykazały, że najbardziej zniszczone były: ściana zewnętrzna – podłużna (wschodnia) i przyległa do niej posadzka w kaplicy oraz ściana wewnętrzna poprzeczna, oddzielająca nawę główną od prezbiterium. Na ścianie zewnętrznej wschodniej, na obu jej powierzchniach widoczne były zarysowania i pęknięcia muru o rozwartości dochodzącej do 8-9 mm, układające się we wszystkich możliwych kierunkach: poziomym, pionowym i ukośnym.

Rys. 5. Spękania widoczne na ścianie zewnętrznej

Koncentracja tych uszkodzeń widoczna była głównie na filarkach międzyokiennych oraz w bezpośrednim ich sąsiedztwie.

Brak zbrojenia podłużnego fundamentów powodował, że ulegały one odkształceniom wraz z podłożem, a w konsekwencji spowodowały powstawanie rys i pęknięć w najsłabszych miejscach opartych na nich murów, czyli w stykach filarów z murami podokiennymi. Powstaniu zarysowań i pęknięć sprzyjał charakter obciążeń tych elementów. Filarki

Filarek w swej dolnej części jest związany z murem podokiennym, a zatem w miejscu tym występuje maksymalny moment zginający, którego wartość znacznie przekracza nośność muru w tym przekroju. Dowodem tego są rysy i pęknięcia poziome na wewnętrznej powierzchni ściany, czyli po stronie włókien rozciąganych, których rozwartość jest znacznie większa niż na powierzchni zewnętrznej. Destrukcyjny wpływ rozporu na filarki międzyokienne potwierdzają również wyniki pomiarów wychyleń murów zewnętrznych w poziomie okapu. Są one zróżnicowane, ale ich średnia wartość kształtuje się w granicach 5 – 6 cm. Wielkość tych wychyleń powoduje wzrost mimośrod, na którym działa obciążenie pionowe, a jednocześnie przyczynia się do wzrostu wyężenia całego przekroju.

Prace remontowe rozpoczęto od sklamrowania oraz „zszycia” istniejących rys i pęknięć. Większe przelotowe pęknięcia zabezpieczono zakładając na murach z obu stron szczelin płaskowniki połączone przez całą grubość muru prętami stalowymi  $\Phi 12$  z nagwintowanymi końcami. Płaskowniki osadzono w uprzednio wykutych bruzdach. Pęknięcia o mniejszej rozwarości lub widoczne tylko z jednej strony muru zabezpieczono poprzez osadzenie zszywek w kształcie litery ] osadzonych w wywierconych otworach, po przeciwległych stronach pęknięcia oraz w bruzdzie prostopadłej do rysy łączącej te otwory. Zszywki osadzono na zaprawie cementowej.

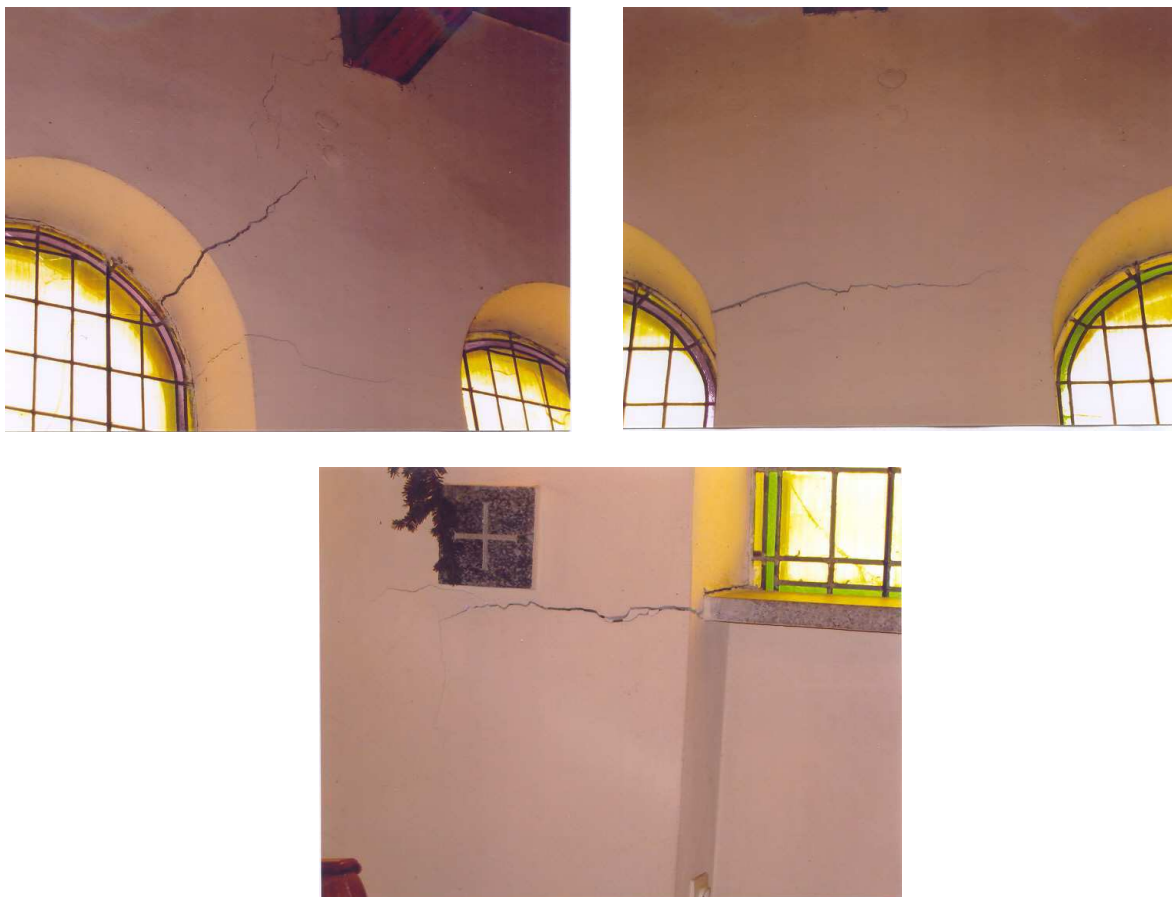
Rys. 6. Widok spękań na wewnętrznej powierzchni ścian zewnętrznych.

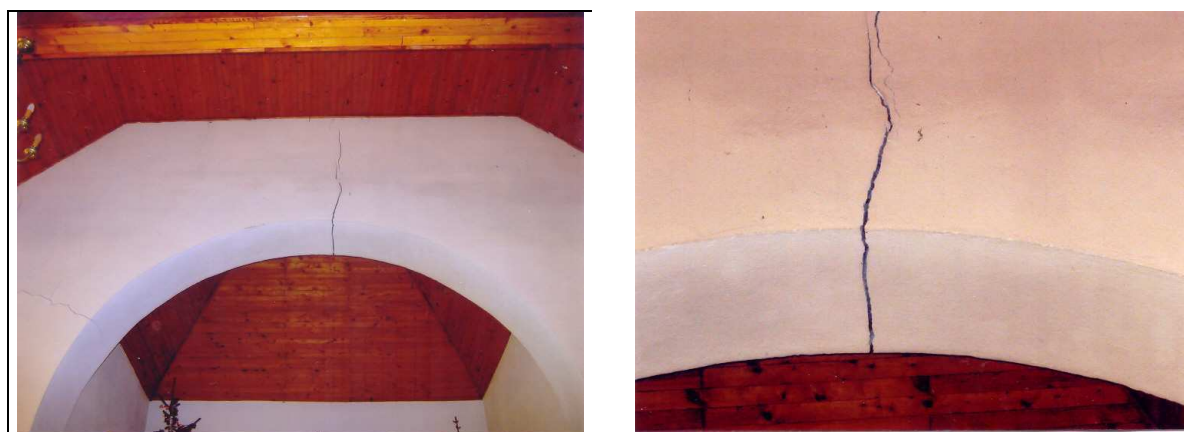
Największe pod względem rozwartości pęknięcia muru stwierdzono na ścianie poprzecznej, oddzielającej nawę główną od prezbiterium, nad otworem łukowym, w tzw. „kluczu” łuku. Jego rozwartość dołem wynosiła 17 mm i zanikała ku górze.

Rys. 7. Widok pęknięć i zarysowań na ścianie poprzecznej

Po wzmocnieniu fundamentów w celu wyeliminowania destrukcyjnego wpływu rozporu założono ściągi z prętów o średnicy 24 mm, po obu stronach ściany poprzecznej, oddzielającej nawę główną od prezbiterium. Ściągi o różnej długości naprężono termicznie, z wykorzystaniem śrub rzymskich.

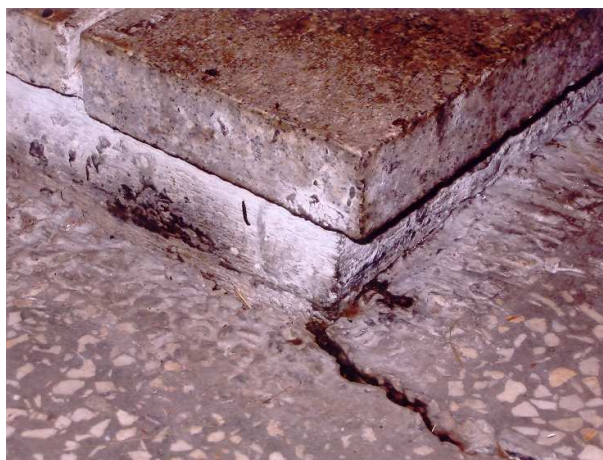
Spękania posadzki w kaplicy wraz z przemieszczeniami pionowymi widoczne były wzdłuż ściany zewnętrznej wschodniej. Spękania te miały w zasadzie charakter nieregularny i

koncentrowały się w paśmie szerokości około 1,80 m od ściany zewnętrznej. Wielkość przemieszczeń pionowych, tworzących uskoki, wynosiła lokalnie około 5,0 cm.

Rys. 8. Spękana posadzka z lastriko (widoczne przemieszczenie pionowe)

W przypadku spękanego i odkształconego pasma posadzki wzdłuż ściany zewnętrznej zaproponowano wyburzenie istniejącej posadzki, całkowitą wymianę gruntu w podłożu na grunt zagęszczony warstwami do stopnia zagęszczenia  $I_D = 0,7$  i wykonanie nowej posadzki.

Ostatnim etapem było odtworzenie posadzki w pasie przy ścianie wschodniej, po uprzednim wypełnieniu otworów powstałych przy podbetonowaniu fundamentów, zagęszczonym gruntem piaszczystym. Po zakończeniu prac remontowo-wzmacniających kaplicę wyposażono w rynny i rury spustowe.

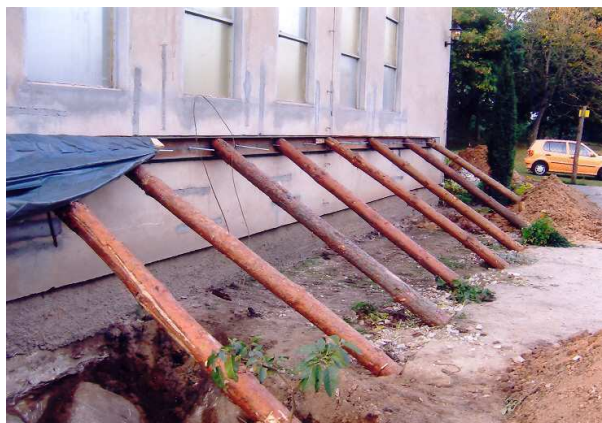
Rys. 9. Widok konstrukcji odciążającej.

W następnej kolejności przystąpiono do wykonania konstrukcji odciążającej ścianę wschodnią. Na wysokości około 80 cm powyżej posadzki w kaplicy wykuto w murze bruzdę podłużną o głębokości 5 cm. Na tym samym poziomie wykuto również podobną bruzdę po stronie zewnętrznej ściany. W bruzdach tych na zaprawie cementowej osadzono ceowniki ([NP180) spięte śrubami  $\Phi 16$ . Osadzone ceowniki podparto zastrzałami wykonanymi z okrągłaków. Rozwiązanie konstrukcji odciążającej pokazano na rys. 9.
