Dr Jan DAMICZ, jandam@uwm.edu.pl
Dr inż. Piotr E. SROKOSZ, psrok@uwm.edu.pl
Uniwersytet Warmińsko-Mazurski w Olsztynie

PRZYCZYNY USZKODZEŃ BUDYNKU MIESZKALNO- USŁUGOWEGO

THE REASONS OF DAMAGES IN DWELLING-SERVICE BUILDING

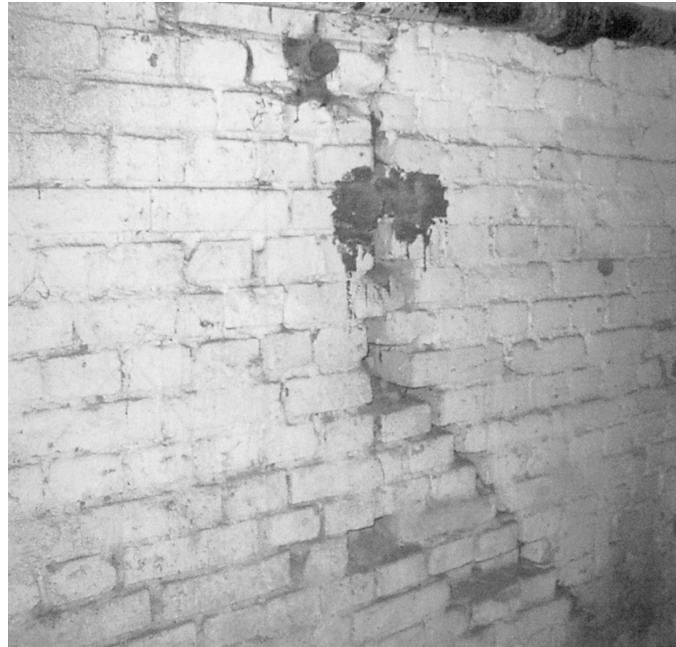
Wg dokumentacji [2] „konstrukcja znajduje się w stanie awaryjnym i w każdej chwili grozi katastrofą”. Ocena ta dotyczy przede wszystkim płyty tarasu oraz znajdujących się pod nim ścian piwnic. Wizja lokalna przeprowadzona przez Autorów wykazała liczne spękania ścian konstrukcyjnych zarówno zewnętrznych, jak i wewnętrznych. Największe rozwarście szczeliny zaobserwowano w ścianie wewnętrznej, w piwnicy (rys.3,4, pkt.A), znaczne rozwarcia w ścianie zewnętrznej od strony północnej (rys.4. pkt.B) oraz ścianie wewnętrznej, przy zewnętrznym narożu południowo-wschodnim (rys.4 pkt.C). Zauważono, iż zaobserwowane nieciągłości w ścianach nośnych budynku ułożyły się w jednej pionowej

Rys.3. Szczelina w ścianie nośnej wewnętrznej (piwnica) [2].

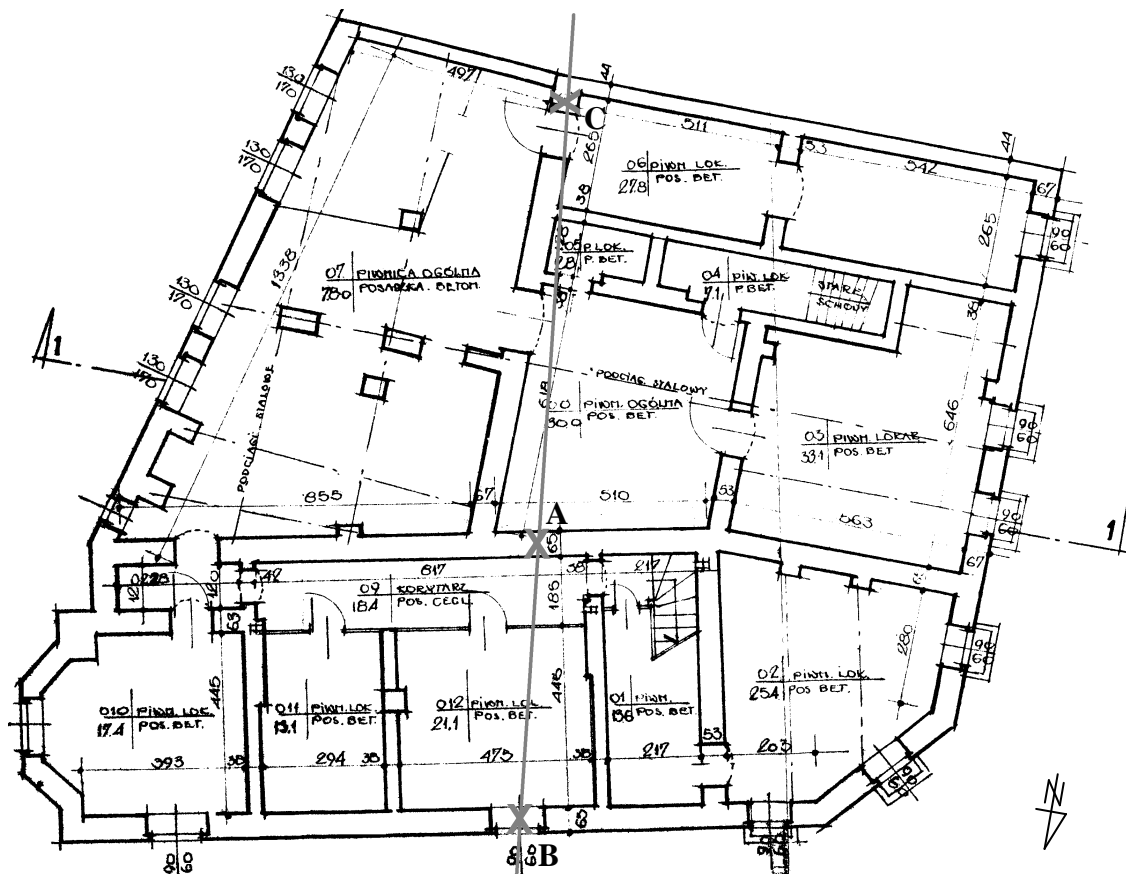
płaszczyźnie, która pozwoliła odnaleźć dalsze uszkodzenia konstrukcji znajdujące się na wyższych kondygnacjach (ich utrudniona identyfikacja była związana przede wszystkim z prowadzonymi przez mieszkańców naprawami). Rzut poziomy płaszczyzny rozłamu zaznaczono w postaci linii prostej na rys. 4. Analiza przebiegu spękań i szczelin pozwoliła stwierdzić, iż część wschodnia obiektu uległa znacznym osiadaniom i przemieszczeniu w kierunku rzeki.

Rys.4. Rzut piwnic [1]. Lokalizacja przebiegu głównego pęknięcia budynku.

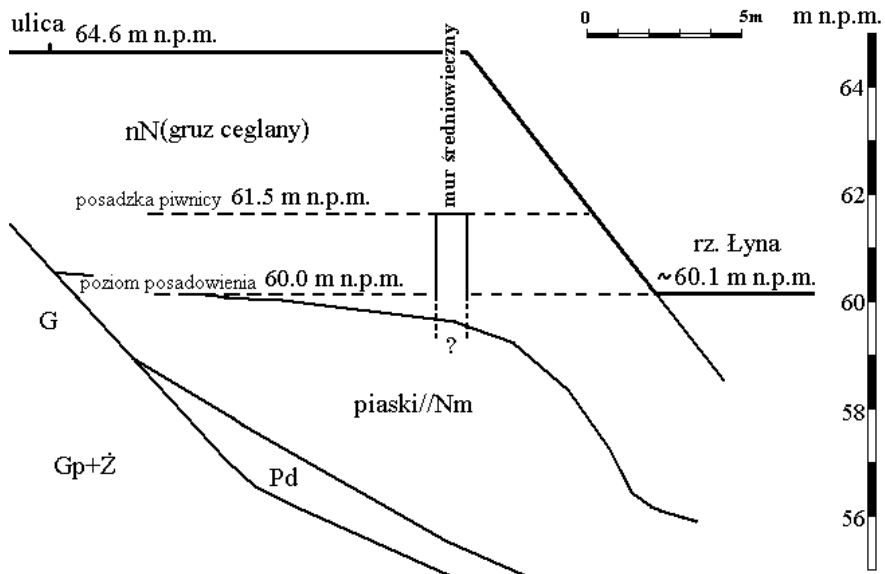
Rys.6. Syntetyczny przekrój geotechniczny w kierunku E-W.

- posadowienie obiektu bezpośrednio na nasypach niekontrolowanych wywołało znaczne osiadania fundamentów;
- lokalizacja obiektu na pozostałościach średniowiecznego muru miejskiego była przyczyną rozłamu konstrukcji w wyniku oddziaływania liniowej podpory o małej podatności (w stosunku do otaczającego podłoża, dotyczy to szczególnie części wschodniej, przylegającej do rzeki);
- zmiany położenia zwierciadła oraz intensywności przepływu wody gruntowej, związane z okresowym podpiętrzaniem wód Łyny (pobliska elektrownia wodna), również wpłynęły na znaczne osiadania części wschodniej obiektu posadowionej w obrębie koryta rzeki (zjawiska związane m.in. z sufozją).
