STAN ZACHOWANIA PREFABRYKOWANYCH ZESPOLONYCH STROPÓW SPRĘŻONYCH BUDYNKU PRZEMYSŁOWEGO

TECHNICAL CONDITION OF PRECAST PRESTRESSED CONCRETE FLOORS IN THE INDUSTRIAL BUILDING

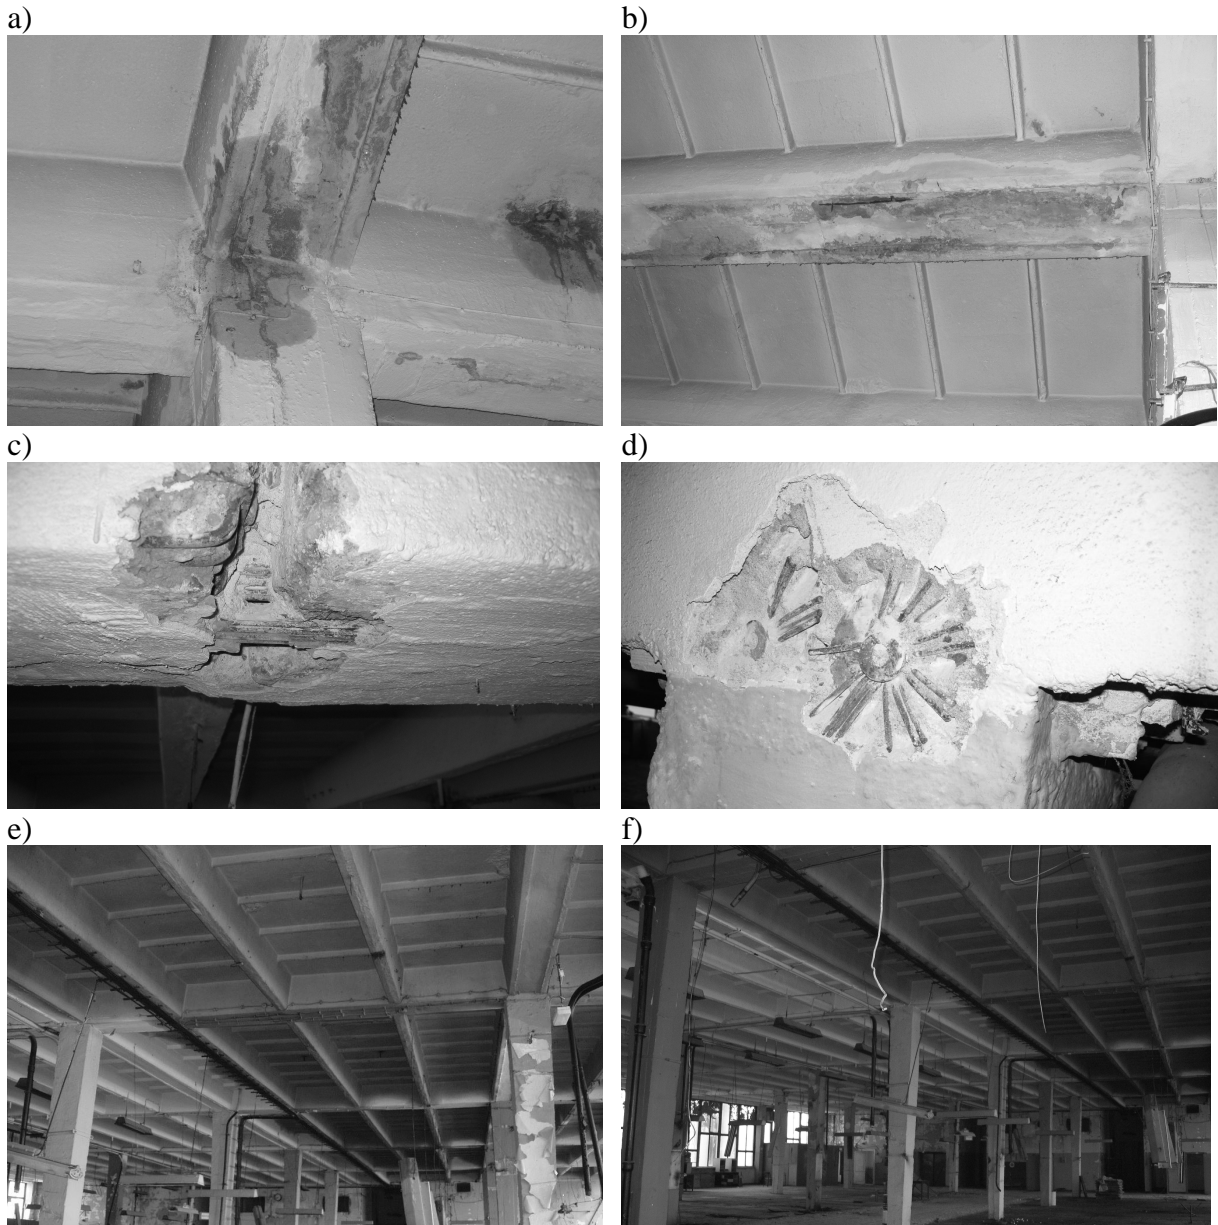
- liczne miejsca przecieków przez nieszczelne i zużyte pokrycie dachowe (rys. 4a, 4b),
- lokalne objawy korozji betonu i zbrojenia w miejscach przecieków,
- powierzchniowa korozja drutów sprężających i bloków kotwiących kable (rys. 4c, 4f),
- mała otulina dolnych drutów kabli sprężających, wynosząca przeciętnie około 10 mm,
- przerwanie kilku drutów jednego z kabli sprężających w podciągu antresoli – podciąg ten zabezpieczono przez podparcie stalową ramą,
- znaczne zaolejenie jednego z przęseł stropu, na długości około 30 m, (rys. 4d, 4e).

Rys.4. Uszkodzenia konstrukcji stropów i dachu: a) i b) zawilgocenia przekrycia nad najwyższą kondygnacją, c) powierzchniowa korozja zbrojenia sprężającego, d) powierzchniowa korozja bloków kotwiących, e), f) lokalne zaolejenie stropów

Zawilgocenia prefabrykowanych elementów konstrukcji oraz ścian spowodowane były przeciekami przez nieszczelne, zużyte i nie konserwowane papowe pokrycie dachu. Zawilgocenia elementów konstrukcji doprowadziły do rozwoju procesów korozji betonu i stali zbrojeniowej oraz korozji stali sprężającej i bloków kotwiących.

Znaczne zaolejenie fragmentu konstrukcji na wszystkich kondygnacjach spowodowane zostało wyciekami oleju z urządzeń usytuowanych na II piętrze między innymi podczas demontażu tych urządzeń.

Na podstawie przeprowadzonych badań i analiz przedmiotowego budynku przemysłowego, o oryginalnej konstrukcji zespolonych stropów sprężonych, stwierdzono, że ogólny stan zachowania konstrukcji nośnej budynku pozwala na jego dalsze użytkowanie. W ramach prac zabezpieczających zalecono wykonanie remontu dachu, renowację uszkodzonych elementów żelbetowych materiałami PCC, zabezpieczenie stref zakotwień kabli sprężających przez odsłonięcie zakotwień, oczyszczenie i pokrycie cementowymi środkami pasywującymi lub preparatami antykorozyjnymi, neutralizację zaolejania specjalnymi preparatami chemicznymi. Ze względu na występujące częściowe zużycie i niewątpliwe zmniejszenie efektywności sprężenia (trudne do obiektywnej oceny), ograniczono wartości dopuszczalnych obciążeń użytkowych. Zalecono wzmocnienie wszystkich sprężonych podciągów dachowych o rozpiętości 12,0 m poprzez dodatkowe podparcie stalowymi słupami w środku ich rozpiętości. Stalowe słupy oparto bezpośrednio nad słupami żelbetowymi niższej kondygnacji. W przyjętym sposobie wzmocnienia założono możliwość częściowego uplastycznienia się przekrojów podporowych nad stalowymi słupami - górą rygle zbrojone są konstrukcyjnie 2 prętami o średnicy 16 mm. Zalecono stałą kontrolę zachowania się konstrukcji w czasie przez okresowe pomiary ugięć rygli i obserwację rozwoju ewentualnych zarysowań w stykach prefabrykowanych elementów.

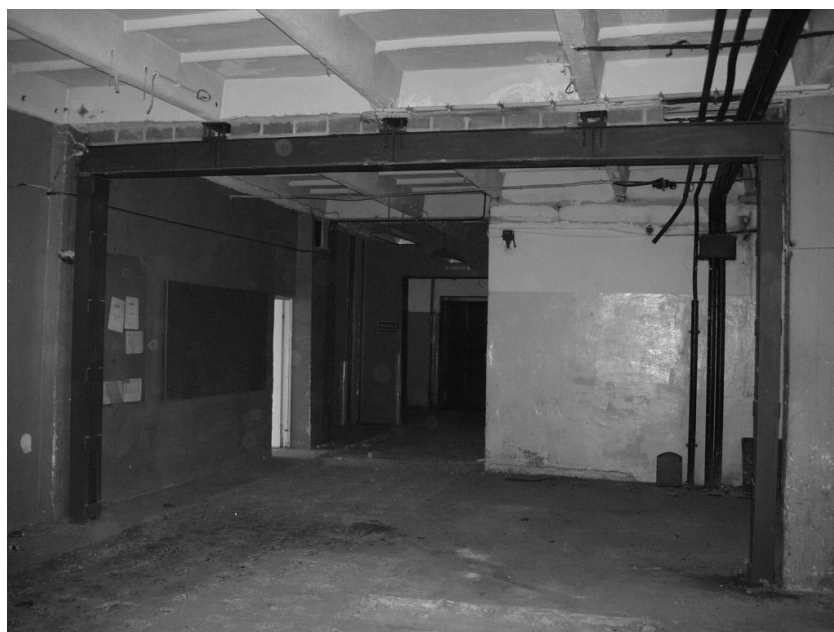
Przerwanie części drutów kabli sprężających w jednym przęśle podciągu pod antresolą wynikało z długotrwałego zawilgocenia podciągu zlokalizowanego pod pomieszczeniami natrysków. Podciąg ten wzmocniono przez podparcie stalową ramą – rysunek 5.

Rys.5. Podparcie stalową ramą podciągu z przerwanymi na skutek korozji drutami zbrojenia sprężającego
