Dr inż. Krzysztof GAJEWSKI, gajewski@tu.koszalin.pl
Politechnika Koszalińska, WBiIS, Katedra Geotechniki

ANALIZA PRZYCZYŃ AWARII KOLEKTORA Ø700 POSADOWIONEGO NA PODŁOŻU ŚCIŚLIWYM

THE ANALYSIS OF CAUSES FOR DAMAGE TO SEWAGE COLLECTING PIPE Ø700, FOUNDED ON COMPRESSIBLE SOIL SUBSTRATUM

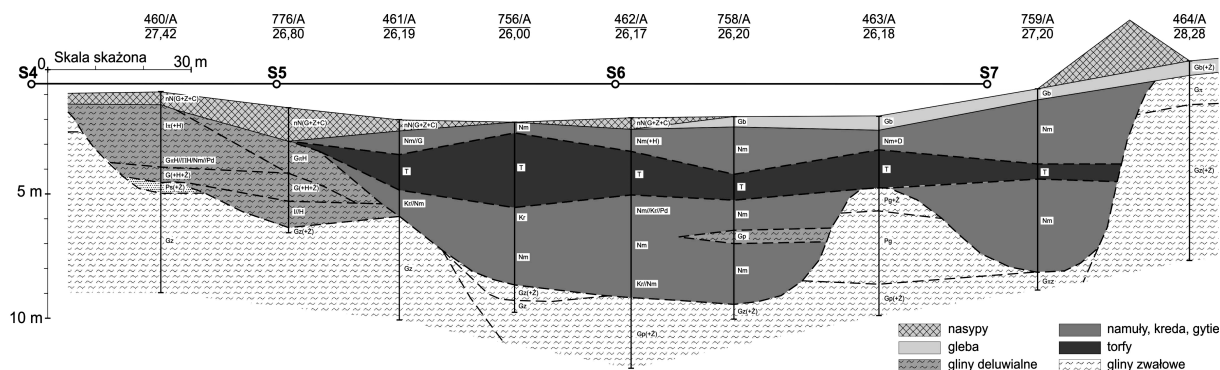
Rys. 2. Archiwalny przekrój podłużny podłoża kolektora (wg badań z 1986 r.)

Należy podkreślić, że złożoność budowy podłoża gruntowego znana była co najmniej od lat 80-tych XX wieku. Pierwsza koncepcja przebiegu kolektora zakładała bowiem jego lokalizację nieco bliżej rzeki. Wykonane wówczas badania podłoża, przez Geoprojekt Gdańsk w 1986 r., w pełni dokumentowały tą budowę. Przy projektowaniu nitki kolektora (przesuniętej ok. 12÷15 m w kierunku południowo-zachodnim – w stosunku do koncepcji z roku 1986) wykonano kolejne badania podłoża w 2000 r. Niestety ich zakres i sposób udokumentowania był znacznie skromniejszy niż w 1986 r., a do tego brak w nim było badań parametrów gruntów organicznych. Popełniono też rażące błędy w rozpoznaniu i klasyfikacji tych gruntów.

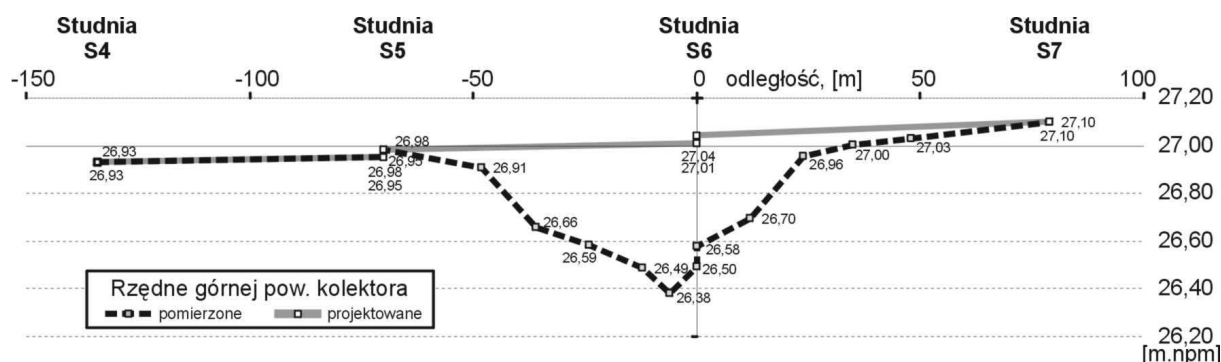
Rys. 3. Wyniki pomiarów deformacji kolektora.

We wrześniu 2005 roku, służby Inwestora, w czasie wykonywania rutynowego przeglądu kolektora, stwierdziły, iż światło rury w studni rewizyjnej S6 jest praktycznie całkowicie wypełnione ściekami, podczas gdy w studniach leżących zarówno przed, jak i za studnią S6, spływające ścieki wypełniają jedynie około 20% przekroju kolektora. Natychmiast wykonano odkrywki złączy kolektora bezpośrednio przy studni S6 oraz w kierunku S5, w odległościach 6 m od S6, a następnie 12 m od S6 i dalej 3 razy po 12 m, w kierunku od studni S6. Wykonano także kontrolny pomiar geodezyjny rzędnych odkrytych złączy, jednak bez dowiązania go do jakiegokolwiek punktu odniesienia (!). Wyniki tego roboczego pomiaru wskazywały na znaczne osiadanie kolektora, rzędu 50÷70 cm, względem wejścia rur kolektora do studni S6.

Aby ustalić przyczyny pojawienia się nadmiernych deformacji (osiadania) rur kolektora oraz studni rewizyjnej S6, a także przedstawić propozycje technicznych sposobów likwidacji tych deformacji, uruchomiono temat badawczy [1]. W ramach prac z tym związanych wykonano dokładny pomiar geodezyjny deformacji kolektora na odcinku pomiędzy studniami S4 i S7. Wyniki tego pomiaru (patrz rys. 3) potwierdziły deformację podłoża pod kolektorem

między studniami S5 i S6 oraz dodatkowo wykazały także istotne osiadanie podłoża kolektora na odcinku w kierunku studni S7. Uzyskano również ważną informację, iż studnie S4, S5, a także S7 praktycznie nie osiadły od czasu przeprowadzenia pomiaru powykonawczego kolektora w grudniu 2002 r.

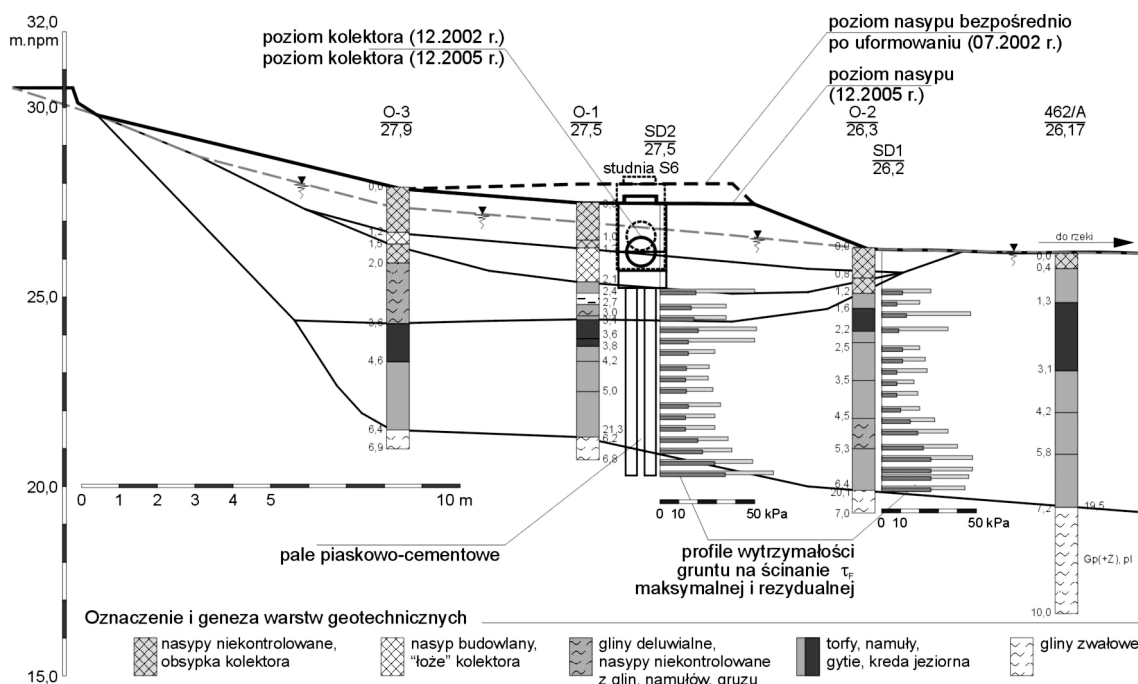
Rys. 4. Przekrój poprzeczny podłoża kolektora w rejonie studni S6.

Przeprowadzona analiza pozwoliła na przedstawienie bardziej precyzyjnego obrazu (przekroju pionowego) warunków gruntowo-wodnych w rejonie studni S6, (rys. 4.). Przekrój ten, w odróżnieniu od większości przekrojów podłoża z dokumentacji archiwalnych, został poprowadzony prostopadle do osi kolektora. Na jego podstawie opracowano uogólnione przekroje obliczeniowe (dla 2 faz deformacji podłoża – patrz rys.rys. 5a. i 5b.), które pozwoliły na wykonanie obliczeń sprawdzających warunki nośności i użyteczności podłoża.

W przeprowadzonych, na potrzeby [1], wierceniach i sondowaniach potwierdzono generalnie budowę podłoża pod nasypem kolektora odnotowaną w badaniach archiwalnych z 1986, 2000 i 2002 roku. W dokumentacjach z 2000 i 2002 r., bez wykonania jakichkolwiek badań (!!!), podano wartość edometrycznego modułu ścisłości pierwotnej warstwy gruntów organicznych (torfów), oszacowaną na $M_0 = 500$ kPa. Zastanawiający jest także fakt, iż w dokumentacjach tych brak jest rozpoznania w podłożu takich gruntów jak gytia na kredę jeziorną (ewentualnie namułów o składzie pyłu – zależnie od sposobu klasyfikowania, patrz [3]), których występowanie odnotowały zarówno dokumentacja Geoprojektu (1986) jak i wykonane w 2005 r. badania dla potrzeb [1]. Odkształcalność a także proporcje miąższości tych gruntów w całym pakiecie „torf/gytia/kreda”, mają decydujące znaczenie dla warunków konsolidacji podłoża pod kolektorem oraz obliczanych wartości osiadania.

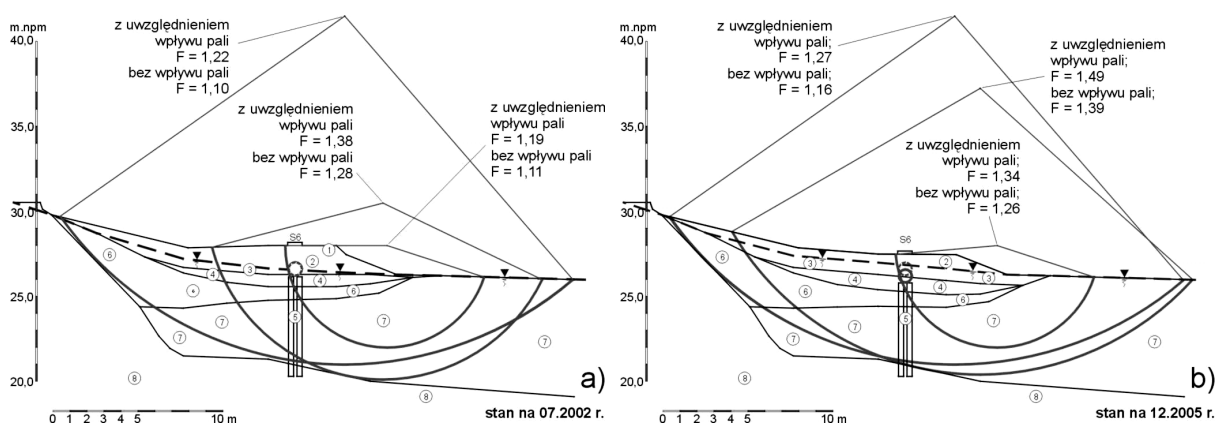
Rys. 5. Wyniki obliczeń stateczności podłoża nasypu; a) stan bezpośrednio po uformowaniu nasypu, b) stan po okresie 3-letniej deformacji (osiadania)

Powyższe wyniki należy skomentować następująco. Zapas obliczeniowej stateczności podłoża pod nasypem, ze względu na możliwość wyparcia gruntu, jest niższy od minimalnej wartości zalecanej $F = 1,5$. Dla niektórych kombinacji parametrów nośność podłoża była bliska granicznej, zaś stateczność nasypu – zagrożona. Obliczeniowy wpływ pali na nośność podłoża jest stosunkowo niewielki ($5 \div 11\%$) i nie decyduje o zachowaniu wystarczającego zapasu bezpieczeństwa ze względu na możliwość wyparcia gruntu spod nasypu.

W wyniku osiadania nasypu oraz trzyletniej konsolidacji podłoża ściśliwego obliczeniowy zapas nośności podłoża pod kolektorem, szacowany metodą Bishopa, uległ nieznacznemu zwiększeniu (od 5,5% do 8,5%).
