Prof. zw. dr hab. inż. Tadeusz GODYCKI-ĆWIRKO
Dr inż. Ryszard WOJDAK
Mgr inż. Zbigniew DREWNOWSKI
Politechnika Gdańska

STAN TECHNICZNY KOŚCIOŁA ŚW. KATARZYNY W GDAŃSKU PO POŻARZE W MAJU 2006

TECHNICAL STATE OF SAINT KATRIN CHURCH IN GDAŃSK AFTER FIRE DIESTER IN MAY
2006

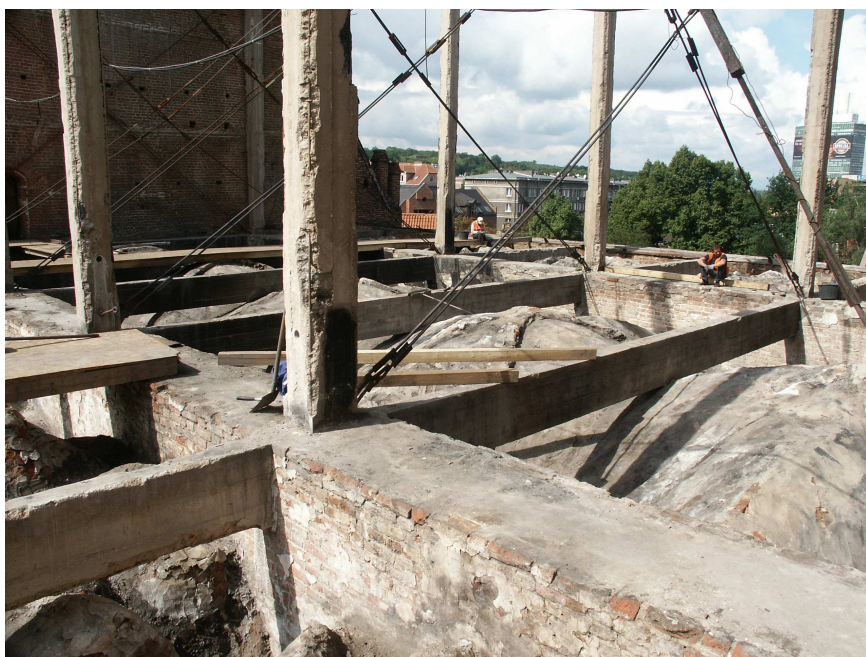
Rys. 3. Widok fragmentu odgruzowanych sklepień oraz belek rusztu żelbetowego

Po odgruzowaniu, można było stwierdzić, że stosunkowo niewielkie uszkodzenie struktury materiałowej sklepień ma miejsce na górnej powierzchni, która była bezpośrednio narażona na działanie ognia i wody gaśniczej. Przejawiło się to w spękaniu i odspojeniu bądź całkowitemu oderwaniu od cegły warstwy ochronnej zaprawy cementowej, jak też w mniejszym zakresie oderwaniu zaprawy łącznie z górną warstwą ceglana przynależną do sklepień rys.3

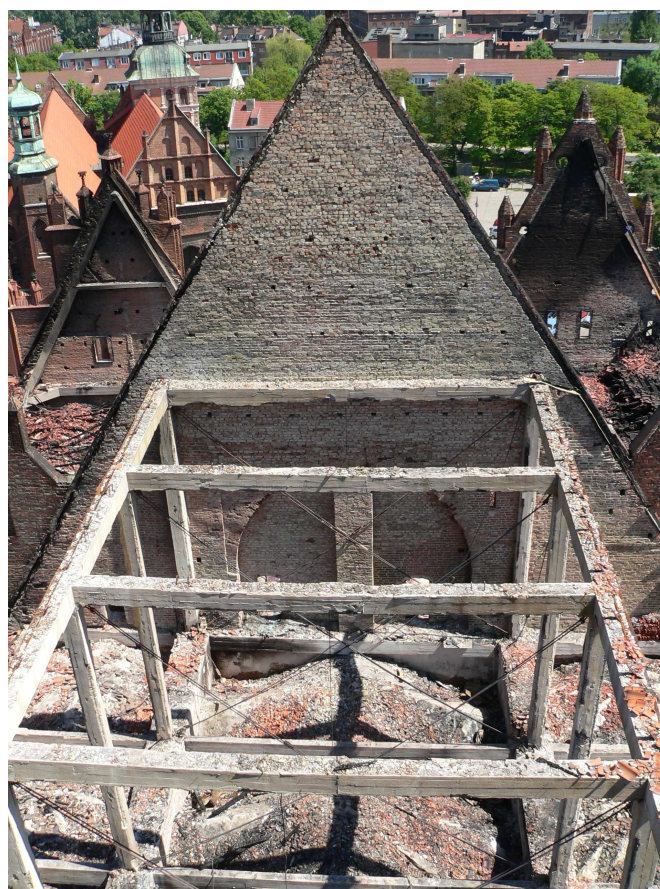
Rys.4. Żelbetowy szkielet ramy przestrzennej nad sklepieniami nawy środkowej korpusu. (stan po pożarowy)

Rygle tych ram w płaszczyźnie słupów były połączone ze sobą poprzecznymi belkami. Ten żelbetowy ustrój prętowy przetrwał w niezmienionej geometrii majowy pożar z 2006 roku w stanie zilustrowanym na rys.4.

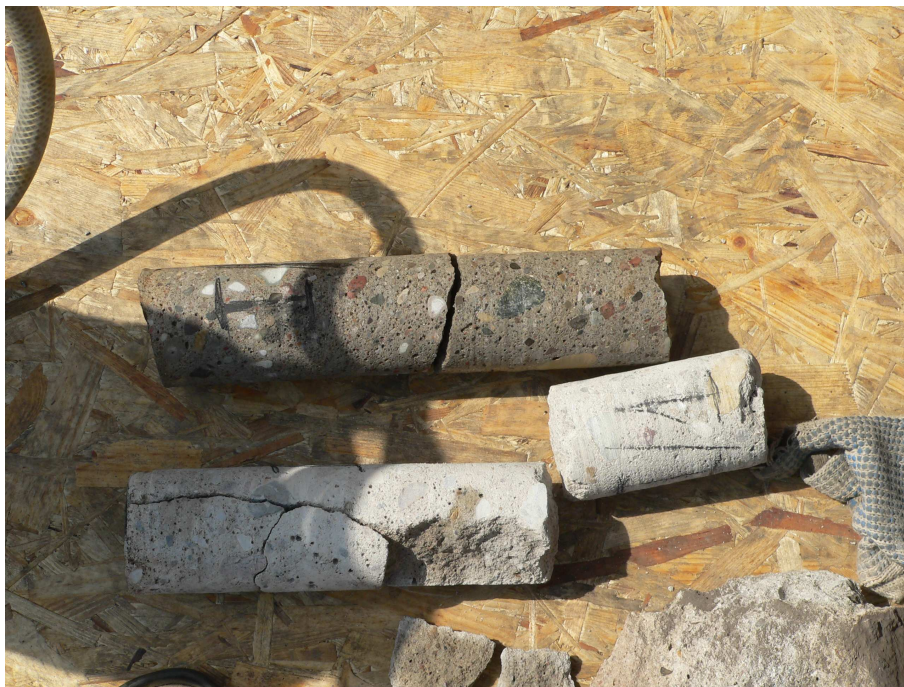
Pomimo zachowania tylko nieznacznie zdeformowanej geometrii, stan struktury betonu ramowego szkieletu żelbetowego uległ w czasie pożaru poważnemu uszkodzeniu. Jak wykazały badania próbek betonowych, pobranych z odwiertów walcowych ϕ 70 mm, za pomocą wiertnicy HILTI w dn. 31.07.2006 beton uległ spękaniu nie tylko w warstwach zewnętrznych otuliny zbrojenia, lecz także pęknięcia wystąpiły w rdzeniu słupów i belek, co stwierdzono w pobranych pękniętych betonowych próbkach walcowych. Takie pęknięcia w głębi rdzenia badanych słupów i belek rusztu przebiegały w różnych kierunkach, a w niektórych płaszczyznach pęknięcia wzajemnie się przecinały, co przykładowo pokazane zostało na rysunku 5.

Rys.5. Widok odwiertów próbek do badań laboratoryjnych pobrane z belek rusztu i słupów ram

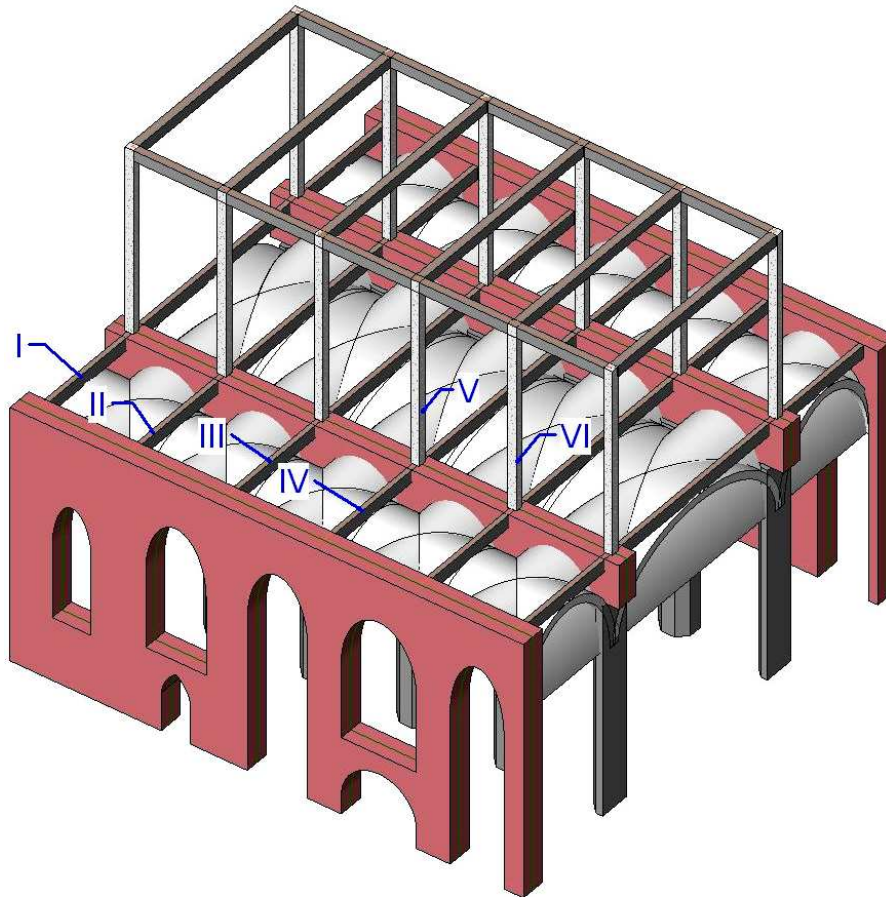
Rys.6. Szkic, lokalizacja miejsc nawierconych otworów do pobrania próbek betonu do badań laboratoryjnych

Z kolei na rys.6 pokazano miejsca, w których wykonano odwierty celem pobrania próbek do badań laboratoryjnych.

W wyniku badań stwierdzono wytrzymałość betonu adekwatną do ilości próbek $n=6$

- dla betonu belek 8.4 MPa, co odpowiada betonowi klasy B7.5
- dla słupów 14.3 MPa, co odpowiada betonowi klasy B12.5

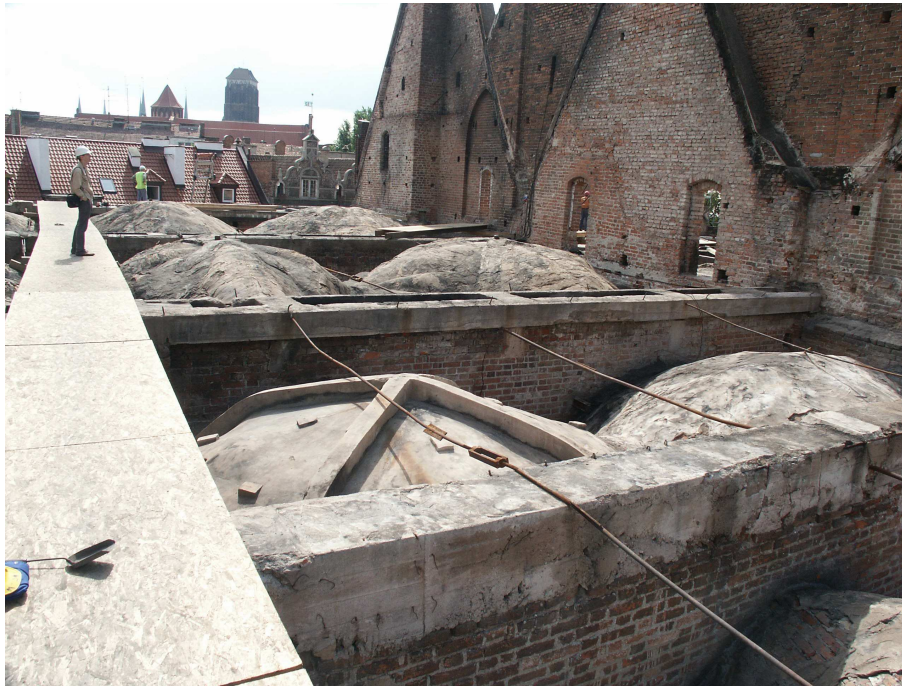
Rys.7. Widok wieńców i ściągow stalowych nad prezbiterium

W wyniku szoku termicznego, beton słupów i rygli ram doznał zniszczenia struktury w postaci mikrorys oraz licznych spękań, powstałych nie tylko w warstwach zewnętrznych otuliny betonowej zbrojenia, lecz także wewnątrz rdzeni przekrojów poprzecznych. W wielu miejscach odspojeniu, jak też odpadnięciu, uległa otulina strzemion prętów zbrojenia podłużnego, głównie w narożnikach. Beton wieńców na ścianach prezbiterium nie wykazuje większych uszkodzeń wywołanych pożarem. Stalowe ściągi poprzeczne w poziomie wieńców uległy zniszczeniu i nie mogą być wykorzystane ponownie – rys.7.
