Politechnika Krakowska

STAN PRZEDAWARYJNY SZKIELETU STALOWEGO SPOWODOWANY WADLIWYMI STYKAMI MONTAŻOWYMI

FORE-DAMAGE STATE OF STEEL FRAME WITH DEFECTIVE FIELD SPLICES

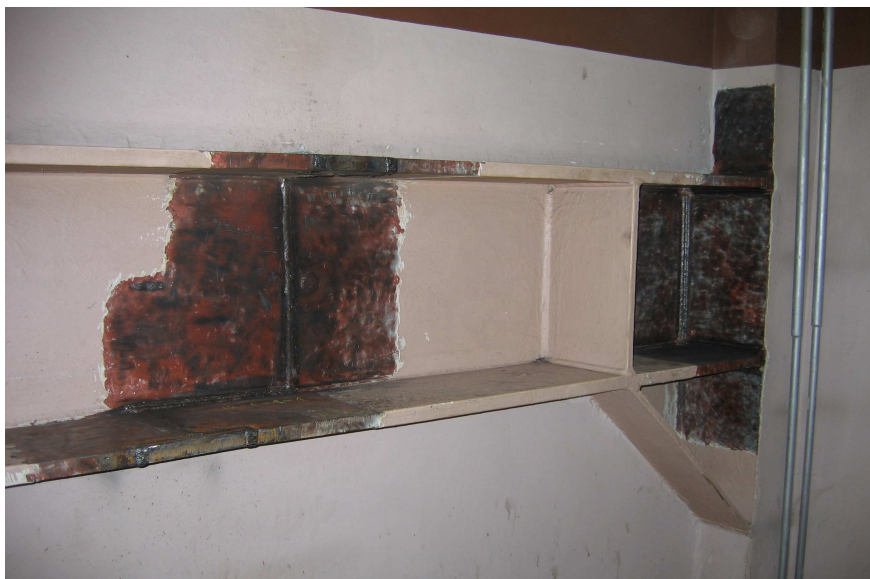
Rys. 2. Styk montażowy w ryglu ramy poprzecznej odsunięty od słupa - wykonany zgodnie z projektem.

cja styków montażowych ram poprzecznych wykazała, że tylko cztery styki na ogólną liczbę 314 zostały wykonane zgodnie z projektem, por. rys. 2.

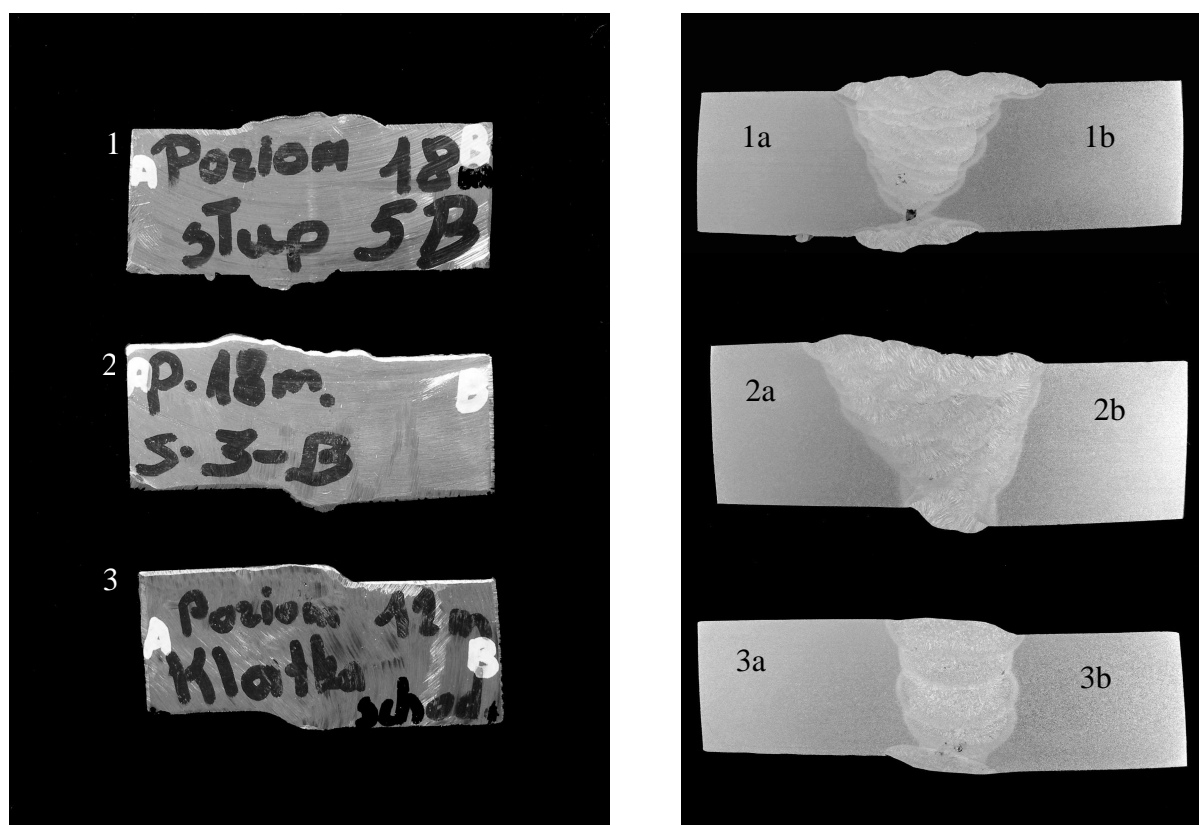
Na rys. 3 pokazano zglądy makroskopowe spoin czołowych w stykach montażowych słupów 3B i 5B na poziomie +18,00 m oraz w pasie górnym rygla w styku odsuniętym od słupa 1E na poziomie +12,00 m (por. rys. 2).

Rys. 3. Zglądy makroskopowe spoin czołowych w stykach montażowych.
