Dr inż. Jacek HULIMKA
Politechnika Śląska w Gliwicach, Katedra Inżynierii Budowlanej
Inż. Marcin SKWAREK
Mgr inż. Marcin DYREK
Pracownia Projektowa Marcin Skwarek, Zabrze

BŁĘDY W PROJEKTOWANIU, WYKONAWSTWIE I UTRZYMANIU WIEŻY TELEKOMUNIKACYJNEJ O WYSOKOŚCI 50m

ERRORS IN DESIGNING, MANUFACTURING AND MAINTENANCE OF THE 50m HIGH TELECOMMUNICATION TOWER

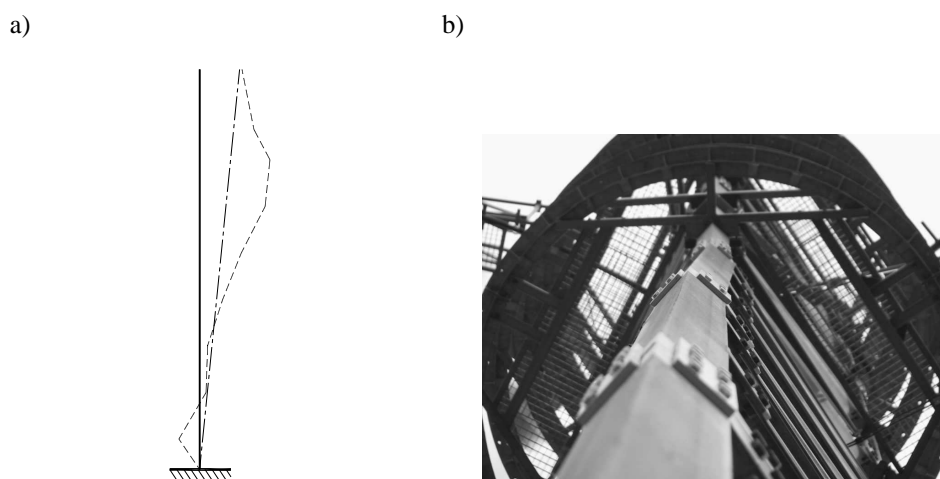
Pierwszą stwierdzoną istotną wadą obiektu były znaczne wychylenia konstrukcji od pionu, przy równie znaczącej krzywiznie trzonu. Poniżej przedstawiono rysunek obrazujący wypadkowe wychylenia osi trzonu wieży oraz tabelę z wartościami pomierzonych przemieszczeń.

Rys.2. a) Wykres wychyleń wypadkowych trzonu wieży; b) widoczna krzywizna pojedynczego krawężnika

Na rysunku 2a linią osiową zobrazowano dopuszczalne wychylenie montażowe trzonu wieży zgodnie z PN-B-03204:2002, natomiast linią kreskową – pomierzone wychylenia konstrukcji z pionu.

Dopuszczalna wartość skręcenia trzonu wieży na całej wysokości nie powinna przekroczyć 5° , natomiast na odcinku 3m – $0,5^\circ$, widoczne jest zatem przekroczenie drugiego z podanych warunków. Istotnie przekroczone są dopuszczalne wychylenia w pośrednich poziomach pomiarowych.

Drugą grupę uszkodzeń tworzą błędy wykonawcze, a więc niedokładna prefabrykacja konstrukcji i niedbały jej montaż, co stało się przyczyną znacznych wychyleń montażowych wieży (Rys 2), braku śruby i otworu (Rys. 4.a), uszkodzenia krawężnika (Rys. 4.c) oraz pozostawienia luźnych łączników (Rys. 5). Przypuszcza się, że skręcenie prętów skratowań oraz wygięcie trzpieni luźnych śrub nastąpiło przy największych prędkościach wiatru z czasu eksploatacji obiektu, mogących nawet przekraczać wartości normowe. Stwierdzono przy tym, że deformacje (wychylenia) trzonu wieży mają charakter imperfekcji montażowych i musiały powstać podczas jej wznoszenia, bowiem, prócz opisanego skręcenia części skratowań przy węzłach, nie znaleziono innych widocznych uszkodzeń mogących sugerować utratę stateczności bądź nośności prętów (szczególnie w wyższych partiach trzonu).

W zakresie doraźnego zabezpieczenia istniejącej wieży zalecono: wymianę skręconych prętów skratowania, z zastosowaniem zaprojektowanego jarzma przestawnego, spinającego pasy kratownicy w miejscu demontażu pręta, mocowanego do krawężników obejmami; założenie spoin pachwinowych w połączeniach skratowań z blachami węzłowymi w trzech dolnych segmentach wieży, w celu zabezpieczenia prętów przed możliwością drugorzędowego skręcania; wymianę wygiętych śrub w styku montażowym; kontrolę pionowości wieży co najmniej raz na kwartał, do czasu jej demontażu.

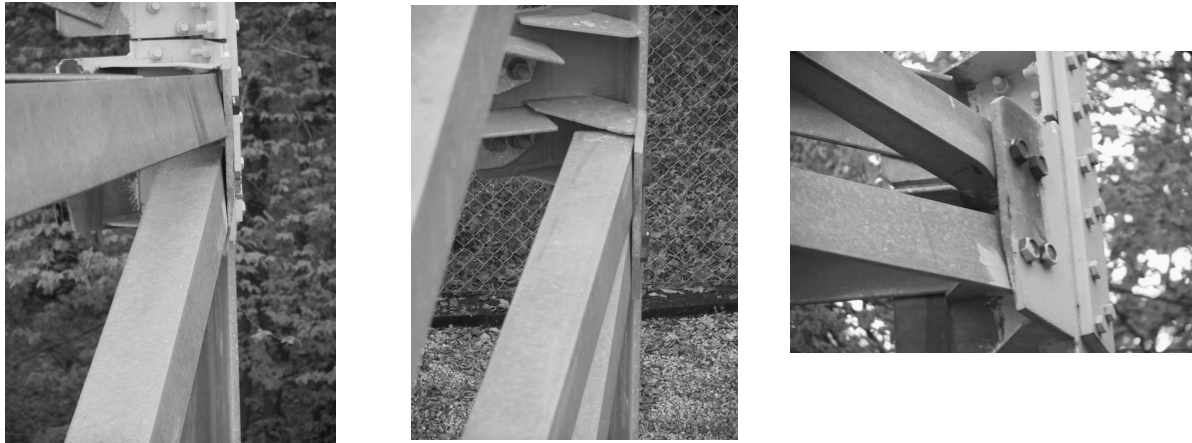
Rys. 3. Przykłady skrzywienia prętów skratowania przy blachach węzłowych

Kolejnymi zaobserwowanymi uszkodzeniami i wadami omawianej konstrukcji są: skrzywienie prętów skratowań przy węzłach w trzech dolnych segmentach montażowych wieży (Rys. 3); brak łącznika w jednym ze styków montażowych i jednocześnie brak otworu na tę śrubę w kątowniku (Rys. 4a); błędnie zaprojektowane usztywnienia węzłów poziomymi przeponami z blach, z kolizją nakrętek ze spoiną (Rys. 4 b) oraz ułożenie spoin poprzecznych na pasach kratownicy (na elementach pracujących także jako rozciągane); uszkodzenie mechaniczne ścianki kątownika, powodujące niepełne przyleganie nakładki w styku montażowym (Rys. 4.c); luźne śruby w styku montażowym w miejscu zmiany zbieżności trzonu wieży, skutkujące wygięciem trzpieni śrub (Rys. 5).

Analizując przyczyny powstania uszkodzeń, należy podzielić je na trzy grupy. Pierwszą z nich tworzą nieprawidłowości powstałe na skutek błędów projektowych. Do grupy tej należą: niewłaściwa konstrukcja węzłów (Rys. 4.b) oraz skrócenie prętów skratowań przy węzłach i uplastycznienie przekrojów (Rys. 3), co spowodowane zostało zaprojektowaniem połączenia o zbyt dużym mimośrodku. Kątowniki równoramienne o przekroju $L150\times 150\times 12$, $L130\times 130\times 12$ oraz $L120\times 120\times 12$ połączono z blachami węzłowymi jak pozostałe pręty (o mniejszym przekroju), jednym rzędem śrub w środku szerokości półki.

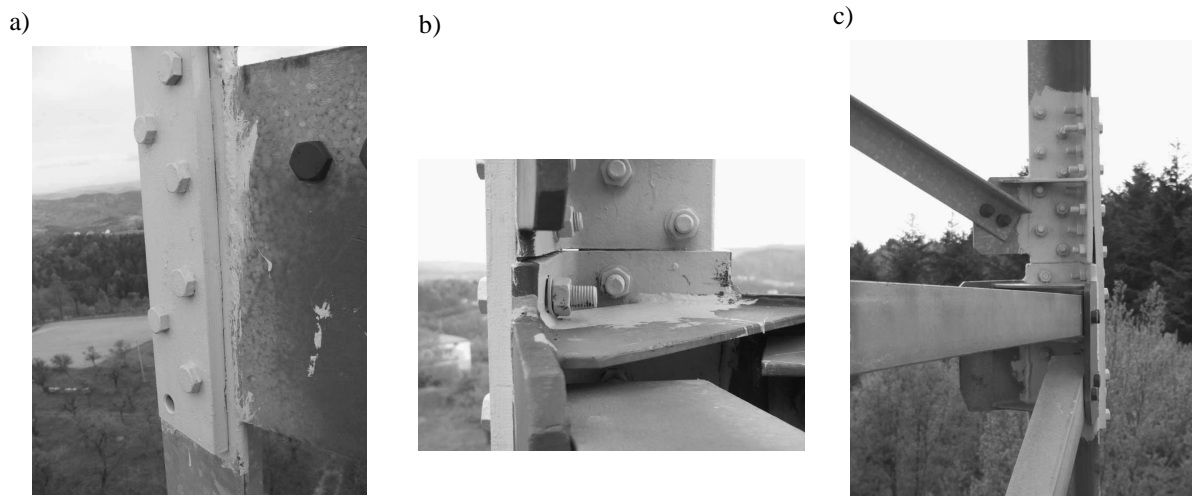
Rys. 4. Przykłady błędów wykonawczych a) brak łącznika i otworu w kątowniku b) niewłaściwa konstrukcja węzła – nakrętka oparta na spoinie; c) uszkodzenie ścianki kątownika (krawężnika) – brak przylegania nakładki

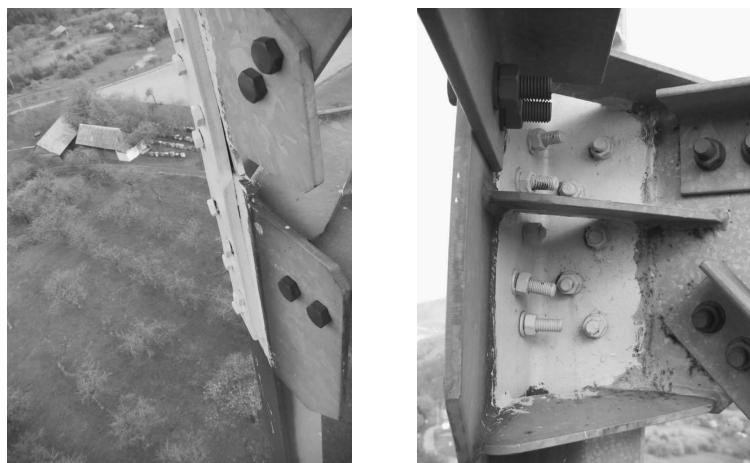
przekazywane rokrocznie przez firmę, której zlecono ich wykonywanie. Fakty wskazują natomiast na powstanie wymienionych wyżej uszkodzeń znacznie wcześniej. Świadczy o tym chociażby warstwa farby, widoczna na powierzchni blachy, łba śruby, nakrętki i podkładki w miejscu luźnych i wygiętych łączników (Rys. 5).

Rys. 5. Luźne łączniki i wygięte trzpienie śrub w styku montażowym
