Dr inż. Marek KAPELA
Instytut Budownictwa WBMiP
Politechnika Warszawska

ROZBIÓRKA OBIEKTU ŹRÓDŁEM INFORMACJI O ZACHOWANIU SIĘ KONSTRUKCJI W STANIE AWARYJNYM

DEMOLITION OF BUILDINGS AS SOURCE OF INVALUABLE EXPERIENCE ABOUT MAINTENANCE ONESELF CONSTRUCTION IN EMERGENCY STATE

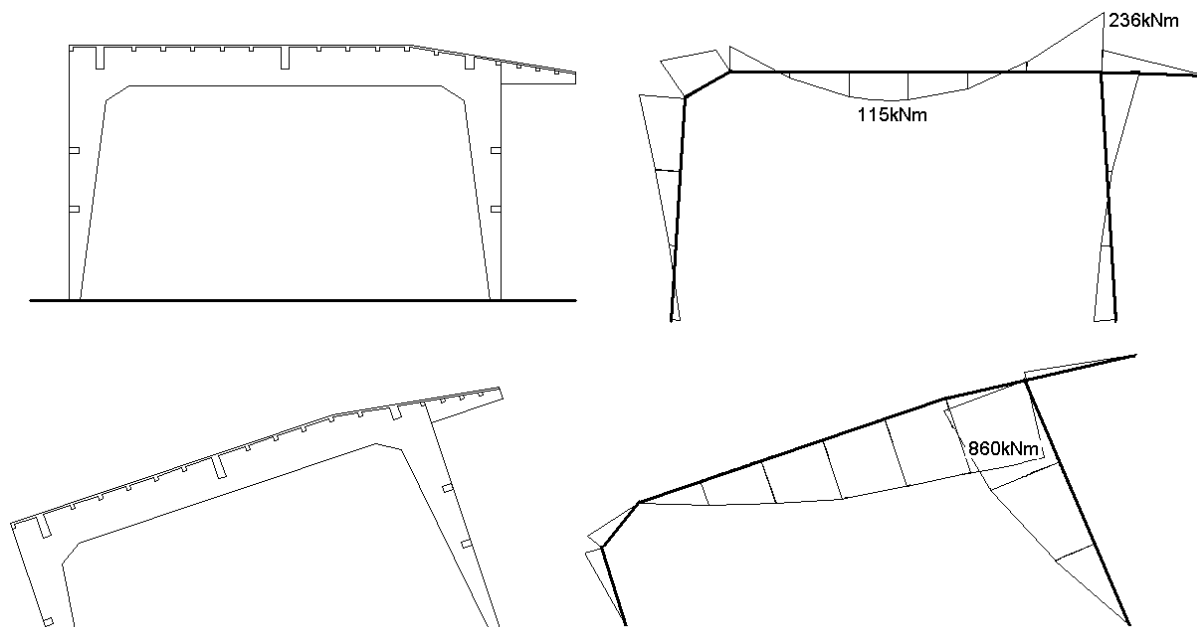
Wykonano obliczenia statyczne uwzględniając schemat (etap) początkowy i końcowy. Z obliczeń tych wynikało, że przypuszczalnym miejscem zniszczenia ram będzie końcowy odcinek rygla. W miejscu tym pręty są zwykle odginane na moment ujemny, a wystąpi tam znaczny moment dodatni (rys. 4).

Rys. 4. Etapy początkowy i końcowy w procesie „kładzenia” ram

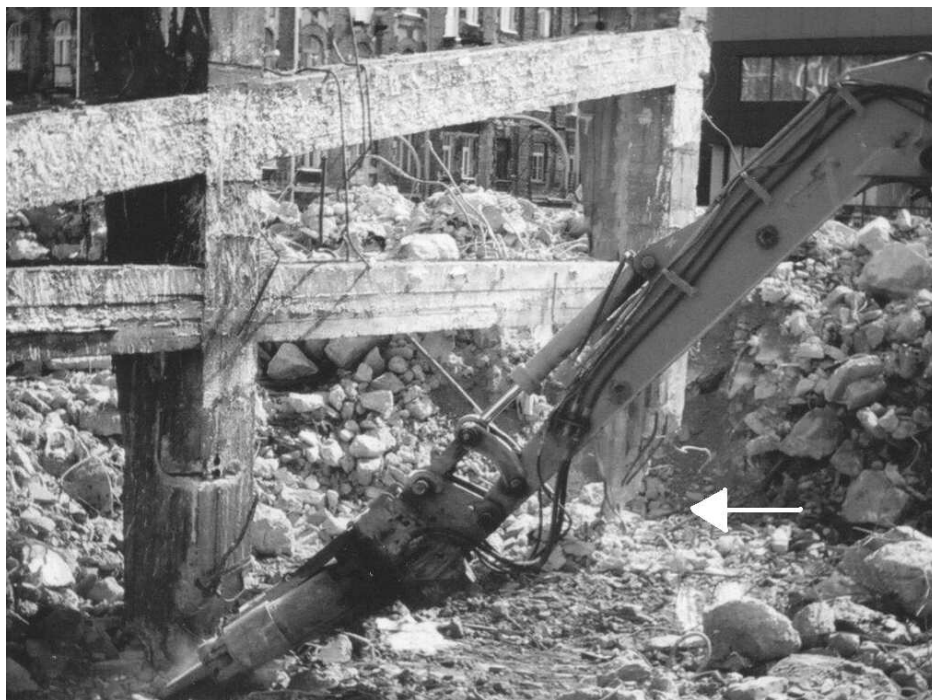
W celu ograniczenia skutków ewentualnego dynamicznego charakteru zniszczenia ram, pod ramami ułożono „poduszkę” z gruzu. Za pomocą kleszczy rozpoczęto proces kruszenia dolnej części słupów. Po wykruszeniu betonu w dolnej części słupa skrajnego okazało się, że sztywność przestrzenna konstrukcji jest tak duża, że słup nie opadł pomimo, iż wartość siły pionowej wynosiła ok. 400kN (rys. 5).

Rys. 5. Zmiazdżony dolny fragment skrajnego słupa

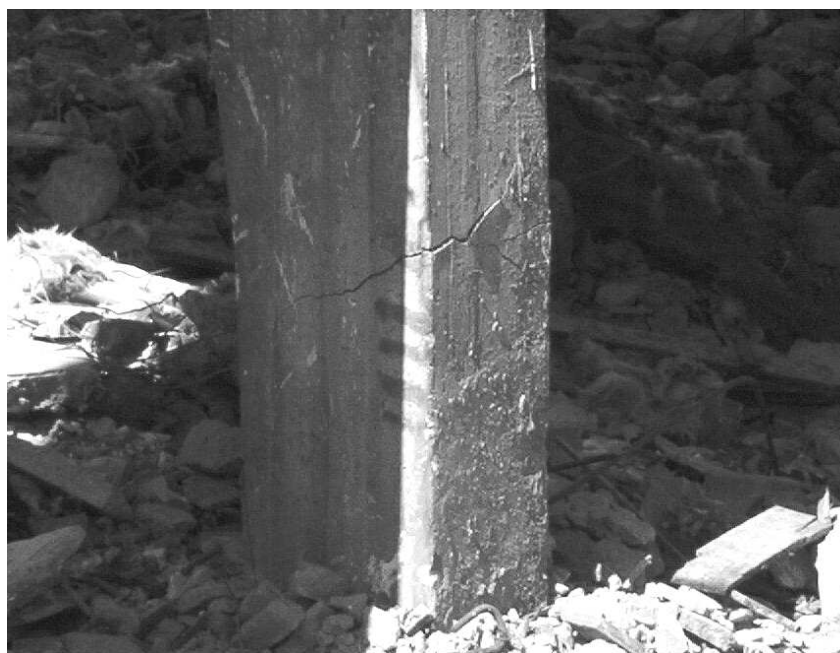
Słup oparł się na fundamencie dopiero po podcięciu kolejnego słupa. Po dwóch cyklach podcinania w słupach na przeciwległych końcach ram uwidoczniły się rysy świadczące o powstawaniu przegubów plastycznych (rys. 6).

Rys. 6. Tworzenie się w słupie przegubu plastycznego

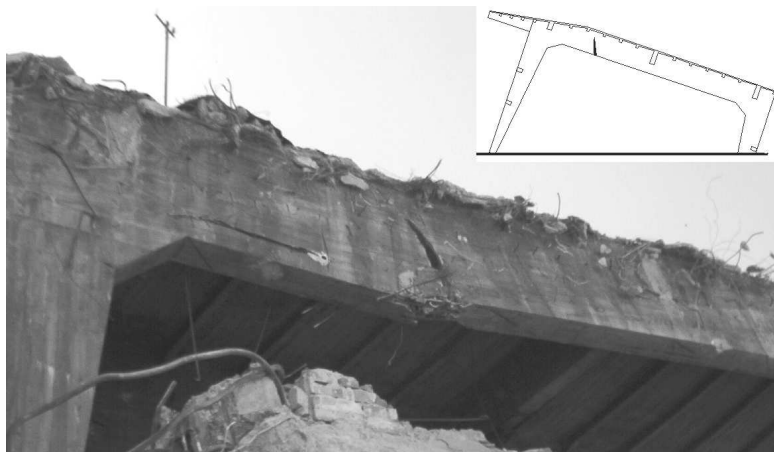
Cykliczne kruszenie słupów trwało w dalszym ciągu. Układ sił przekrojowych w ramie zmieniał się i w ryglach, w sąsiedztwie słupów zaczęły powstawać zarysowania. Rysy poszerzały się w miarę opuszczania się słupów.

Rys. 7. Zarysowanie rygli w końcowym procesie „kładzenia” ram

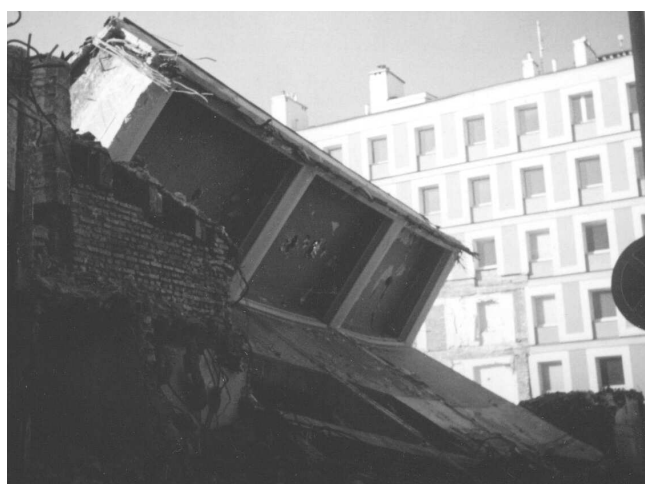
Do „katastrofy kontrolowanej”, czyli do położenia się ram na warstwie gruzu doszło, gdy wykruszono ok. 2/3 wysokości słupów. Nie powstały przy tym drgania, które mogłyby wpłynąć negatywnie na sąsiednią zabudowę. Najtrudniejsza część rozbiórki zakończyła się.

Rys. 8. Widok leżących ram od strony ulicy Okrzei
