Dr hab. inż. Marian KAWULOK, prof. Pol. Śl., itb_kawulok@pro.onet.pl
Inż. Krzysztof SOBIK, itb_gliwice@pro.onet.pl
Instytut Techniki Budowlanej
Oddział Śląski, Gliwice

WZMOCNIENIE BUDYNKU SAKRALNEGO NA ODDZIAŁYWANIA INTENSYWNEJ KRZYWIZNY TERENU GÓRNICZEGO

STRENGTHENING OF THE CHURCH BUILDING AGAINST ACTIONS OF AN INTENSIVE CURVATURE OF MINING AREAS

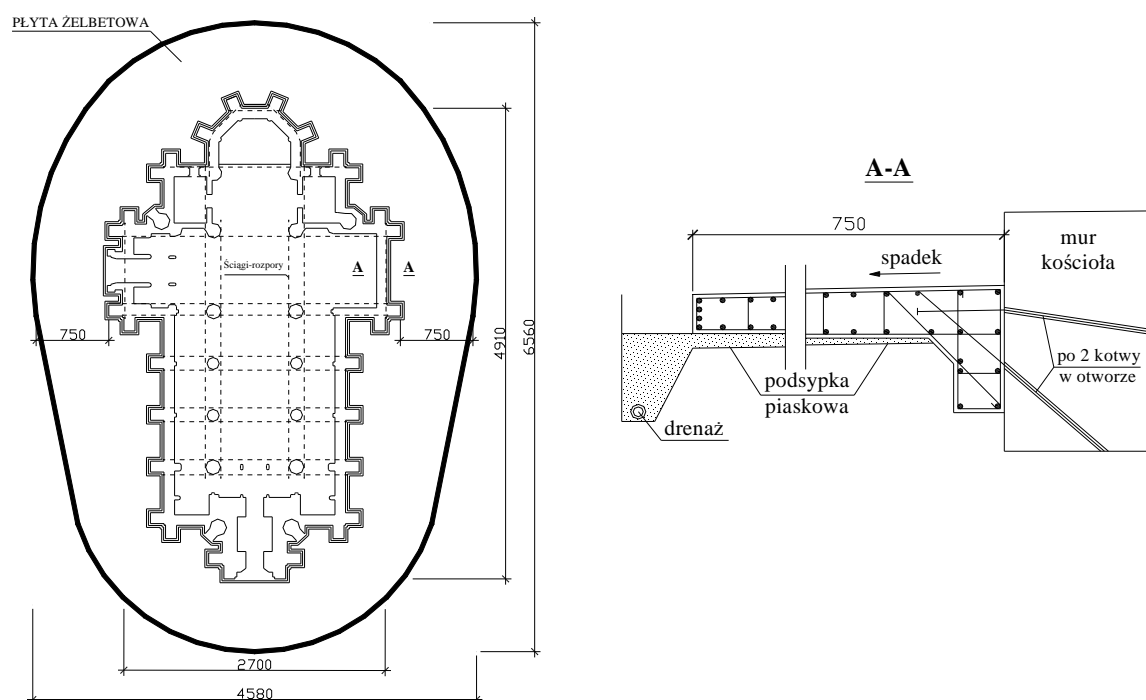
Rys. 1. Rzut poziomy kościoła wzmocnionego zewnętrzną płytą żelbetową i ściągami-rozporami

Ściągi stalowe przebiegają w kierunku poprzecznym i podłużnym budynku kościoła, w osiach filarów. W sumie założono: 2 ściągi poprzeczne wzdłuż transeptu, trzy ściągi poprzeczne w części głównej kościoła oraz dwa ściągi podłużne biegnące wzdłuż osi obydwu rzędów filarów (por. rys. 1a). Wewnątrz kościoła ściągi są przepuszczone przez filary w dwóch prostokątnych kierunkach, na zasadzie przewiercenia przez filar. Poza filarami ściągi są połączone za pomocą śrub rzymskich, umożliwiających ich regulację. Zakotwienie ściągow w ścianach zewnętrznych kościoła następuje w przyporach, za pomocą blach

W poziomie posadowienia założono ściagi-rozpory w liniach pokrywających się z górnymi ściągami stalowymi. Ściagi między filarami wewnętrznymi kościoła są dwudzielne. W ten sposób każdy filar obejmują po dwa ściagi biegnące w kierunku podłużnym i poprzecznym kościoła, uniemożliwiając przemieszczenia poziome jego podstawy. Ściagi są prawdopodobnie wykonane jako pręty stalowe obetonowane i zakotwione w zewnętrznych ścianach fundamentowych. Układ ściągów, pokazany na rys. 1a, wytwarza wewnątrz kościoła mało odkształcalną powierzchnię.

Schemat tarczy usztywniającej, wykonanej w formie żelbetowej płyty obejmującej cały rzut kościoła, według koncepcji Ledwonia [2], jest pokazany na rys.1. Minimalna szerokość płyty poza obrys kościoła wynosi 7,50 m. Płyta jest krzyżowo zbrojona dołem i górą. Połączona jest ze ścianami zewnętrznymi kościoła.

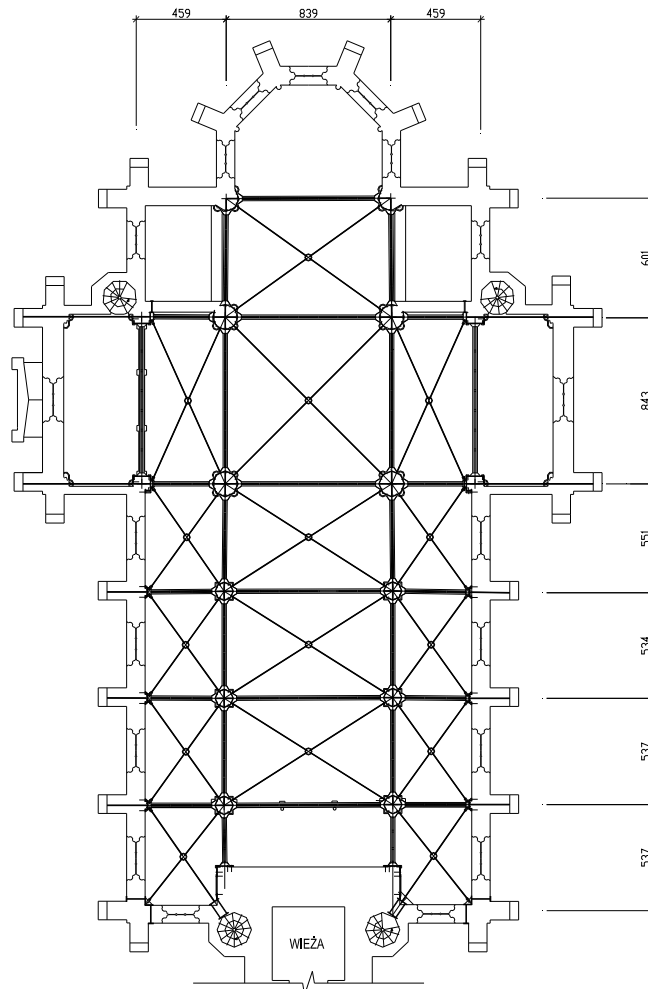
Rys. 2. Schemat stężenia budynku kościoła

Na skutek bardzo dużych uszkodzeń spowodowanych ostatnią eksploatacją zachodzi potrzeba poprawienia odporności obiektu na wpływy pionowych deformacji terenu. Uwzględniając wykonane już zabezpieczenia, racjonalnym rozwiązaniem w tym zakresie jest założenie stężenia poziomego, uniemożliwiającego poziome przemieszczenia węzłowi sklepień. Mając na uwadze rozmiar ostatnich szkód w budynku, oprócz prętów podłużnych i poprzecznych, przewidziano także założenie ściąągów przekątnych. Tego rodzaju stężenie powinno ograniczyć wzajemne ruchy podpór sklepień w dowolnym kierunku poziomym. Nie ma niestety praktycznej możliwości usztywnienia konstrukcji w płaszczyźnie pionowej.

Przyjęty schemat stężenia przedstawiono na rys. 2. Przewidziano jego założenie w górnym poziomie głowic filarów, bezpośrednio pod węzłowym sklepień.

Zabudowa poprzecznych i podłużnych ściąągów-rozpór stalowych pozwoli na zminimalizowanie skutków szkodliwych wpływów krzywizny, wynikających z niecki wklęsłej i wypukłej.

Przy wystąpieniu krzywizny ukośnej możliwa jest deplanacja pierwotnego rzutu poziomego podpór sklepień. W celu jej ograniczenia należy w polach wyznaczonych przez ortogonalnie usytuowane ściąagi wprowadzić ściąagi przekątne, tzw. krzyż Andrzeja. Stężenie to przeciwdziała efektom skręcania budynku oraz wzmacnia jego odporność na oddziaływanie ukośnych deformacji terenu.

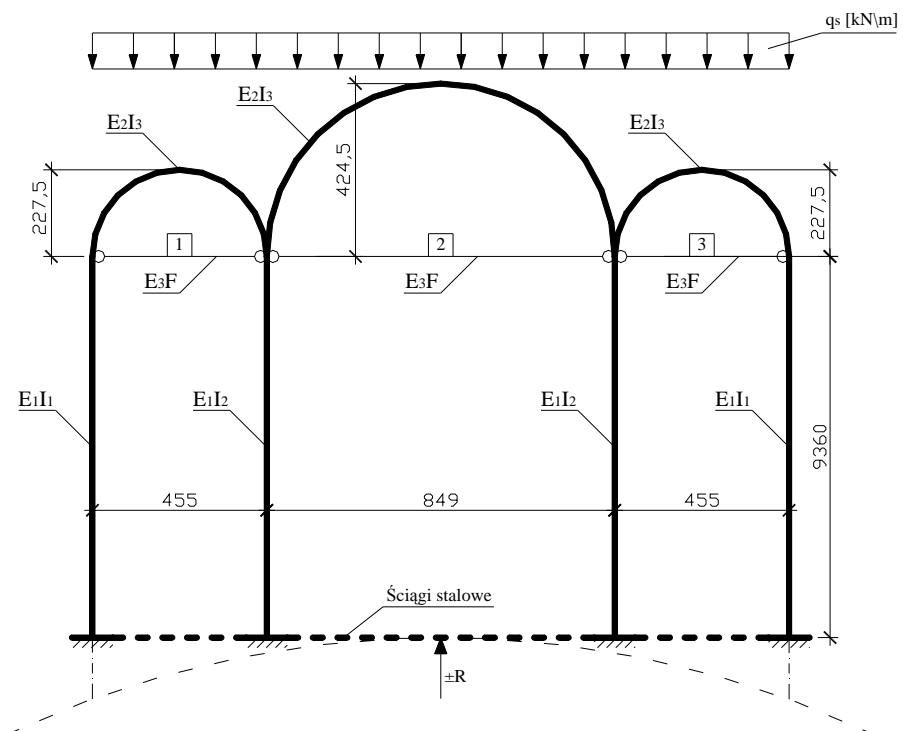
Rys. 3. Schemat statyczny w kierunku poprzecznym

W celu oszacowania sił wewnętrznych w konstrukcji przeprowadzono analizę statyczną budynku zarówno w kierunku poprzecznym jak i podłużnym. W przyjętym schemacie statycznym (rys. 3.), uwzględniono odpowiednią sztywność elementów konstrukcyjnych, która znacząco wpływa na wartości sił w przekrojach.

Do wyznaczenia podstawowej kombinacji obciążeń przyjęto obciążenia stałe (ciężar własny konstrukcji) oraz obciążenia użytkowe w postaci oddziaływań górniczych, tj.: krzywizny i nachylenia terenu. W obliczeniach przyjmowano wskaźniki deformacji terenu odpowiadające IV kategorii górniczej terenu, czyli $R = \pm 4 \text{ km}$, $T = 15 \%$. Ostatecznie dla rozpatrywanego modelu obliczeniowego uzyskano maksymalne wartości sił wewnętrznych w poszczególnych przekrojach, które przedstawiono w tabl. 1.
