Prof. dr hab. inż. Roman KINASZ
Akademia Górniczo-Hutnicza w Krakowie

ANALIZA PRZYCZYŃ KATASTROFY KONSTRUKCJI STALOWEJ DACHU HALI PRZEMYSŁOWEJ

THE ANALYSIS OF THE REASONS OF FAILURE OF STEEL DESIGNS OF A COVERING OF AN INDUSTRIAL BUILDING

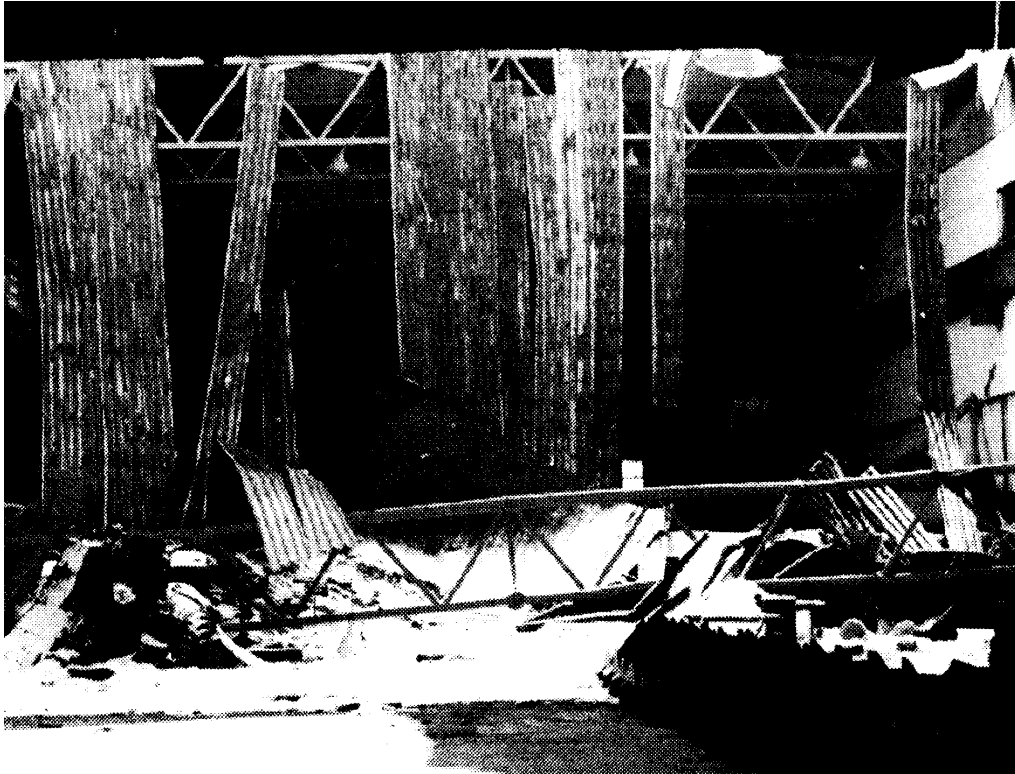
od 23 do 25 lutego uległa katastrofie część dachu hali przemysłowej (rys.1). Podczas katastrofy warstwa śniegu na gruncie stanowiła ponad 50 cm wg danych Stacji Meteorologicznej a zgromadzenie znacznej warstwy śniegu na dachu hali przemysłowej spowodowało runięcie sześciu wiązarów dachowych FSC-2 w nawach C-D i D-E pomiędzy osiami 13-17 oraz belki stalowej PB – 1 po osi D, która była zmontowana w osiach 13-17 (rys.2, 3).

Rys.1. Widok hali przemysłowej we Lwowie po katastrofie konstrukcji dachu

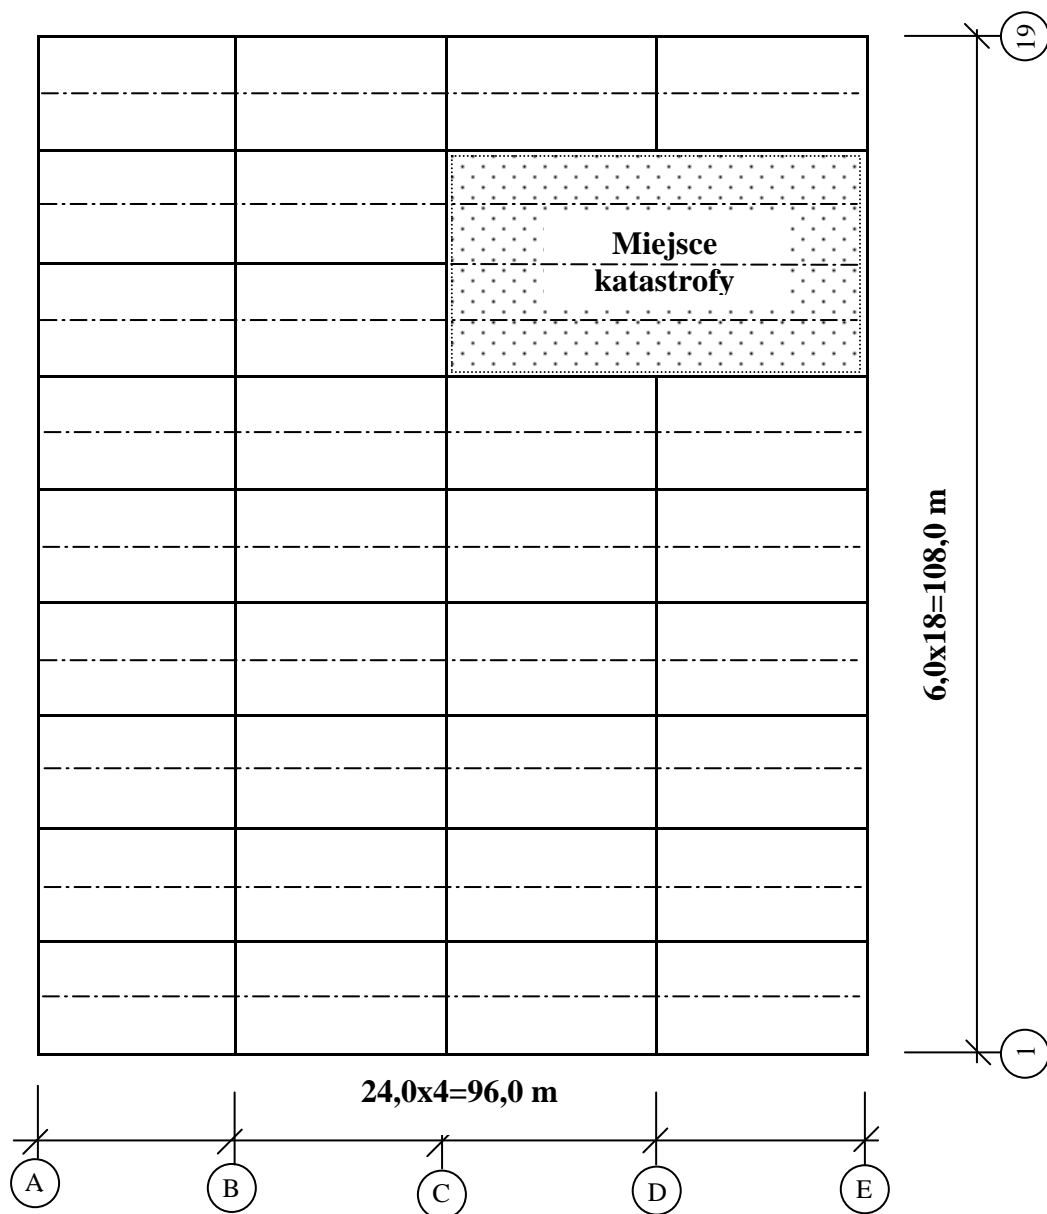
Rys.3. Schemat konstrukcji nośnej dachu hali przemysłowej we Lwowie

Z przedstawionej analizy konstrukcyjnej wynika, że w dokumentacji projektowej został popełniony poważny błąd, który spowodował katastrofę dachu hali przemysłowej pomiędzy osiami C-E i 13-17 w dwóch nawach o szerokości 24,0 m.

Ekstremalne obciążenie od śniegu, które utworzyło się podczas katastrofy było przyczyną dodatkowych znacznych odkształceń (ugięć) podciągów PB-12-34 w osiach środkowych B, C oraz D hali, a te z kolei spowodowały rozciągnięcie i zniszczenie śrub montażowych na podporach jednego z podciągów (podciągu w rzędzie po osi D) oraz jego runięcie razem z więzarami dachowymi.

Podciągi pełnościenne typu PB-12-34 w stanie awaryjnym w osiach C i D z ugięciami ponadgranicznymi o wartości 100-120 mm zostały wzmocnione poprzez zmiany schematu konstrukcji z poprzednim zmniejszeniem ugięcia podciągu do 60%.
