Dr inż. Robert KORZENIOWSKI, [robertk@imikb.wil.pk.edu.pl](mailto:robertk@imikb.wil.pk.edu.pl)  
Mgr inż. Artur LUPA, [alupa@imikb.wil.pk.edu.pl](mailto:alupa@imikb.wil.pk.edu.pl)  
Zakład Budownictwa Ogólnego i Przemysłowego  
Politechnika Krakowska

## ANALIZA PRZYCZYN AWARYJNEGO STANU DREWNIANYCH DŹWIGARÓW PRZEKRYCIA HALI SPORTOWEJ

### ANALYSIS OF CAUSES OF FAILURE STATE OF TIMBER GIRDERS OF SPORTS HALL ROOF

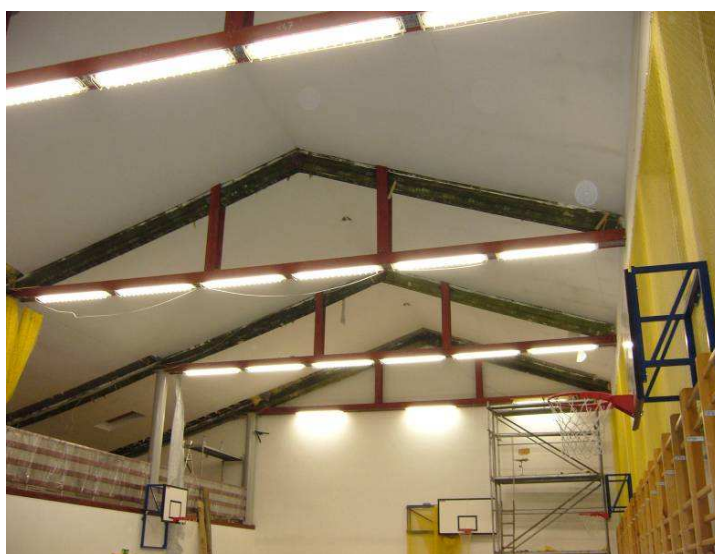
Rys. 1. Widok hali oraz otworów wywiewnych w kalenicy

Wentylację stanowiły w obiekcie otwory nawiewne usytuowane nad grzejnikami w ścianie zewnętrznej o średnicy 190mm w połowie rozpiętości pomiędzy dźwigarami oraz wentylatory usytuowane w kalenicy również w połowie rozpiętości pomiędzy dźwigarami [Rys. 1.].

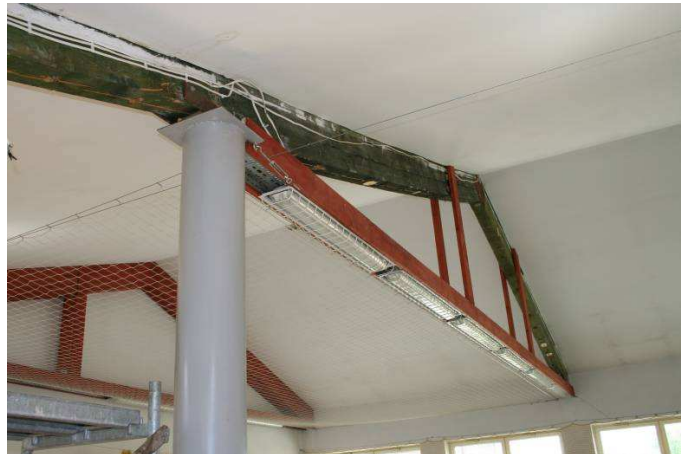
W analizowanym obiekcie wystąpiły znaczące ugięcia drewnianych dźwigarów dachowych widoczne gołym okiem [Rys. 2] i przekraczające ugięcia dopuszczalne.

Rys. 2. Obserwowalne gołym okiem ugięcia dźwigarów nad salą

Pomierzone maksymalne ugięcia wynosiły dla dźwigarów nad antresolą od 33 do 91 mm a nad salą do ćwiczeń od 12 do 51 mm. Pomiar powyższych wartości ugięć miał miejsce praktycznie przy obciążeniu tylko ciężarem własnym. W związku z tym powyższe wartości były sumą ugięcia od tego obciążenia oraz pozostałego ugięcia trwałego. Należy jednak podkreślić, że pomierzone ugięcia nie uwzględniały obciążeń zmiennych np. obciążenia śniegiem.

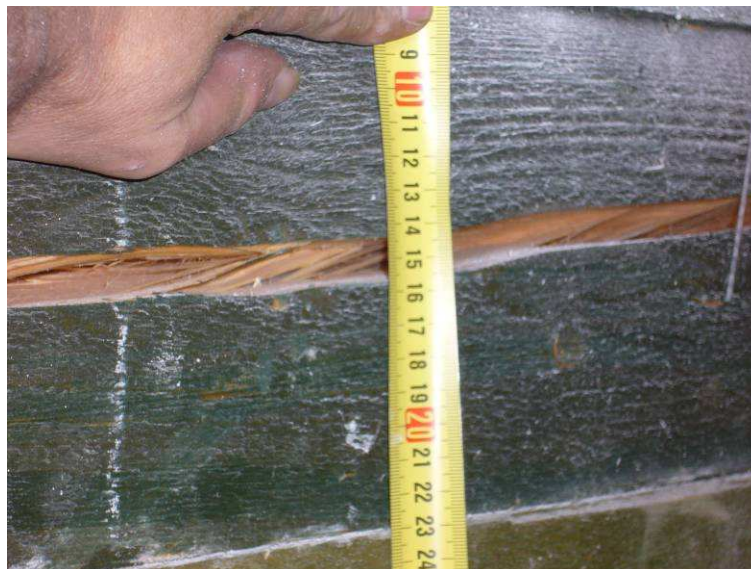
Rys. 3. Pęknięcie drewna belki dźwigara

We wszystkich dźwigarach stwierdzono poważne pęknięcia belek drewnianych. Dla dźwigarów nad antresolą pęknięcia boczne belek środkowych dochodziły do 15 mm

szerokości głębokości co najmniej 80 mm. Dla belek dolnych pęknięcia od spodu belki miały szerokość do 13 mm i głębokość do 70 mm. Dla dźwigarów nad salą gimnastyczną pęknięcia boczne belek wyniosły 15 mm i również sięgały na głębokość 80 mm, natomiast pęknięcia belek dolnych wynosiły odpowiednio 15 mm i 90 mm. Również podobne wartości osiągały pęknięcia belek górnych zarówno nad antresolą jak i salą gimnastyczną .

docisk) zaczęły przecinać drewno tworząc tzw. 'efekt noża' w wyniku czego powstały duże pęknięcia drewna na górnej i dolnej powierzchni dźwigara.

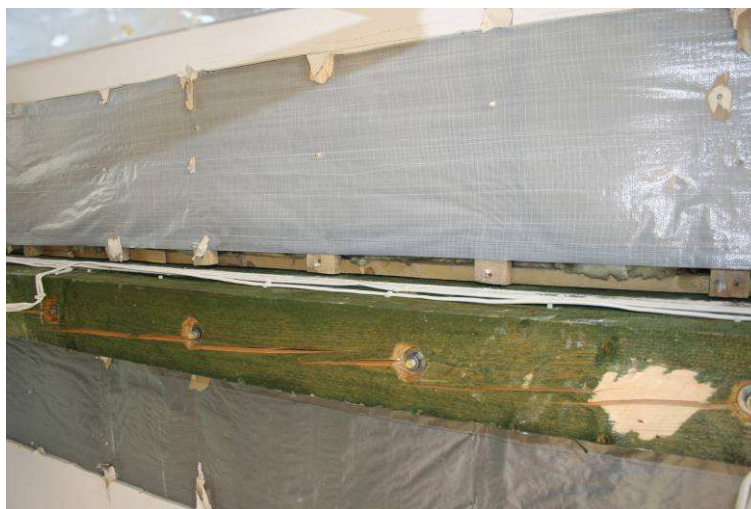
Rys. 4. Pęknięcia drewna oraz przerwa pomiędzy folią a dźwigarem dachowym

Niestety zastosowano folię paroprzepuszczalną JF 96 SILVER D (przepuszczalność pary wodnej 30g/m<sup>2</sup>/24h), która jest folią wstępnego krycia na dodatek układaną raz lewą raz prawą stroną. Ponadto folia nie stanowiła szczelnej membrany a była rozłożona tylko między dźwigarami i to w taki sposób iż nie dochodziła do nich (szczeliny bezfoliowe dochodziły do 50 mm szerokości). Na pewnych odcinkach (pomiędzy skrajnymi dźwigarami a ścianami szczytowymi) w ogóle nie zastosowano folii.

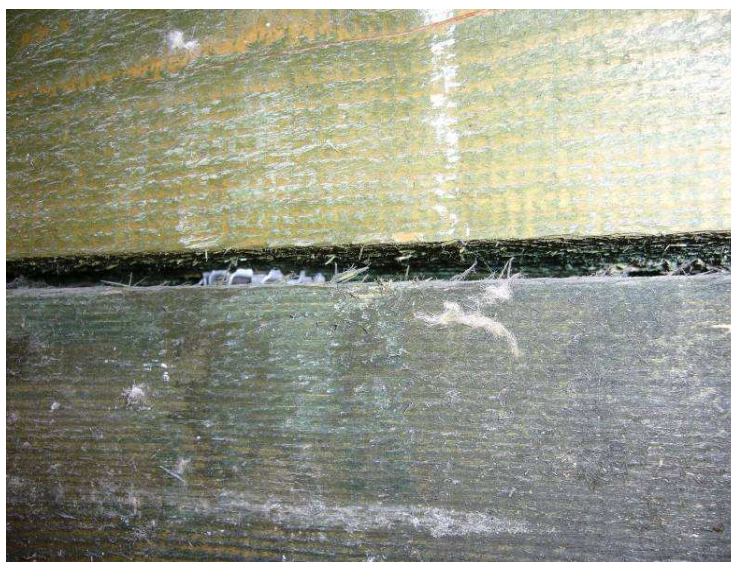
Pomiędzy belkami tworzącymi dźwigar nastąpiły rozwarcia. Dla belek nad antresolą pomiędzy belką górną a środkową rozwarcie dochodziło do 5 mm, natomiast pomiędzy środkową a dolną sięgały one 8 mm Dla dźwigarów nad salą gimnastyczną rozwarcia były jeszcze większe i wynosiły odpowiednio 8 oraz 18 mm.

Rys. 5. Znaczne rozwarcie belek dźwigara, widoczne wysunięte zęby pierścienia z drewnianej belki

Zamiana pierścieni zębatych Geka na pierścienie typu Bulldog bez pełnej analizy statyczno-wytrzymałościowej okazała się nieprawidłowa i spowodowała, iż pierścienie nie spełniły swojej roli. W kilku miejscach powstały rozstępy pomiędzy belkami, które spowodowały, iż część płytek było praktycznie niezagłębionych w łączonych belkach i tym samym przestały one pracować. Pracować zaczęły same śruby, które nie mogły jednak spełnić swojego zadania. Co więcej oddziaływały bezpośrednio na drewno śruby (przekroczone

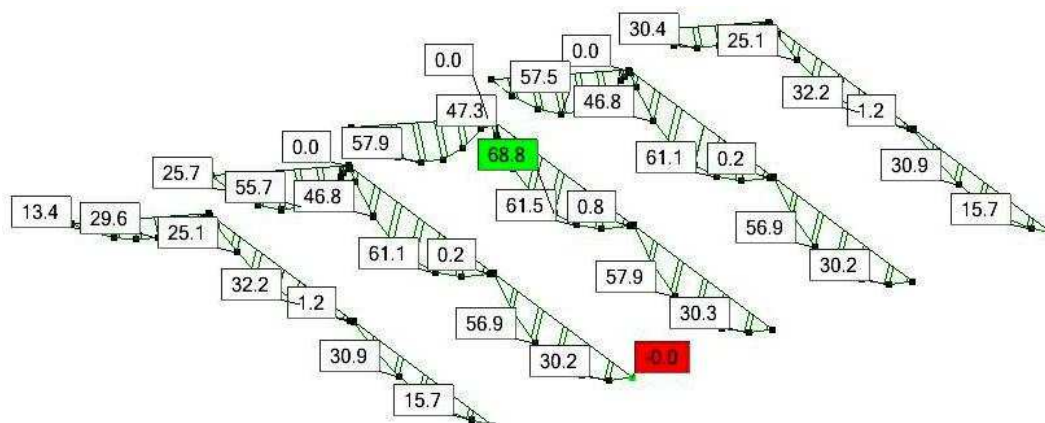
Rys. 7. Wartości momentów zginających w dźwigarach dla obciążeń obliczeniowych (ciężar własny + śnieg)

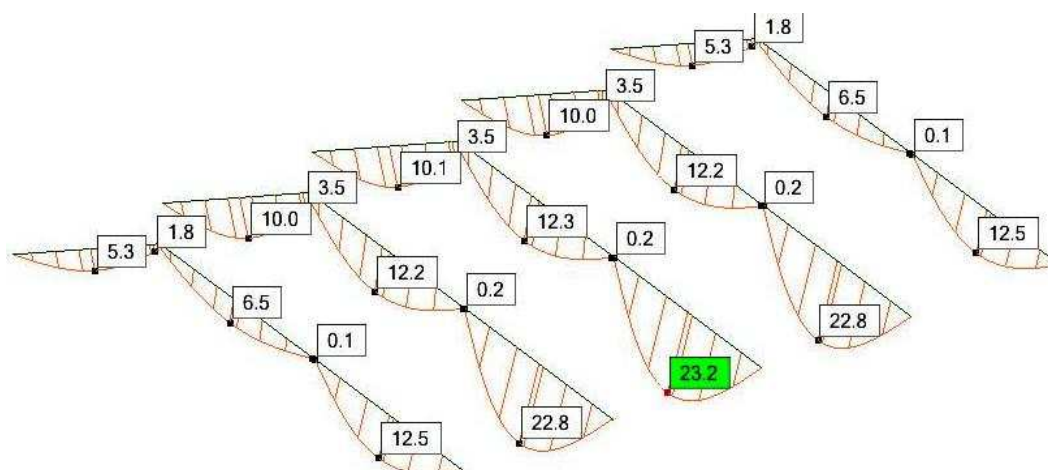
Rys. 8. Deformacja dźwigarów dla obciążeń charakterystycznych (ciężar własny + śnieg)
