Prof. zw. dr hab. inż. Zbigniew KOWAL
Mgr inż. Łukasz TKACZYK, lutka@tu.kielce.pl
Politechnika Świętokrzyska

USZKODZENIA DOCZOŁOWO - STYCZNYCH POŁĄCZEŃ DŹWIGARÓW Z FALISTYM ŚRODNIKIEM

A FAILURE ANALYSIS OF BOLTED CONNECTIONS FOR CORRUGATED WEB GIRDERS

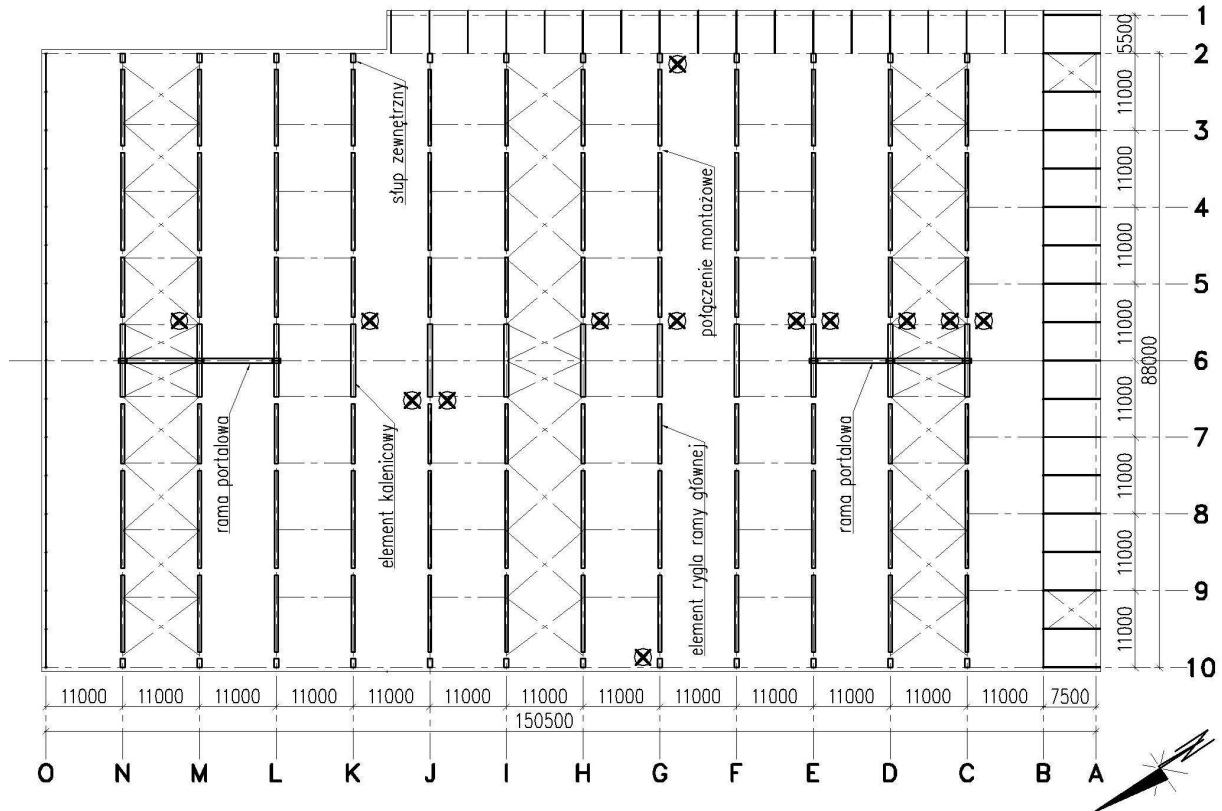
Rys. 1. Schemat hali, wraz z oznaczeniem miejsc uszkodzeń.

Przedmiotem pracy są uszkodzenia doczołowo-stycznych połączeń stalowych dźwigarów z falistym środnikiem. Takie połączenia zastosowano w ryglach ramy zasadniczej konstrukcji nośnej hali o rzucie pokazanym na rys.1. Na rys. 1 oznaczono miejsca uszkodzeń połączeń. Uszkodzenia połączeń polegały na zerwaniu najbardziej wyężonych śrub oraz rozwarciu styków montażowych, które wystąpiły w 8 na 12 ram.

Po okresie zimowym dokonano przeglądu technicznego obiektu. Maksymalna grubość śniegu jaka zalegała w poprzedzającym sezonie zimowym na dachu hali wynosiła ok. 50cm. Zauważono uszkodzenia poszczególnych styków w postaci zerwanych śrub w stykach montażowych poszczególnych ram głównych hali w miejscach pokazanych na rys. 1, oznaczonych kółkiem z krzyżykiem. Umieszczony symbol ☒ na rys. 1 oznacza stronę po której nastąpiło zerwanie śruby.

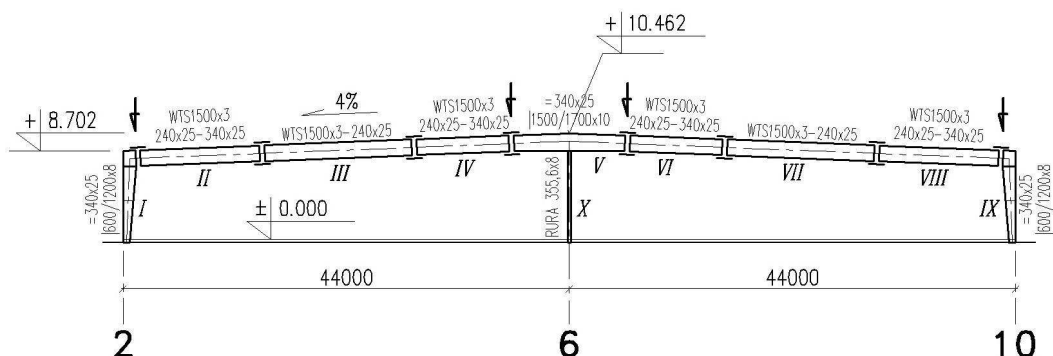
Rys. 2. Powtarzalna dwunawowa rama.

Miejsca uszkodzeń połączeń na rys. 2 oznaczono strzałką. Uszkodzeniu ulegały styki montażowe odpowiednio pomiędzy skrajnym słupem a rygłem (styk pomiędzy elementem nr *I* a *II*, i między elementem *VIII* a *IX*), Najwięcej śrub pękało w stykach pomiędzy elementem nr *IV* a *V*, i *V* a *VI*)

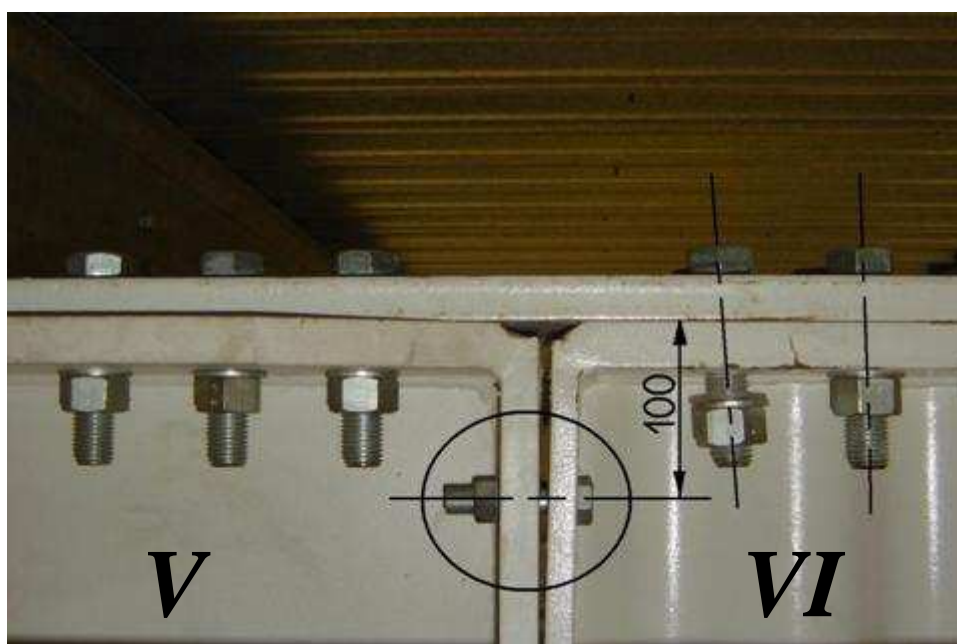
Rys. 3. Rozwiązanie styku pomiędzy elementami montażowymi *V* i *VI*

Łącznie wystąpiło zerwanie 13 śrub. Śruby pękały wyłącznie w miejscach, w których występuje ujemny moment zginający i rozciągany jest pas górny rygla. Zerwaniu ulegały zawsze śruby w części czołowej styku w najwyższym rzędzie (rys. 3 i 4), tj. najbliższe rozciąganego pasa górnego, oznaczone nr 1 na rys. 6 oraz nr 8 na rys. 7. Odległość osi zerwanych śrub od górnej nakładki pasa rozciąganego wynosi ok. 100mm. W części czołowej styku zastosowano śruby M16 kl. 5.8. W części stycznej połączenia zastosowano śruby M24 kl. 10.9 łączące nakładkę ze stali 18G2 z pasami elementów montażowych rygla ramy. Zastosowano śruby klasy 10.9 stosowane zazwyczaj w sprężanych połączeniach ciernych oraz w doczołowych połączeniach doprężanych na montażu. Rozwarcia styków w połączeniach widoczne na rys. 3 i 4 świadczą o tym, że nie wykonano ciernych połączeń z nakładkami ciągłości. Połączenie wykonano zgrubnie i doszło do poślizgu pomiędzy nakładkami a pasami górnymi elementów montażowych rygla ramy (rys. 3 i 4).

Na rys. 3 i 4 widoczne jest znaczne rozwarście (6mm) blach czołowych połączenia jak również przekoszenie śrub w górnym pasie po stronie rygła ramy z falistym średnikiem. W czasie oględzin zerwana śruba nr 1 była już wymieniona (rys. 3 i 4).

Podczas przeglądu konstrukcji wszystkie doczołowo – styeczne połączenia montażowe, pomiędzy poszczególnymi elementami ram głównych były rozwarne, mimo wymiany zerwanych śrub. Rozwarcia te wystąpiły w strefach rozciąganych praktycznie wszystkich połączeń montażowych. Największe rozwarcia wystąpiły w miejscach zerwania śrub. Rozwarcia połączeń pokazanych na rys. 3 i 4 wynosiły od 6 do 10 mm.

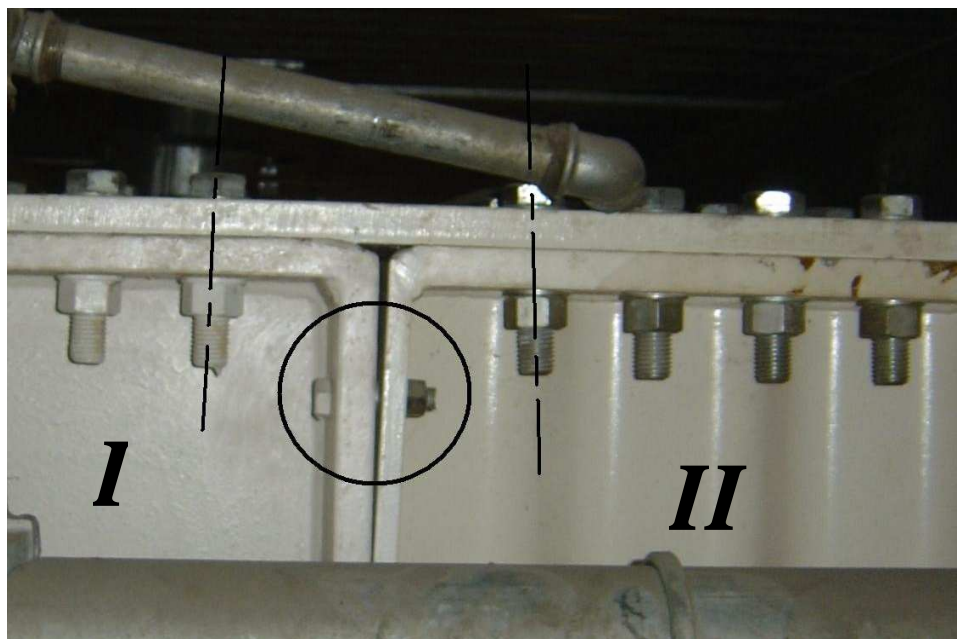
Rys. 4. Widok styku skrajnego pomiędzy słupem a ryglem ramy z falistym środkiem. Rozwarcie 10mm

Doczołową część połączenia skonstruowano bez uwzględnienia rzeczywistych warunków pracy połączenia. Nieuwzględnienie występujących tolerancji wykonania [10] doprowadziło do przeciążenia śrub skrajnego rzędu, a dalej do ich zrywania.

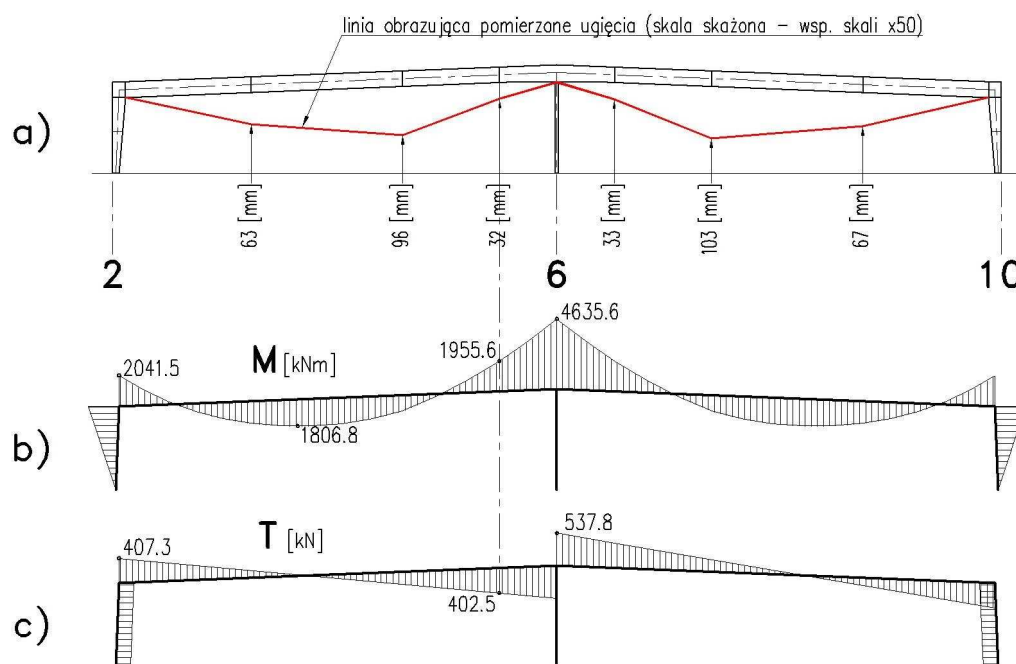
Rys. 5. Pomiar sprawdzający ugięcie

Wyzwolone obroty połączeń montażowych wywołały zmianę sił przekrojowych i przemieszczeń rygli ram. W związku z powyższym pomierzono przemieszczenia geometryczne pasów dolnych. Odchyłki (ugięcia), rygla ramy zlokalizowanej w osi J, pokazano na rys. 5a.

Pomiar ugięć prowadzony był w okresie letnim (w sierpniu) przy bezwietrznej pogodzie, jedynymi obciążeniami działającymi na konstrukcje były obciążenia stałe i eksploatacyjne, a zerwane śruby były już wymienione.

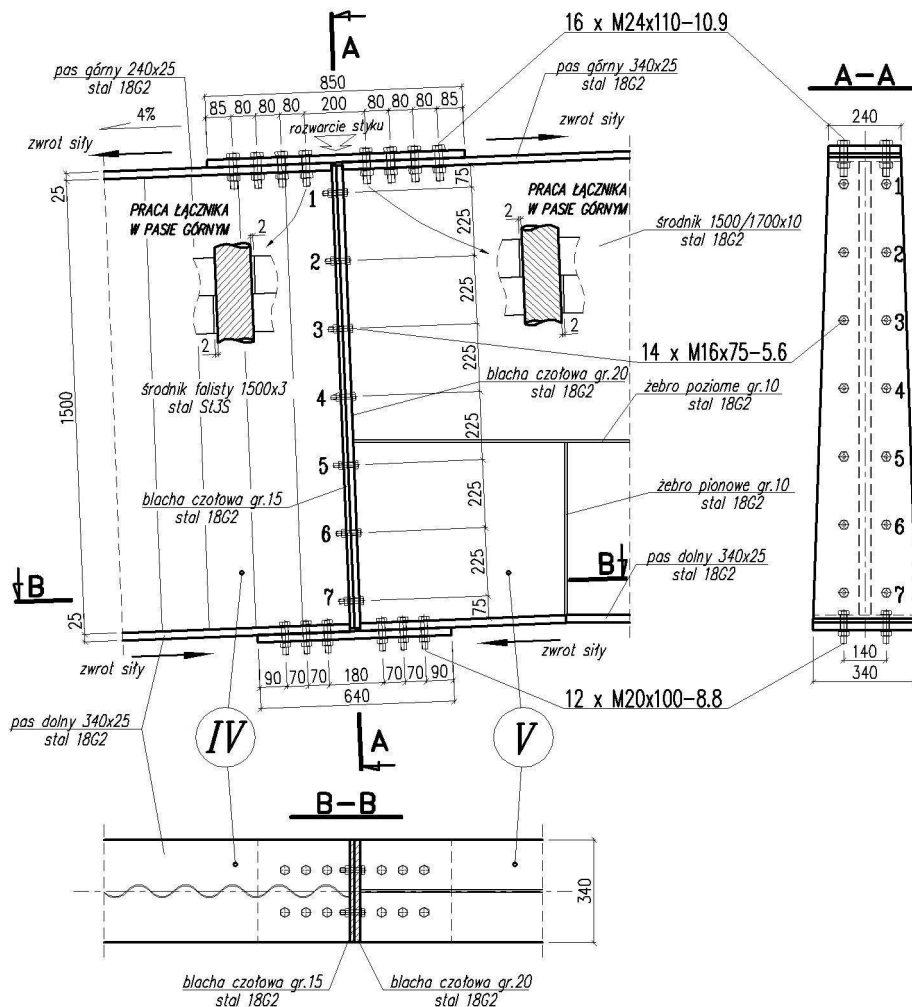
Rys. 6. Połączenie doczołowo-styczne między elementami IV i V

Poniżej pokazano czołowo-styczne połączenie pomiędzy montażowym elementem kalenicowym V a elementem montażowym IV rygła ramy (rys. 6).

W wyniku obciążenia połączy dachowej znacznymi opadami śniegu wystąpiły w konstrukcji znaczne siły przekrojowe zbliżone do nośności obliczeniowej konstrukcji. W zgrubnie wykonanych połączeniach w pierwszej kolejności wystąpiło obciążenie rozciąganiem śrub nr 1 (rys. 6) oraz nr 8 (rys. 7) M16 klasy 5.6, łączących blachy czołowe. Obciążenie ścinanych śrub M24 klasy 10.9 łączących nakładki ciągłości z pasami rozciągany nastąpiło z opóźnieniem wskutek luzów pomiędzy średnicą śrub a średnicą otworów w łączonych nakładkach z pasami, gdyż styczna część połączenia została wykonana w technologii zgrubnej. W rezultacie zostały zerwane śruby nr 1 i 8 w doczołowej części połączenia i rozwarście styków. Rozwieranie styków zostało zahamowane włączeniem się ścinanych śrub M24 klasy 10.9, po skasowaniu luzów pomiędzy trzpieniami i otworami na śruby.

Do zerwania śrub 1 i 8 (rys. 6 i 7) by nie doszło, gdyby połączenie nakładek z pasami zostało sprężone zgodnie z klasą zastosowanych śrub. W rachubę wchodziłyby też połączenia na śruby pasowane do otworów rozwieranych na montażu.

Jednoczesną zgodność odkształceń i przemieszczeń śrub w *quasi* sztywnych połączeniach czołowo styecznych można osiągnąć stosując w styecznej części połączenia sprężone śruby, przekazujące siły styeczne za pośrednictwem tarcia. Natomiast w połączeniu blach czołowych należy stosować również śruby doprężane. Wskazane jest stosowanie śrub nr 1 oraz 8 klasy 10.9 (w strefie rozciąganej połączenia) jak w części styecznej połączenia.

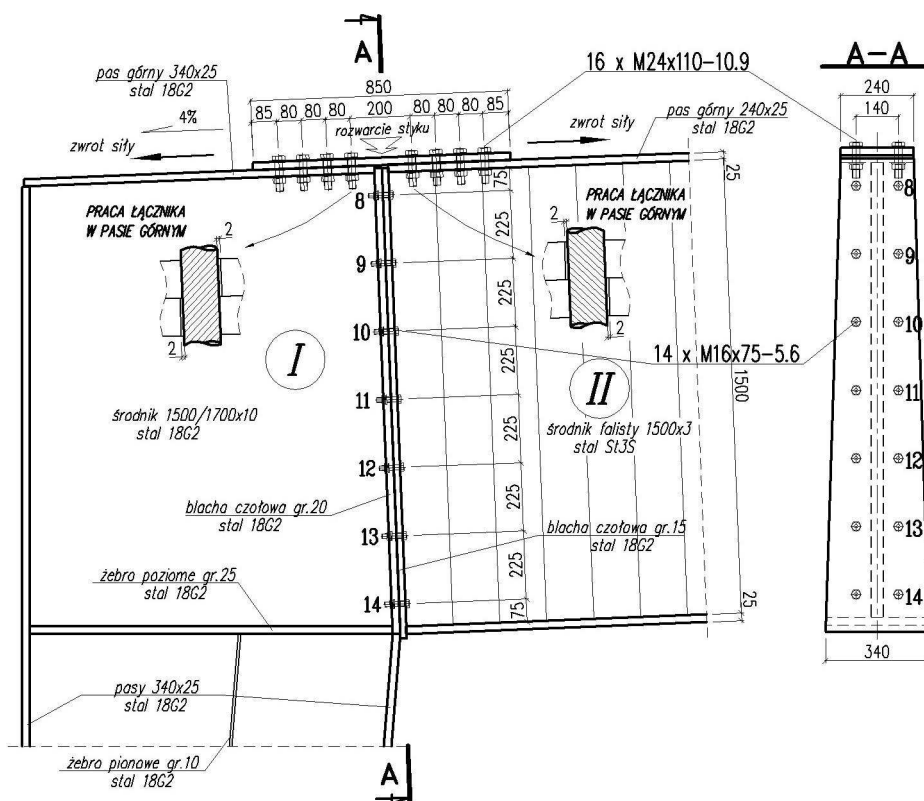
Rys. 7. Połączenie doczołowo-styczne pomiędzy słupem skrajnym I a rygłem ramy II

Analogiczne rozwiązanie styku miało miejsce przy słupach zewnętrznych między elementami I i II oraz VIII i IX (rys. 1). Poniżej przedstawiono konstrukcję połączenia pomiędzy skrajnym słupem I a elementem II rygła ramy (rys. 7).
