Dr inż. Arkadiusz KWIECIEN
Mgr inż. Bogusław ZAJĄC
Instytut Mechaniki Budowli, Politechnika Krakowska

NAPRAWA PĘKNIĘTYCH BUDYNKÓW MUROWANYCH METODĄ ZŁĄCZA PODATNEGO

REPAIR OF CRACKED MASONRY BUILDINGS BY USE OF THE FLEXIBLE JOINT METHOD – INVESTIGATIONS AND PRACTICAL APPLICATIONS

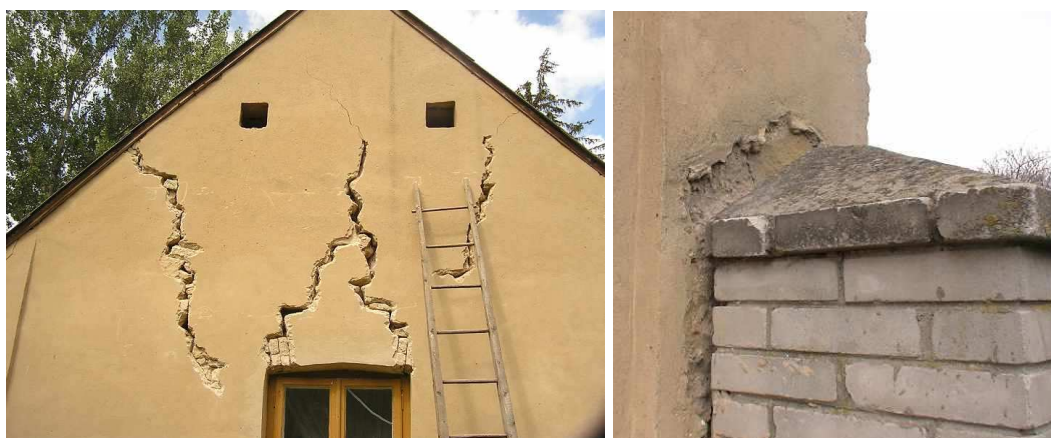
Te właśnie roboty ziemne w powiązaniu z zaburzeniem stosunków wodnych pod fundamentami były bezpośrednią przyczyną powstania osiadań, których następstwem były uszkodzenia budynku. Grunt usunięty z wykopu, a następnie ułożony ponownie po położeniu wodociągu wykazywał znacznie mniejszy stopień skonsolidowania niż grunt pod fundamentami. Stąd przy naruszeniu równowagi parć bocznych w gruncie poniżej poziomu posadowienia w tak niewielkiej odległości od fundamentów, doszło do przemieszczenia się cząstek gruntu spod fundamentów w kierunku wykopu i powstania dodatkowych osiadań. Transport cząstek gruntu powodujący osiadania uległ nasileniu przy silnym nawodnieniu gruntu, a następnie w trakcie jego osuszania. Na powiększenie skali nierównomiernych

osiadań podczas osuszania gruntu miała także wpływ obecność warstwy filtracyjnej z piasku pylastego, szybciej odprowadzająca wodę spod południowej części budynku niż spod pozostałej jego części. Ten mechanizm osiadań potwierdza obraz osiadań słupka bramowego, pierwotnie przylegającego do narożnika budynku (rys. 3), a obecnie odsuniętego od ściany na odległość ok. 4 cm. Proces nierównomiernych osiadań ustał po kilku latach po wyrównaniu naprężeń w podłożu.

Po przekroczeniu wytrzymałości muru na rozciąganie w wyniku nierównomiernych osiadań powstały początkowe niewielkie zarysowania, które ulegały znacznemu powiększaniu w kolejnych latach, zwłaszcza w miejscu połączenia ścian podłużnych z południową ścianą szczytową oraz na samej ścianie szczytowej. Pęknięcia widoczne na tynku w postaci rys, dochodące do 4 mm szerokości, przechodziły wyłącznie przez słabą zaprawę łączącą kamienie. W rzeczywistości były one znacznie większe przed naprawą (o szerokości dochodzącej do 40 mm), gdyż w trakcie prac przygotowawczych słaba zaprawa uległa usunięciu podczas oczyszczania szczelin przy użyciu sprężonego powietrza (rys. 3).

Rys.3. Uszkodzenia południowej ściany szczytowej przebiegające przez zaprawę łączącą kamienie oraz obraz przemieszczeń słupka bramowego w południowo-wschodnim narożniku budynku

Jako metodę naprawy przyjęto metodę złączy podatnych, pozwalającą na zespolenie oddzielonych pęknięciami fragmentów ścian przy użyciu specjalnie dobranej masy polimerowej. Przyjęty sposób naprawy nie wprowadza dodatkowych sił mogących naruszyć istniejącą równowagę statyczną budynku, o tak osłabionej konstrukcji. Uprzednio rozkute i oczyszczone sprężonym powietrzem pęknięcia zostały zagruntowane, osadzono w nich specjalne pakery do aplikacji polimeru i zabezpieczono powierzchnię pęknięć przed wpływem iniektu. W tak przygotowane szczeliny został wprowadzony pod ciśnieniem polimer, który połączył ze sobą elementy kamienne budujące mur.

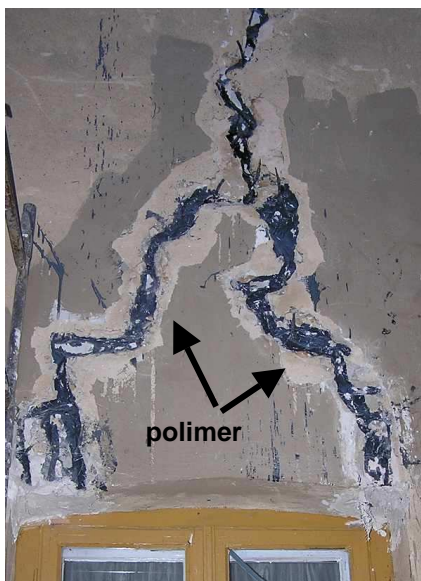
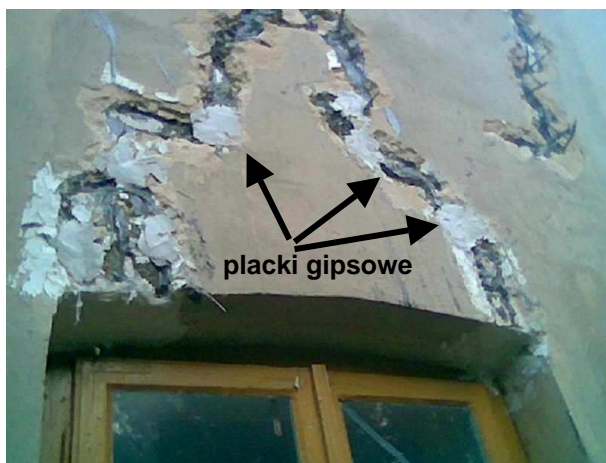
Po 6 godzinach od aplikacji polimeru, na części naprawionych pęknięć usunięto pokrywające polimer zabezpieczenia (rys. 4a) i skontrolowano stopień wypełnienia szczelin oraz jakość wykonanego połączenia. W celu kontroli skuteczności zastosowanego połączenia polimerowego zainstalowano elementy kontrolne z placków gipsowych (rys. 4b). Po półrocznych obserwacjach nie pojawiły się żadne zarysowania na gipsie, co świadczy o należytej pracy złączy podatnego.

Rys.4. Pęknięcia po wypełnieniu polimerem wraz z zamontowanymi elementami kontrolnymi

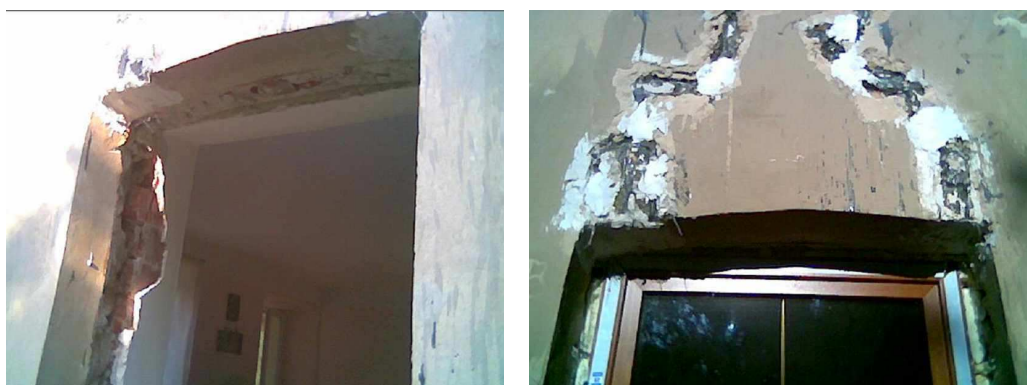
Testem skuteczności zastosowanego złączy była wymiana okna. Widoczny na rys. 3 fragment muru opierający się tylko na framudze okiennej został związany z pozostałą częścią muru tak, że po usunięciu starego okna zawisł wyłącznie na masie polimerowej bez jakiegokolwiek podparcia (rys. 5). Po zamontowaniu nowego okna sprawdzono kontrolne placki gipsowe i nie stwierdzono obecności żadnych rys.

Rys.5. Widok naprawionego fragmentu południowej ściany szczytowej w trakcie i po wymianie okna

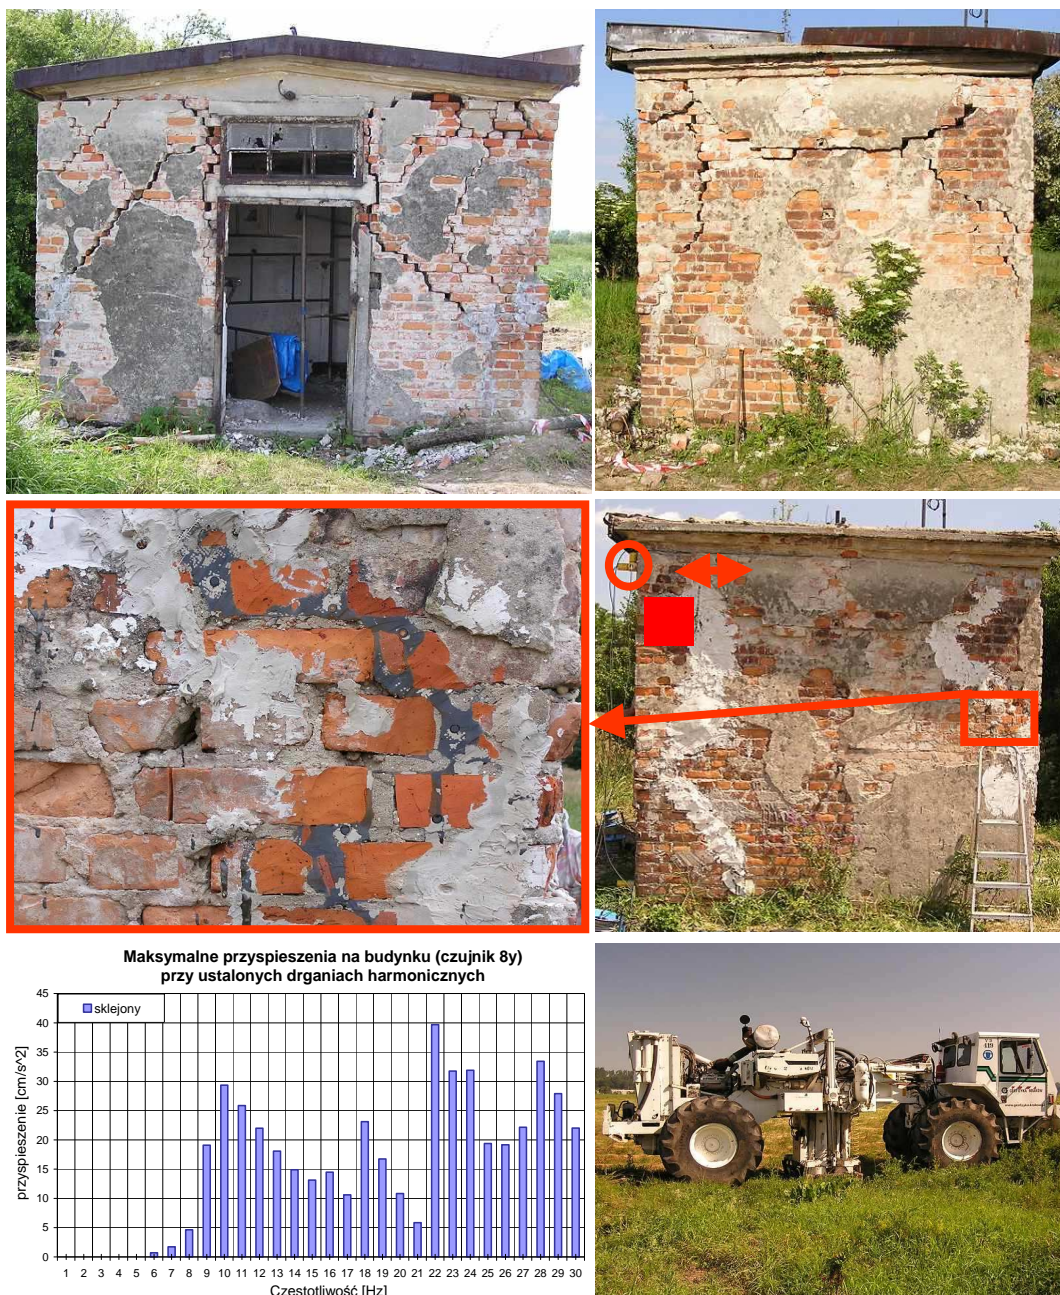
Po wypełnieniu pęknięć polimerem budynek poddano stacjonarnym drganiom harmonicznym w paśmie częstotliwości 6 – 30 Hz, generowanym na powierzchni terenu przez wibrorejser o masie 20 T, ustawionym w odległości 15 m od budynku. Zarejestrowany pod dachem naprawionego budynku poziom drgań był bardzo duży jak na tak uszkodzony budynek, a mimo to konstrukcja przetrwała bez pojawienia się nowych uszkodzeń (gips pokrywający złącze polimerowe nie uległ nawet zarysowaniu). Maksymalne przyspieszenie w

trakcie odpowiedzi rezonansowej budynku przy częstotliwości 10 Hz wyniosło 30 cm/s^2 . Uszkodzenia budynku, widok sklejonego muru oraz urządzenie wymuszające wraz z maksymalnymi wartościami przyspieszeń zarejestrowanymi na budynku w poszczególnych pasmach częstotliwości przedstawiono na rys. 6.

Rys.6. Uszkodzenia badanego budynku ceglanoego, widok złącza podatnego w naprawionym murze, wibrorejs MARK IV oraz wykres z maksymalnymi wartościami przyspieszeń zarejestrowanymi na budynku w poszczególnych pasmach częstotliwości
