Dr inż. Teresa PACZKOWSKA, *teka@ps.pl*
Dr inż. Wiesław PACZKOWSKI, *wespa@ps.pl*
Dr inż. Tomasz WRÓBLEWSKI, *wroblewski@ps.pl*
Politechnika Szczecińska

WADY STALOWEJ KONSTRUKCJI NOŚNEJ WIELKOPOWIERZCHNIOWEGO PAWILONU HANDLOWEGO

FAULTS IN A STEEL STRUCTURE OF A LARGE AREA STORE

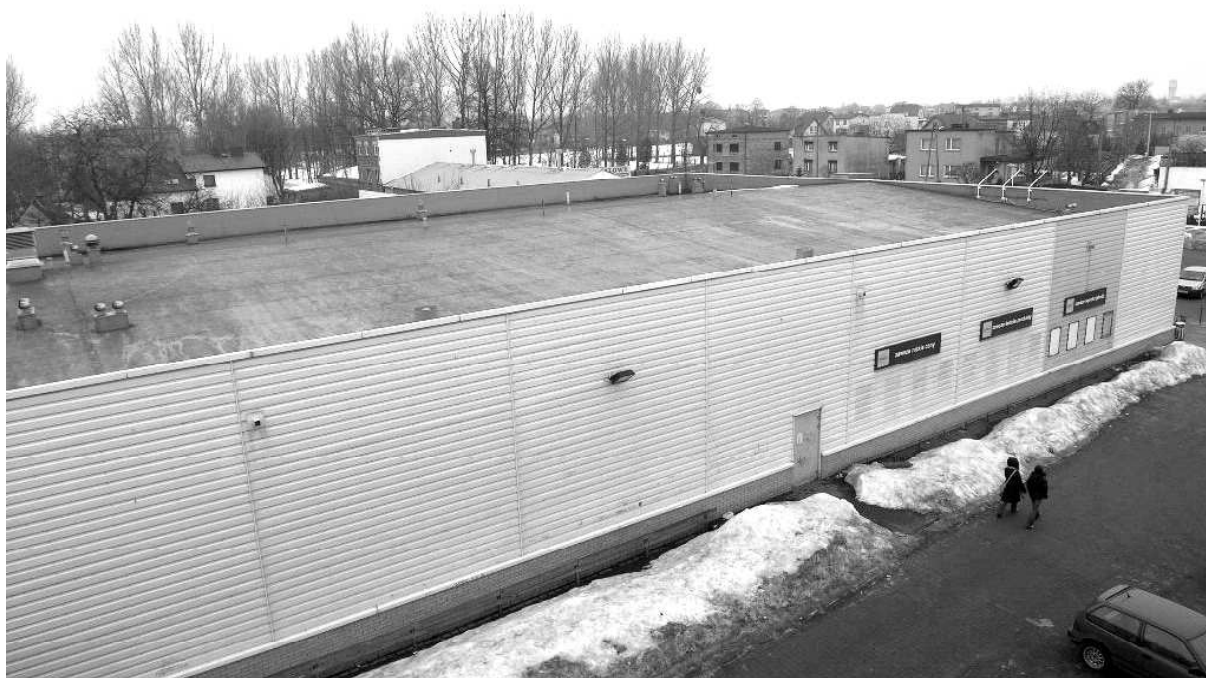
Pawilon handlowy zrealizowano jako parterową dwunawową halę stalową, niepodpiwniczoną o rozstawie ram co 10,80 m i rozpiętości naw 16,20 m. Dach wykonano jako dwuspadowy o nachyleniu połaci 4,5° z wyprowadzonymi ścianami zewnętrznymi do wysokości kalenicy. Takie rozwiązanie spowodowało powstanie na dachu efektu „wanny”, której głębokość przy ścianach podłużnych wynosi ponad 1,6 m, co jest widoczne na rys. 1.

Rys. 1. Widok pawilonu z wyniesionymi ścianami podłużnymi do poziomu kalenicy, tworzącymi efekt „wanny” na dachu. W części attyki, wzdłuż ściany widoczne cztery otwory przelewowe.

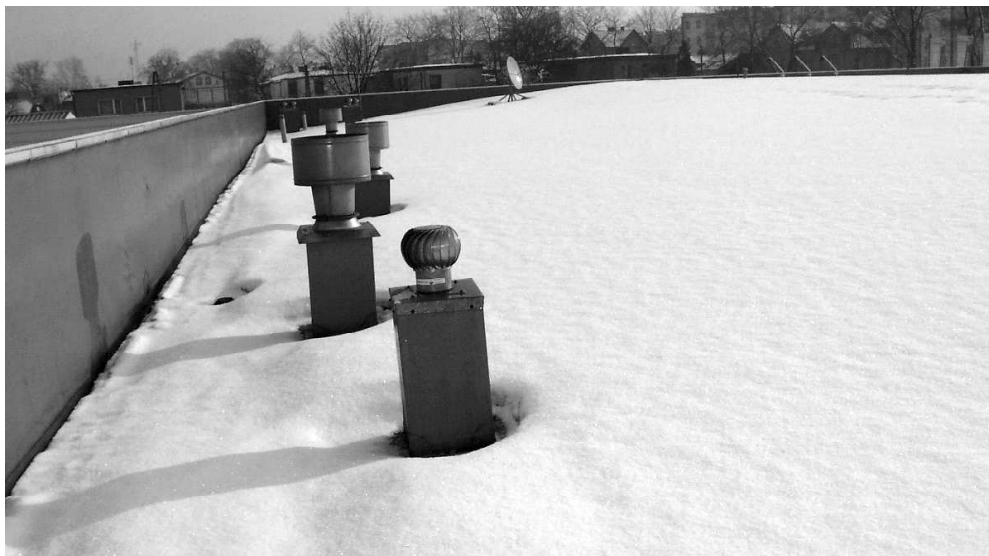
Konstrukcję pokrycia dachu stanowi ocynkowana blacha trapezowa typu T-55 o grubości 1mm, ocieplona warstwą wełny mineralnej o grubości 15 cm, którą od zewnątrz zabezpiecza membrana gumowa. Dodatkowo w połaci dachu zamontowano mało skuteczne urządzenia rozmrażające, które miały zabezpieczać konstrukcję dachu przed nadmiernym gromadzeniem się śniegu. Skuteczność rozmrażania była słaba, co potwierdza rys. 2.

Rys. 2. Zalegający śnieg na dachu z mało skutecznym systemem jego rozmrażania, z przewarstwieniami i zlodowaceniem wokół przewodów wentylacyjnych i odpływu wód opadowych

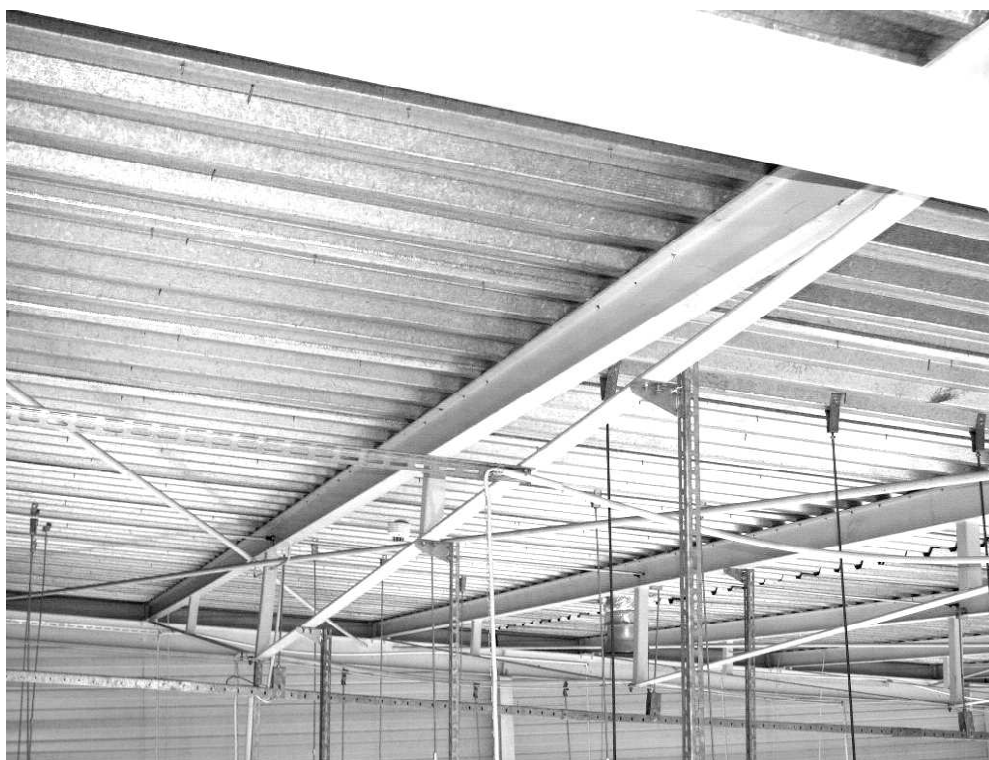
Pokrycie dachu ułożono na płatwiach stalowych ustawionych na ryglach ram co $\sim 2,0$ m. Wykonano je z I PE 140 wzmocnionego cięgnem z płaskownika 60x10 mm i ukształtowano w wiązar trójkątny ze słupkami z rur kwadratowych o profilu 60x60x5 mm – rys. 3.

Rys. 3. Widok konstrukcji płatwi wzmocnionych cięgnem z płaskownika.

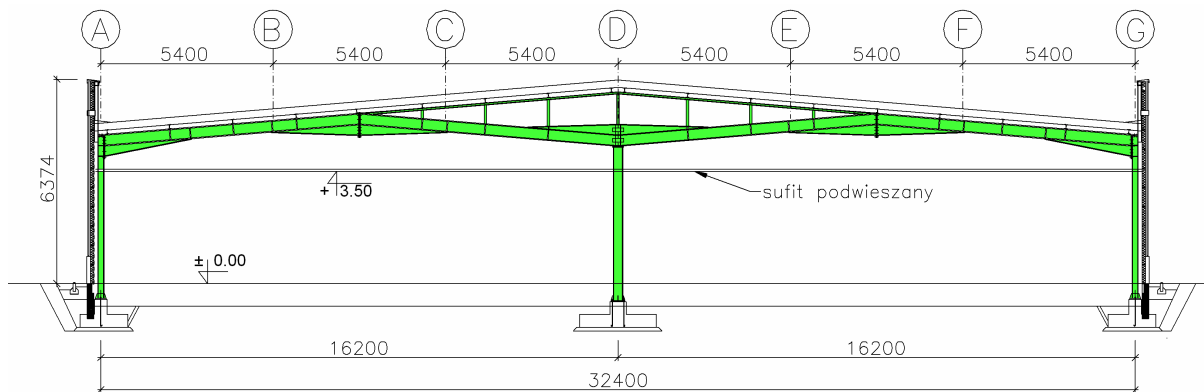
Rys. 4. Konstrukcja ramy układu nośnego

Ramę układu nośnego stanowią słupy zewnętrzne wykonane z HEB 240 sztywno połączonego z ryglem układem śrub sprężających, słup środkowy wahaczowy wykonany z rury $\varnothing 244,5/10$ mm oraz rygiel o zmiennej sztywności rozbudowany dodatkowo o układ prętowy w postaci ramownicy bezprzekątniowej jak na rys. 4.

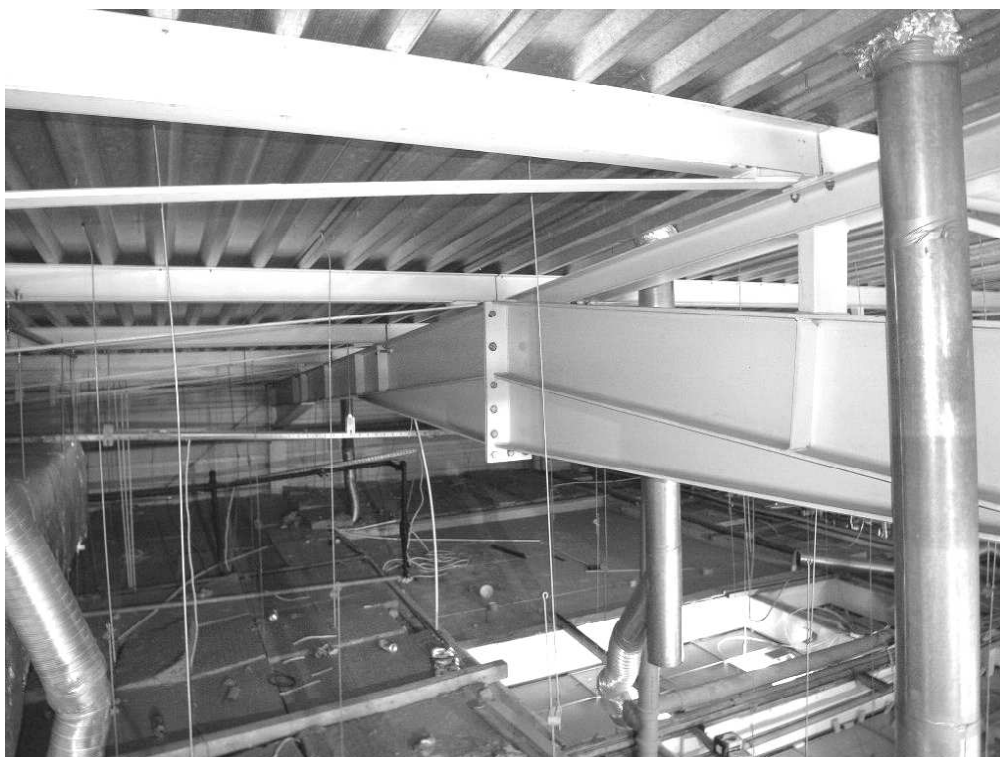
Rygiel ramy ze wzmocnieniem na długości ok. 5,4 m w obszarze „pozornej kalenicy” i systemem podwieszenia sufitu przedstawiono na rys. 6, natomiast na rys. 7 przedstawiono węzeł ze wzmocnieniem w osi słupa środkowego

Rys. 6. Konstrukcja ryglu ramy układu nośnego ze wzmocnieniem naroża przy słupie i w obszarze „pozornej kalenicy” ze wzmocnieniem krokwią stalową

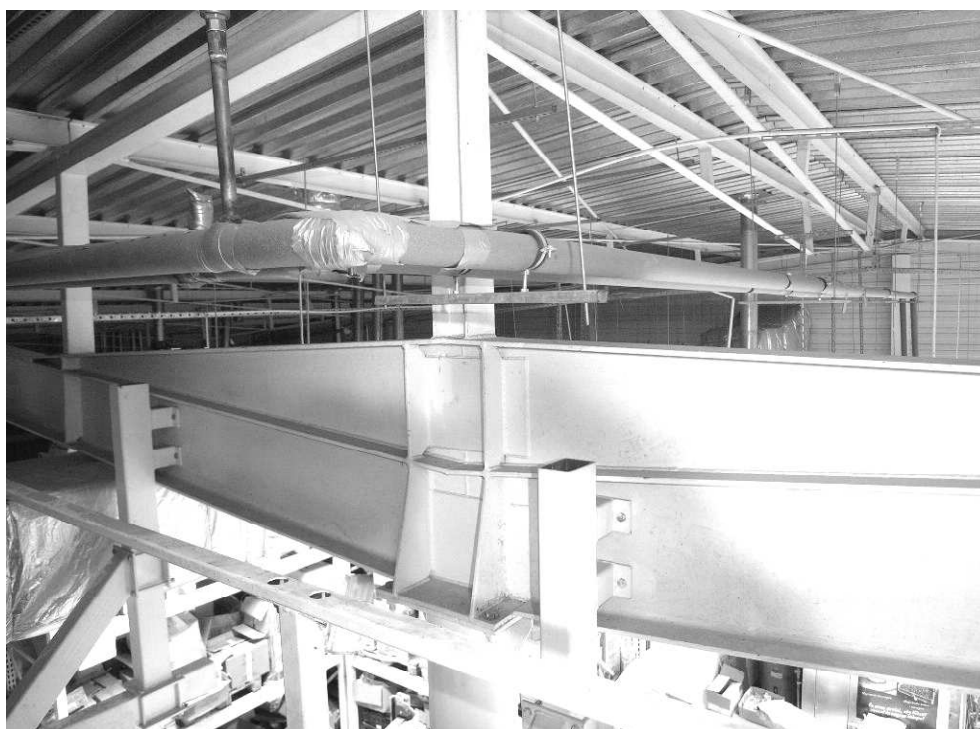
Rys. 7. Wzmocniony węzeł dolny ramy w osi słupa środkowego ze słupkiem podporującym krokiew kształtującą dach dwuspadowy
