Dr inż. Marian PŁACHECKI
Mgr inż. Szymon SERĘGA
Politechnika Krakowska

PRZYCZYNY KATASTROFY HALI MAGAZYNOWEJ PO OKRESIE WIELOLETNIEGO UŻYTKOWANIA

THE REASONS FOR COLLAPSE OF STORAGE HALL AFTER LONG-TERM EXPLOATATION

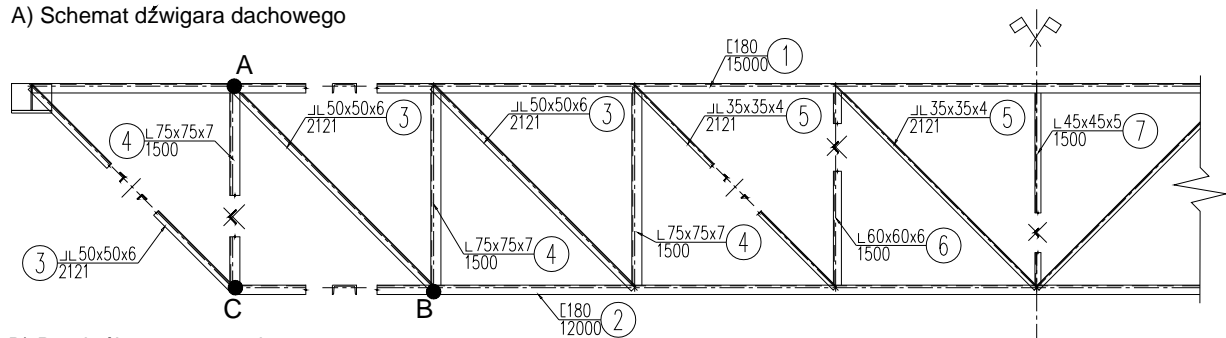
Rys. 2 Konstrukcja ryglu kratowego.

Wymienione dźwigary kratowe zniszczyły się niemalże w identyczny sposób. Przypodporowy słupek (kątownik równoramienny L75x7) uległ wyboczeniu, co doprowadziło do złamania pasów górnego w punkcie A i dolnego w punktach B, C zaznaczonych na Rys. 2. Niszczący się dźwigar pociągnął słupy żelbetowe do wewnątrz budynku.

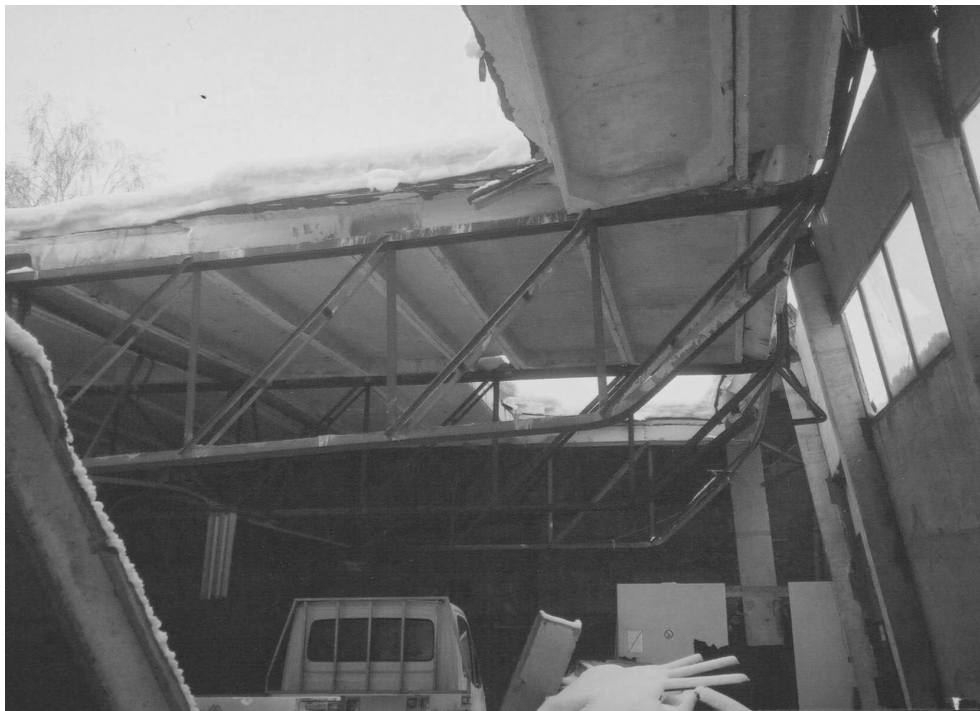
Rys. 3 Obraz konstrukcji hali po katastrofie.

W lutym 2006 nastąpiła katastrofa budowlana, która objęła część budynku oznaczoną na Rys. 1 jako segment A. Zanotowano następujący obraz konstrukcji po katastrofie:

- zniszczone zostały dźwigary kratowe w strefie podporowej w osi 2 od strony osi B oraz w osi 4 i 5 od strony osi A - Rys. 3,
- zniszczeniu uległ dźwigar kratowy w osi 3 w obydwu strefach podporowych,
- słupy żelbetowe w osiach 3-A, 4-A, 5-A oraz 2-B zostały złamane,
- część prefabrykowanych płyt dachowych zsunęła się z pasów górnych odciążając w ten sposób konstrukcję nośną, co ograniczyło zasięg i skalę katastrofy.

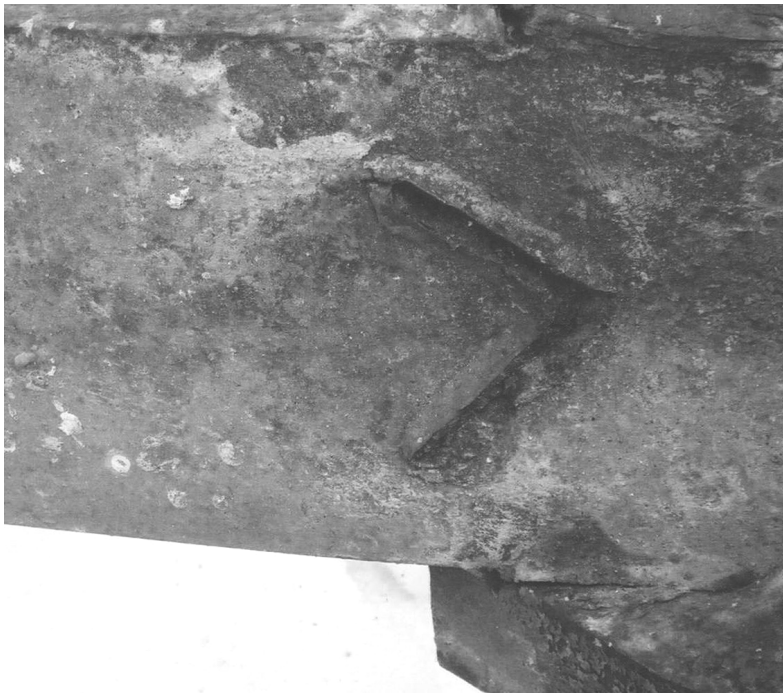
Rys. 4 Ślad spawanego połączenia słupka z pasem dolnym kratownicy.

Przeгляд konstrukcji po katastrofie pozwolił na zanotowanie szeregu nieprawidłowości konstrukcyjno-wykonawczych głównego ustroju nośnego hali. Wszystkie błędy można zakwalifikować do dwóch kategorii: błędy obliczeniowo-projektowe oraz błędy powstałe podczas montażu konstrukcji. Najgroźniejszym błędem okazał się sposób połączenia skrajnego słupka z pasami kratownicy. Zastosowano połączenie słupka kratownicy z pasami obwodową spoiną pachwinową. Kątownik został przyspawany prostopadle do płaszczyzny środka pasów bez niezbędnej blachy węzłowej. Stwierdzono wadliwe ułożenie spoiny, brak

prawidłowego przetopu oraz ślady korozji na wewnętrznej jej powierzchni (Rys. 4). Ponadto, jak wykazały kontrolne obliczenia wytrzymałościowe dźwigara kratowego, wykonane zgodnie z normą 3], przy uwzględnieniu rzeczywistych obciążeń występujących w chwili katastrofy, niedobór nośności słupka przypodporowego wynosił około 30%.

Połączenia słupki-pasy kratownicy dachowej oraz niedobór nośności skrajnego słupka można uznać za główną przyczynę katastrofy obiektu. Dalsze nieprawidłowości mają charakter drugorzędny, nie były bezpośrednią przyczyną zawalenia się dachu hali magazynowej.

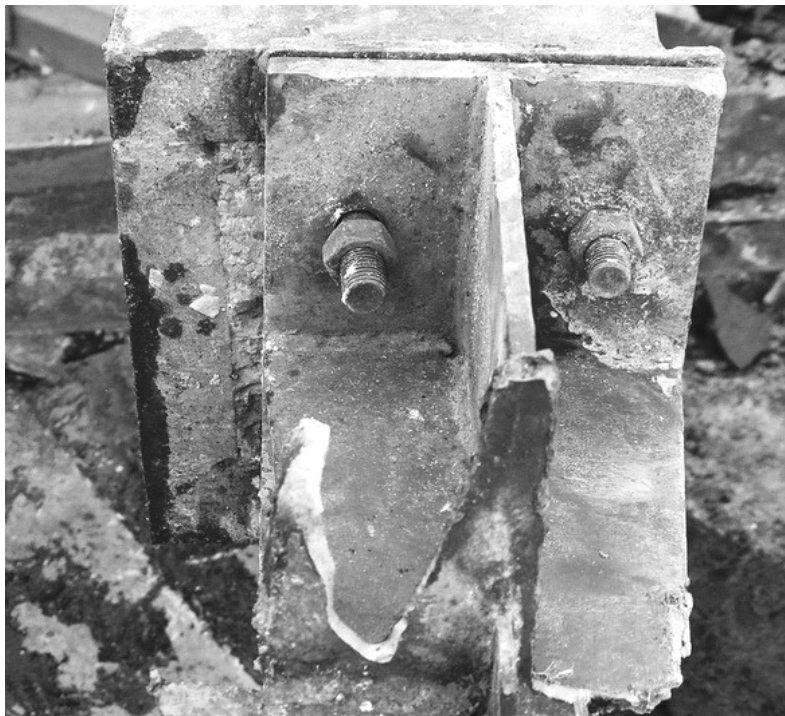
Rys. 5 Mimośrodowe oparcia dźwigara na słupie.

Stwierdzono powierzchniową korozję dźwigarów w wyniku braku odpowiedniego zabezpieczenia antykorozyjnego. Część dźwigarów została nieosiowo oparta na słupach żelbetowych, powodując mimośrodowe obciążenie w płaszczyźnie prostopadłej do płaszczyzny ramy (Rys. 5).

Pozostałe błędy wykonawcze dotyczące niejednorodności betonu w słupach, zmiennej grubości otuliny zbrojenia, nieosiowości przekazania obciążenia z dźwigarów dachowych na słupy należy uznać za okoliczności sprzyjające katastrofie, aczkolwiek nie stanowią one głównej jej przyczyny.

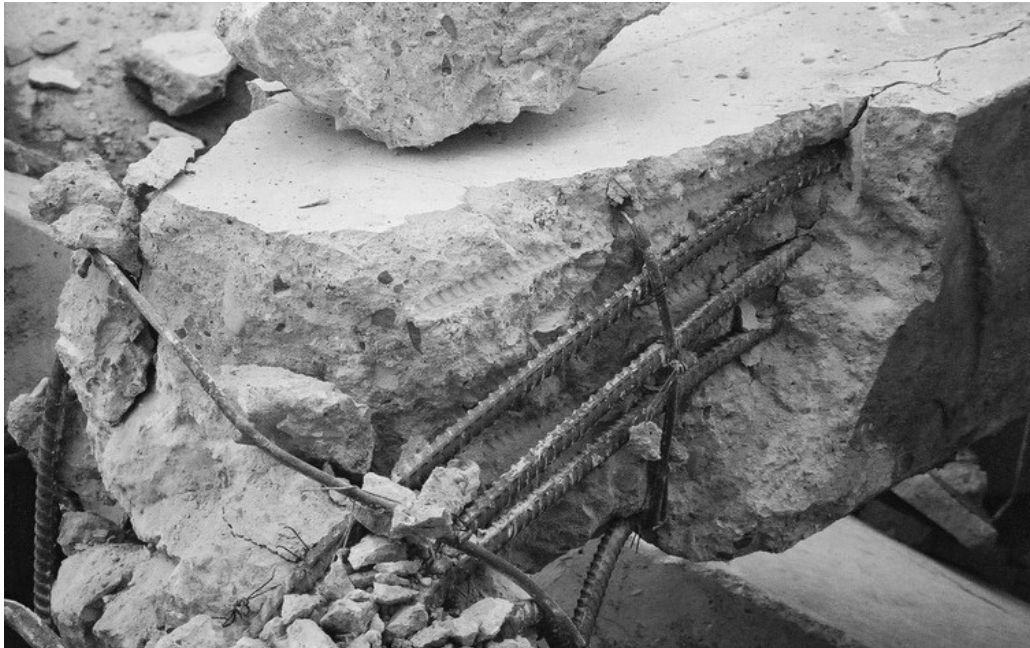
Rys. 6 Widok złamanego słupa.

Ponadto w słupach żelbetowych stwierdzono niewłaściwy stos okruszowy kruszywa, niejednorodność lub brak grubszych jego frakcji, zróżnicowaną otulinę zbrojenia wynoszącą od 10 mm do 50 mm (Rys. 6).
