dr hab. inż. Anna SIEMIŃSKA – LEWANDOWSKA prof. PW, [a.lewandowska@il.pw.edu.pl](mailto:a.lewandowska@il.pw.edu.pl)  
Politechnika Warszawska  
Instytut Dróg i Mostów

## AWARIA BUDOWLANA JEDNORODZINNEGO BUDYNKU MIESZKALNEGO

### CONSTRUCTION FAILURE OF SMALL ONE FAMILY HOUSE

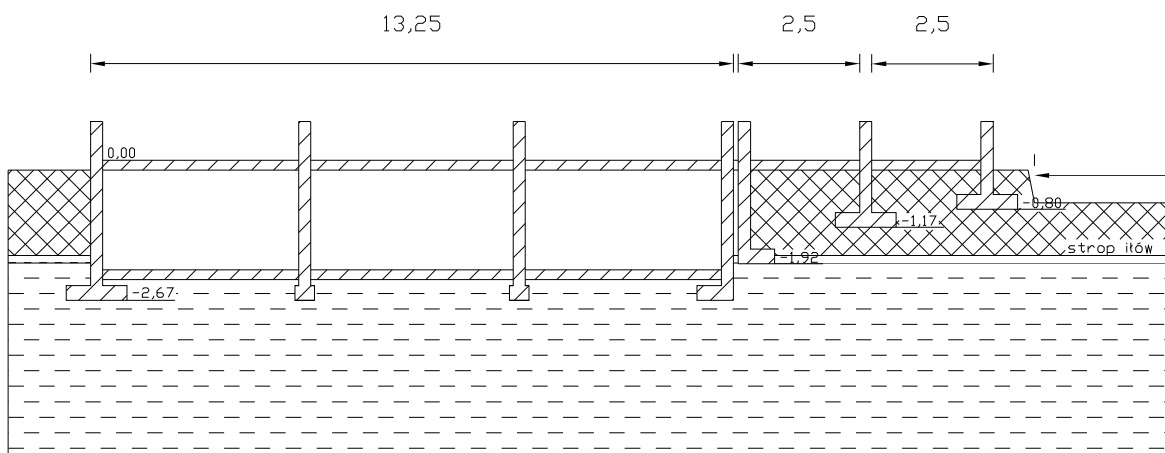
Rys. 2 Przekrój A-A przez fundamenty wzdłuż dłuższej osi budynku wraz z warunkami geotechnicznymi. it pliceniński -  $\gamma = 20 \text{ kN/m}^3$ ,  $\phi = 11^\circ$ ,  $c = 30 \text{ kPa}$ ,  $E_0 = 50 \text{ MPa}$ ; NN  $\gamma = 19 \text{ kN/m}^3$ ,  $\phi = 22^\circ$ ,  $E_0 = 25 \text{ MPa}$

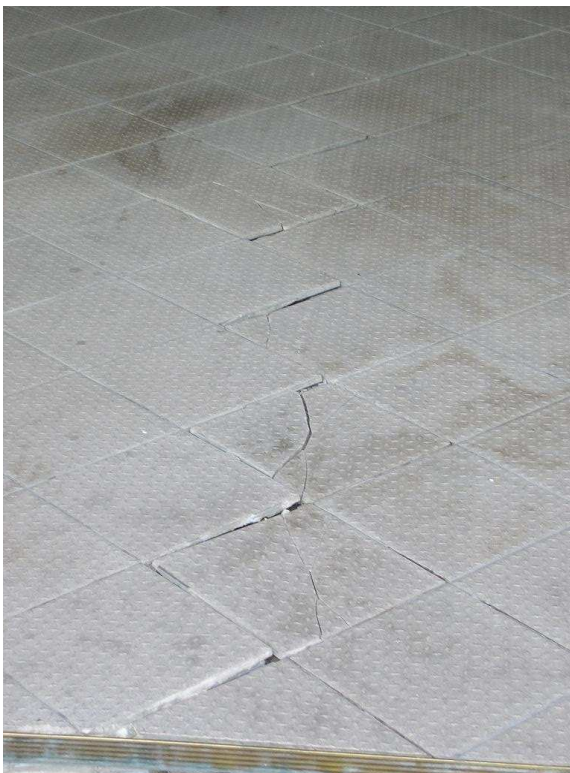
- uniesienie podłogi w piwnicy o kilka mm uniemożliwiające korzystanie z drzwi,
- uniesienie podłogi w garażu, które doprowadziło do popękania terakoty (rys. 3),
- głębokie zarysowania ścian w łączniku i w części mieszkalnej o szerokości 4 - 8 milimetrów (rys. 4),
- poziome rysy na ścianie garażu sąsiadującej ze skarpą (rys. 5),
- odkształcenia ogrodzenia,
- przemieszczenia cokołu ogrodzenia o 2,5 cm.,
- odchylenie od pionu ściany garażu i słupów w budynku o około 1%

Rys. 3 Pęknięcie podłogi w garażu

- mikropale pod ławami fundamentowymi wykonane do głębokości poniżej płaszczyzny poślizgu, co zapewni ustabilizowanie skarpy,
- odwodnienie wokół budynku zabezpieczające przed dopływem wód opadowych do warstwy ilów, poprawa izolacji posadzki w piwnicach i ułożenie warstwy styropianu kompensującej pęcznienie ilu.
- wykonanie ściągów stalowych w poziomie stropu nad parterem budynku, co usztywni konstrukcję i uchroni przed dalszymi przemieszczeniami części garażowej.

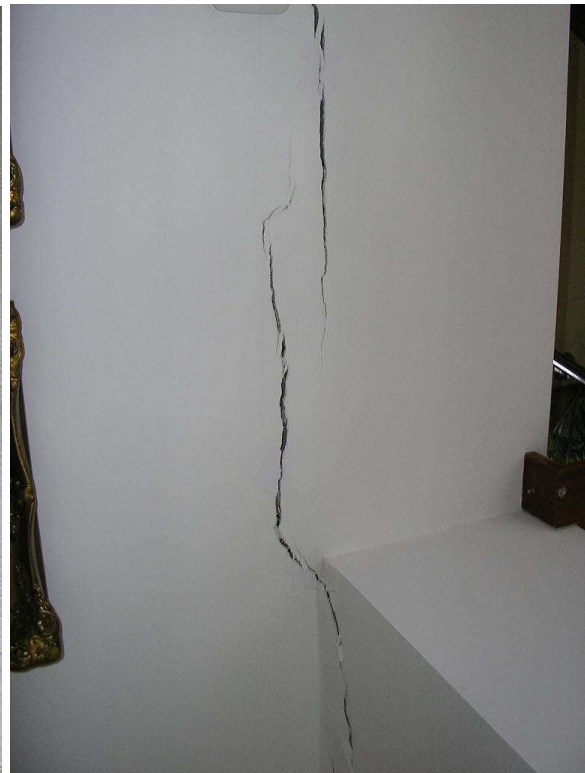
Rys. 4 Zarysowanie ściany pomiędzy łącznikiem a częścią mieszkalną.

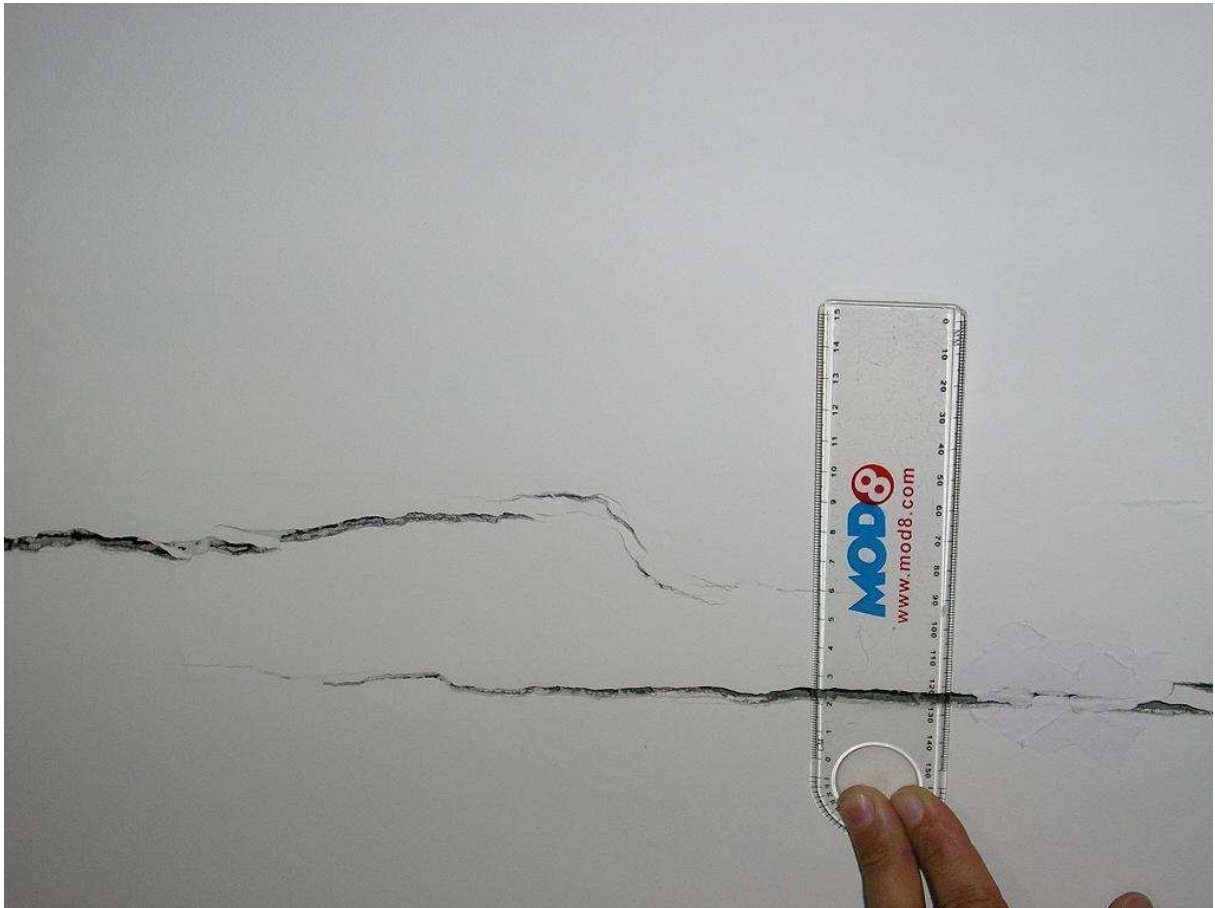
Narastanie szerokości rys i pęknięć oraz przemieszczenia ogrodzenia świadczą o zachodzeniu w podłożu obiektu ciągłego procesu związanego prawdopodobnie z rodzajem gruntów, przepływem wody gruntowej pod fundamentem piwnicy i posadowieniem na skarpcie. Na zlecenie właściciela wykonano rozpoznanie geotechniczne i zainstalowano piezometry [1].

Rys. 5 Poziome pęknięcia ściany garażu posadowionej na krawędzi skarpy.

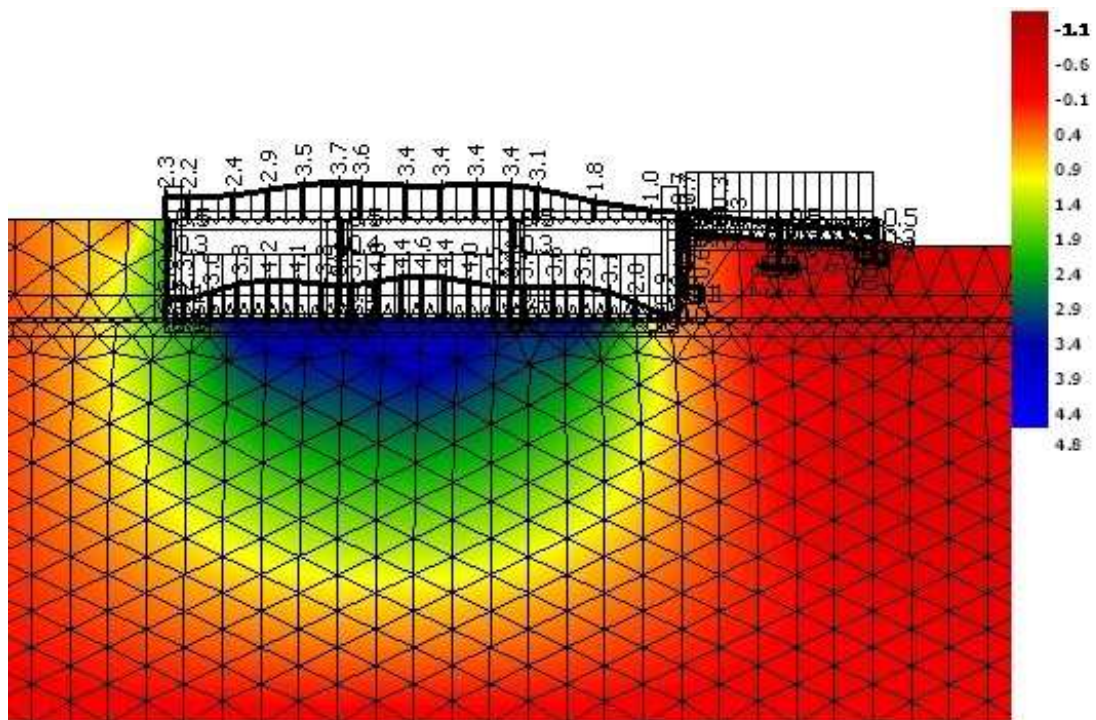
Rys. 7 Odprężenie dna wykopu i odkształcenia konstrukcji budynku bez uwzględnienia ciśnienia pęcznienia – maksymalne przemieszczenie pionowe posadzki w piwnicy – 4,8 mm

Na podstawie wyników obliczeń stwierdzono, że w podłożu budynku obserwuje się odprężenie ilów plicieńskich pod posadzką w piwnicy. Po uwzględnieniu pęcznienia unoszenie dna osiąga wartość około 40 mm. Wyniki te należy traktować jako orientacyjne, z uwagi na brak szczegółowych danych odnośnie parametrów wytrzymałościowych ilu. Obserwacje pomieszczeń w piwnicy, podniesienie podłogi i brak możliwości otwierania drzwi potwierdzają rezultaty analizy. Z obliczeń wynika, że skarpa teoretycznie jest stateczna, mimo, że w terenie obserwuje się jej ruch. Również z uwagi na brak danych nie wykonano obliczeń stateczności globalnej większego obszaru obejmującego sąsiednie posesje i podnóże skarpy wraz z istniejącym tam wąwozem. Być może taka analiza pozwoliłaby na dokładne ustalenie przyczyn awarii.
