Dr inż. Jerzy SOBKOWIAK, *jerzy.sobkowiak@put.poznan.pl*
Mgr inż. Barbara FILIPOWICZ, *barbara.filipowicz@wp.pl*
Politechnika Poznańska

WYSADZINY – NA JAKIM ETAPIE REALIZACJI ORAZ EKSPLOATACJI OBIEKTU BUDOWLANEGO MOŻEMY SIĘ ICH SPODZIEWAĆ

FROST HEAVE - ON WHAT STAGE OF THE REALIZATION AND THE EXPLOITATION OF THE BUILDER'S OBJECT WE CAN EXPECT THEM.

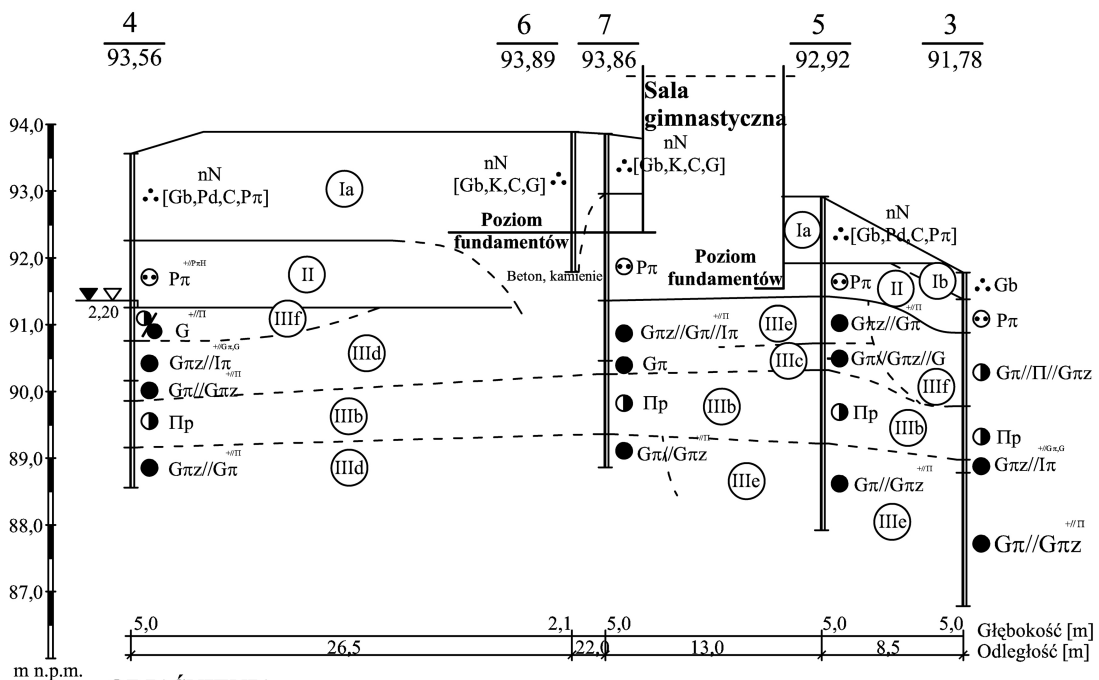
Rys. 2. Przekrój geotechniczny II – II.

Budowę geologiczną terenu w rejonie sali gimnastycznej scharakteryzowano następująco. Pod warstwą nasypów niebudowlanych o miąższości ok. 1,0 m i gleby występują średnio zagęszczone piaski pylaste. Zalegają one na stropie osadów warwowych i warwopodobnych wykształconych jako przewarstwione gliny, gliny pylaste, gliny pylaste zwięzłe, ily pylaste, pyły oraz pyły piaszczyste w stanie plastycznym i twardoplastycznym. Poziom zwierciadła wody gruntowej w czasie prowadzonych badań terenowych stwierdzono na głębokości 2,20m w otworach numer 1 i 4, wykonanych przy północno - zachodniej ścianie budynku, czyli na stropie gruntów spoistych (rys. 2).

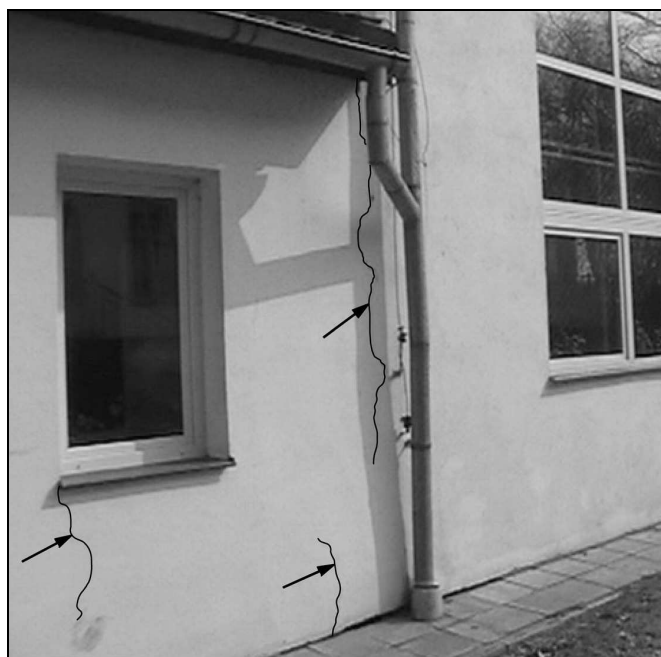
Rys. 3. Spękania ściany zewnętrznej sali gimnastycznej.

Spękanom uległy zarówno ściany jak i posadzka sali gimnastycznej. Pęknięcia występują na całej wysokości ściany, od dachu po fundamenty włącznie (rys. 3,4).

Pęknięcia budynku nastąpiły w wyniku nierównomiernego osiadania jego fundamentów. Przyczyn stanu awaryjnego określono kilka. Za jedną z istotnych uznano wystąpienie zjawisk wysadzinowych w trakcie wykonywania obiektu budowlanego. Fundamenty sali gimnastycznej zostały wykonane w lipcu. Przez okres jesienno-zimowy, do kwietnia następnego roku pozostały odkryte i nie zasypane. Podłoże gruntowe w tym czasie ulegało stałemu zawilgoceniu i odprężaniu stref przy fundamentowych.

Odprężenie, stałe zawilgocenie, okres jesienno-zimowy oraz rodzaj podłoża gruntowego przy stałych ujemnych temperaturach okresu jesienno-zimowego sprawiły, że w strefie fundamentów zaistniały procesy wysadzinowe. Spowodowały one rozluźnienie kilkudziesięcio - centymetrowej warstwy gruntów podłoża. Po obciążeniu fundamentów konstrukcją podłoże musiało się dodatkowo skonsolidować, a konstrukcja dostosować do dodatkowych naprężeń wewnętrznych powodując spękania obiektu. Wbrew logice jest to powszechnie powtarzający się błąd wykonawczy, podobnie jak otwarcie wykopu fundamentowego i pozostawienie go otwartym na okres jesienno-zimowy.

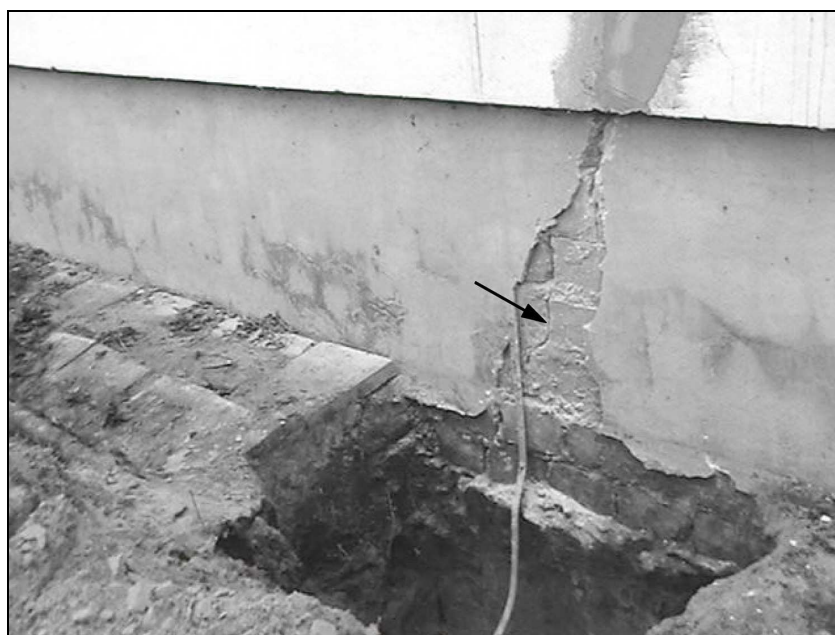
Rys. 4. Uszkodzeniu uległy również fundamenty. Widok odkrywki fundamentowej. Wyraźne pęknięcie sięgające spodu fundamentów.

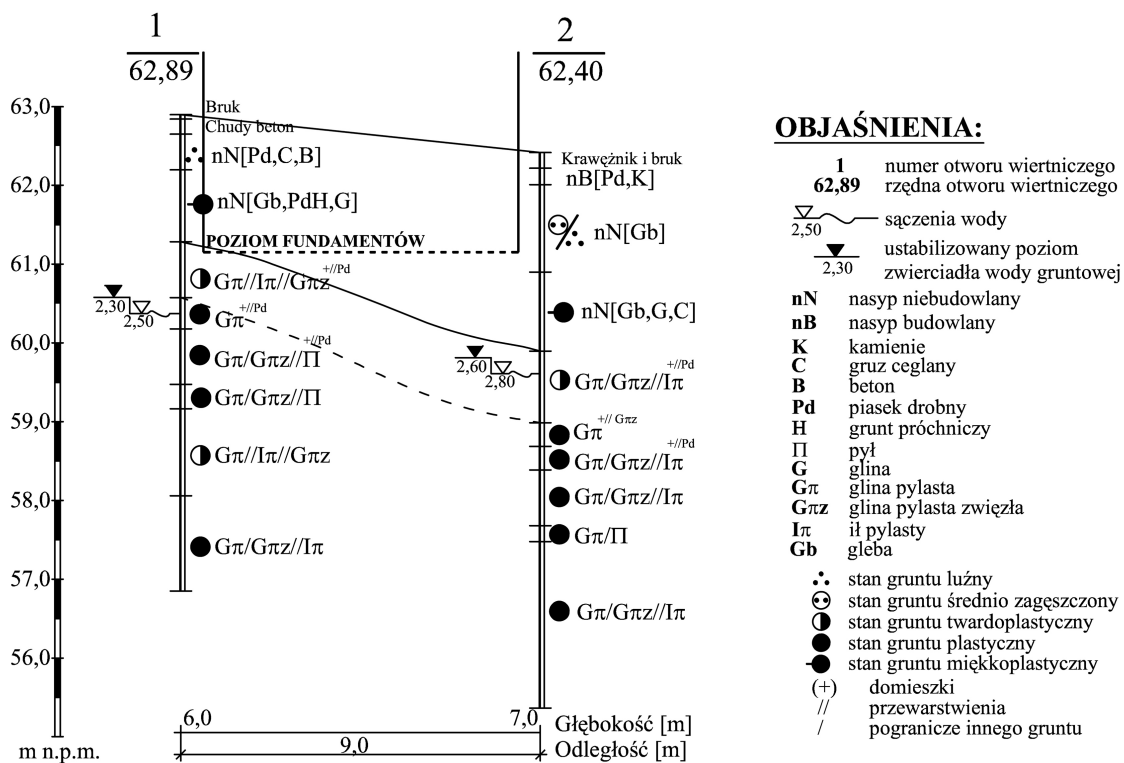
Rys. 5. Przekrój geotechniczny.

Pod warstwą nasypów niebudowlanych o miąższościach dochodzących do 2,50 m od powierzchni terenu występują pylasto - ilaste osady warwowe, wykształcone w postaci twardoplastycznych i plastycznych: glin pylastych, glin pylastych na pograniczu glin pylastych zwięzłych przewarstwionych iłem pylastym i pyłem, oraz glin pylastych na pograniczu pyłu. Zwierciadło wody gruntowej występuje na głębokościach między 2,0 – 3,0m (rys. 5).

Z wykonanej odkrywki fundamentowej w miejscu ściany szczytowej wynika, że fundament tej ściany spoczywa częściowo na gruncie mineralnym, a częściowo na miękkoplastycznym nasypie niebudowlanym (rys. 5,6). Ściana szczytowa posadowiona została na gruntach o wyraźnie różnych modułach odkształceń.

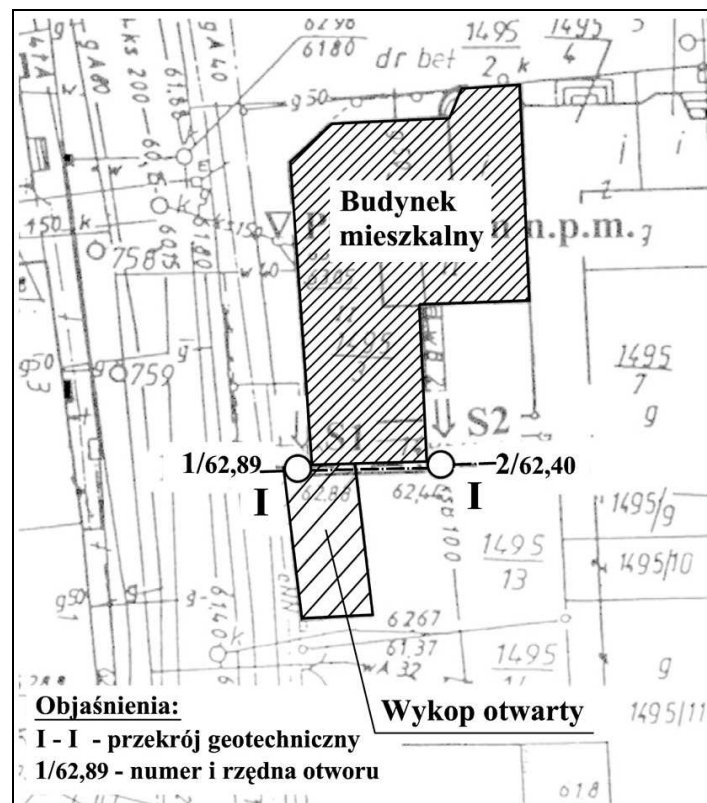
Rys. 7. Plan sytuacyjno - wysokościowy rozmieszczenia wykonanych otworów badawczych.

W wyniku przygotowań inwestycyjnych na działce przylegającej do badanego budynku wykonano wykop, który pozostał otwarty przez kilka lat. Położenie wykopu przedstawia rysunek 6 i 7.

- w obrębie ściany stwierdzono złe ujęcie wody opadowej (powodującej nadmierne zawilgocenie podłoża),
- w bezpośrednim sąsiedztwie ściany został otwarty wykop umożliwiający przemarzanie podłoża pod fundamentem (rys. 7,8),
- grunty podłoża mają wyraźnie charakter gruntów wysadzinowych.
