STAN AWARYJNY KAMIENICY MIESZKALNEJ SPOWODOWANY PRZECIĄŻENIEM

DAMAGE STATE OF APARTMENT HOUSE CAUSED BY OVERLOADING

Streszczenie: Treścią referatu jest analiza zachowania się budynku mieszkalnego, który został poddany wielokrotnym rozbudowom podczas swojego 130 letniego okresu istnienia. Na skutek zwiększenia liczby kondygnacji z dwu do czterech oraz przebudowy kondygnacji parteru nastąpiło znaczne zwiększenie obciążeń podłoża. Zwiększone obciążenia i zmiany warunków gruntowo-wodnych doprowadziły do znacznych osiadań, co spowodowało wystąpienie dużych uszkodzeń budynku. Zaproponowano sposoby remontu budynku, ale na skutek znacznych kosztów nie podjęto decyzji co do dalszego losu obiektu.

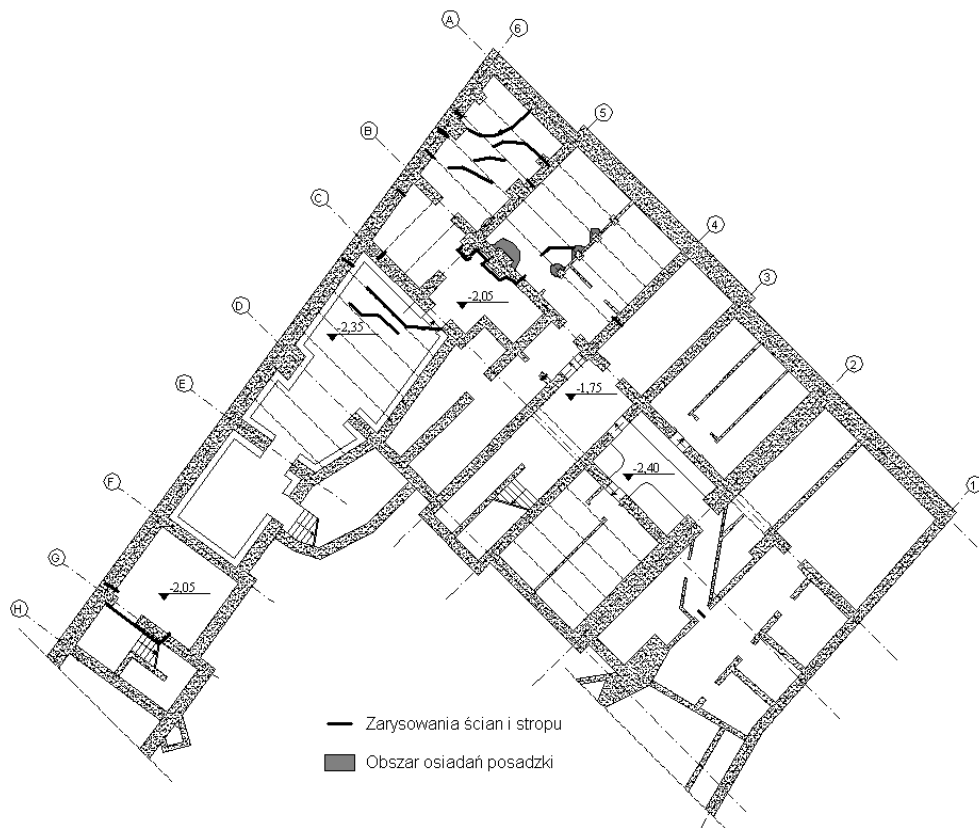
Rys. 2. Rzut kondygnacji piwnic budynku – część A.

Główne uszkodzenia obiektu zlokalizowane są w części A. Należą do nich zarysowania ścian nośnych (wzdłuż ulicy i w granicy północno-zachodniej) oraz uszkodzenia stropów odcinkowych nad piwnicą. Kondygnacja piwniczna budynku wraz z naniesionymi uszkodzeniami została przedstawiona na Rys. 2.

około 10mm każde (Fot. 2 i 3) i propagują na wylot. Uszkodzenia budynku w poziomie kondygnacji piwnicznej skupione są w północno-wschodnim narożniku (pod sklepem). Zarysowania ścian przebiegają nieregularnie i mają rozwartość od około 1 do 3mm, przechodząc w stropy nad piwnicą.

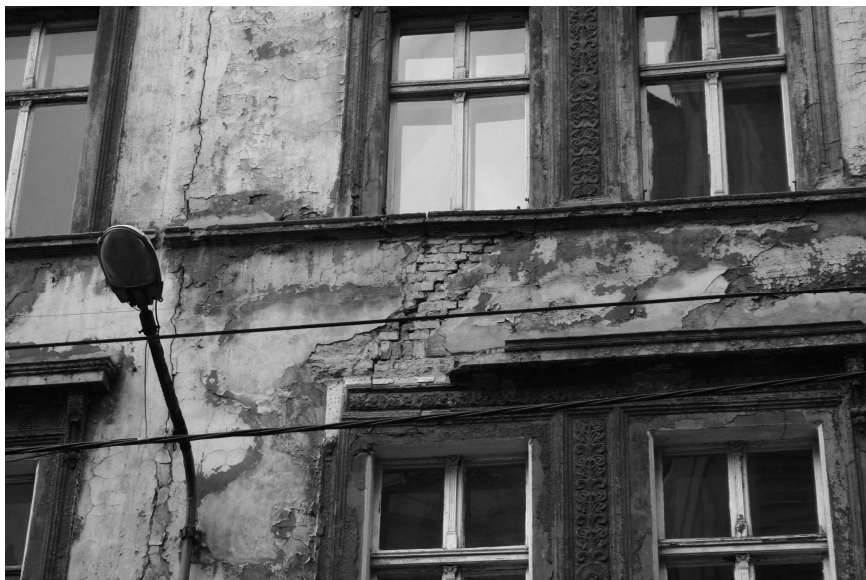
Uszkodzenia ściany frontowej występują niemalże na całości ściany. Przebieg rys jest zbliżony do siebie – rysy biegną ukośnie w pasmach podokiennych i nadprożowych (Fot. 1). Powstałe rysy w pasmach okiennych propagują na wylot, przez całą ścianę i można je obserwować również z wnętrza. Szerokość rozwarcia rys dochodzi w niektórych miejscach do 4mm. Dodatkowo we wnętrzu budynku widoczne są miejsca oddzielania się podłużnych ścian zewnętrznych (elewacyjnych) i wewnętrznych od ścian poprzecznych znajdujących się w osi 2.

Zarysowania w tym miejscu budynku rozszerzają się ku górze, by na III piętrze osiągnąć rozwartość około 12mm.

Fot. 1. Zarysowanie pasma podokiennego w ścianie elewacyjnej (w osi A/2-3).

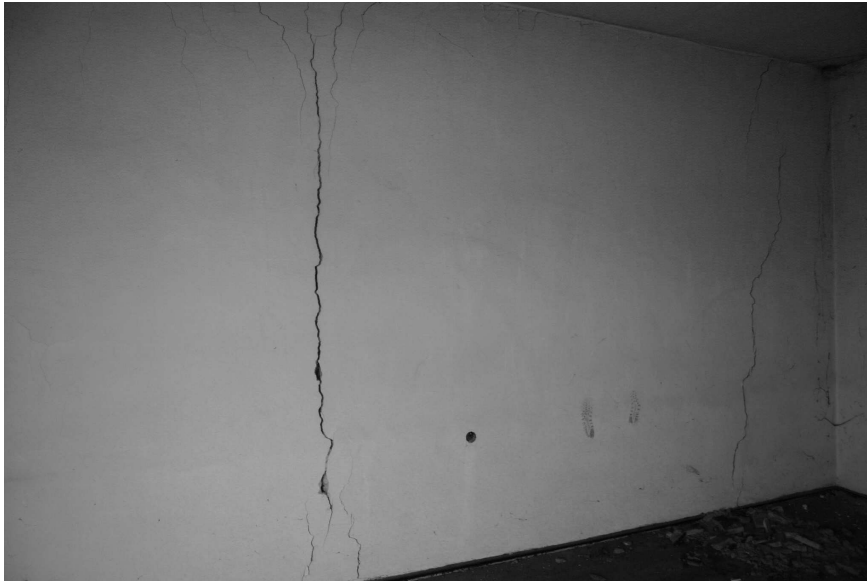
W ścianie północno-zachodniej budynku (oś 6) w kondygnacjach nadziemnych występują zarysowania o charakterze pionowym. Rysy przebiegają w miejscu połączenia oficyny z budynkiem. Na długości ściany około 8m (pomiędzy osiami C-E) pojawiają się 3 zarysowania o dużej rozwartości. Pęknięcia mają podobną rozwartość na poszczególnych piętrach, wynoszą

Fot. 2. Zarysowanie ściany w zewnętrznej w poziomie II piętra (osie 6/D-E – przejście budynku w oficynę).

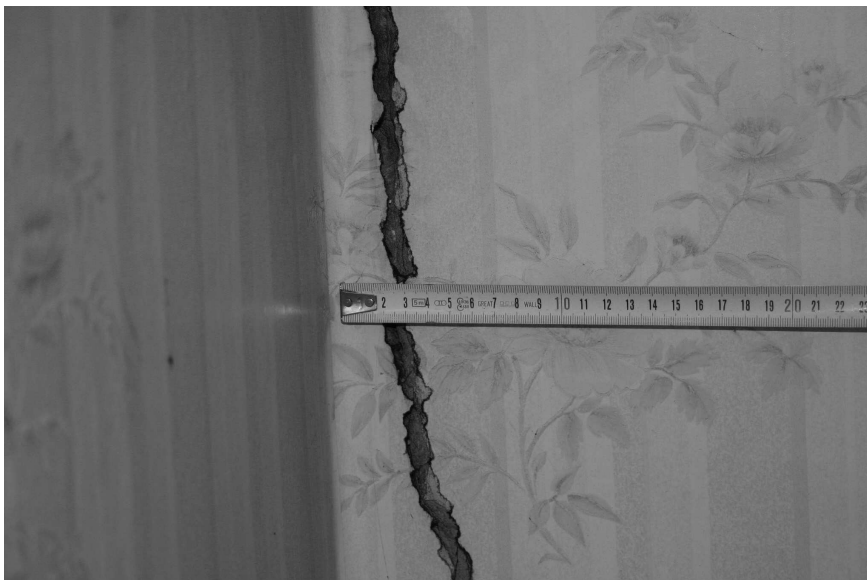
Fot. 3. Rysa w ścianie zewnętrznej w poziomie I piętra (oś 6/D-E).

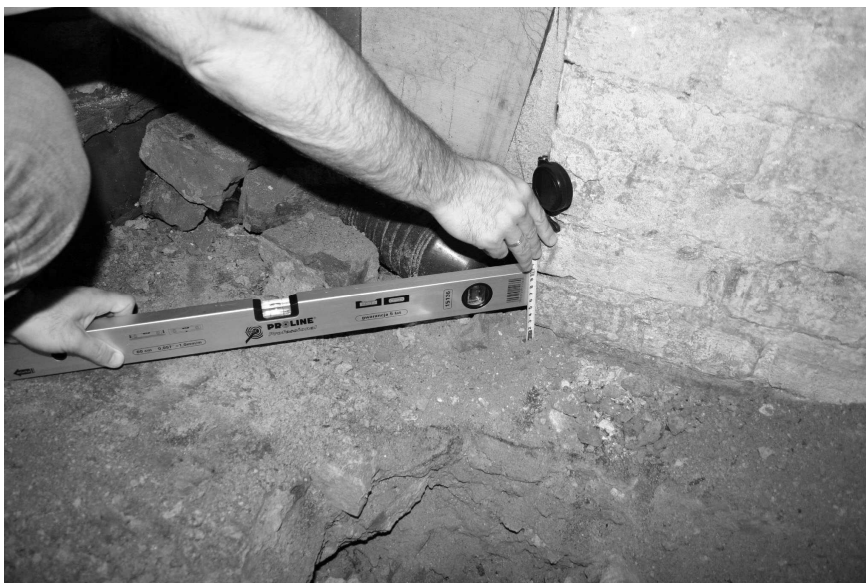
W trakcie przeglądu budynku stwierdzono w piwnicach obszary miejscowego osiadania w obrębie wewnętrznego filara w osi B/4-5 (Fot. 4). O odkształceniach podłoża świadczą również zarysowania posadzki piwnic. W kondygnacjach wyższych ponad wewnętrznym filarem stwierdzono pochylone stropy w polach pomiędzy osiami 4/5 oraz A/B. Spadek w tych pomieszczeniach dochodzi do 6%.

Fot. 4. Osiadanie filara w piwnicy – obok odkrywka (oś B/4-5).

Ze względu na występujące osiadanie wewnętrznej podpory – filara stwierdzono, że przyczyną powstania uszkodzeń jest wyczerpanie nośności podłoża gruntowego. Z tego powodu wykonano badania podłoża gruntowego w rejonie filara oraz wykonano zestawienie obciążeń w poziomie posadowienia.

czenie warunku nośności o ok. 27% ($m q_{fn} = 268 kPa \leq 339 kPa$). Należy zatem przyjąć, że budynek pracuje w zakresie obciążeń, dla których mogą już występować osiadania z tytułu odkształceń plastycznych. Podobna sytuacja ma również miejsce w odniesieniu do stóp fundamentowych, co widać na Fot. 4.

Ze względu na taki charakter uszkodzeń, których powodem było wyczerpanie nośności gruntu pierwszym działaniem jest zmniejszenie wyęźżenia gruntu. Można osiągnąć to poprzez zwiększenie powierzchni fundamentów, obniżenie ich posadowienia do poziomu gruntów nośnych (około 2m poniżej obecnego poziomu) lub wzmocnienie podłoża. Ze względu na bardzo niską sztywność fundamentów ceglanych konieczne byłoby wykonanie obustronnych opasek ścian fundamentowych. Jest to szczególnie utrudnione w starej strukturze miejskiej, gdzie występują ściany sąsiednich obiektów o nie wyjaśnionej do końca przynależności. Wzmocnienie podłoża można wykonać w tych warunkach w trojaki sposób, poprzez: jet-grouting, odcinkowe pale wciskane w grunt lub mikropale. Wszystkie z podanych metod wymagają wykonania oczepu ponieważ istniejące fundamenty są w większości przedłużonymi ceglanymi ścianami fundamentowymi.
