Prof. dr hab. inż. Czesław SZYMCZAK, szymcze@pg.gda.pl
Dr inż. Piotr IWICKI, piwicki@pg.gda.pl
Dr inż. Tomasz MIKULSKI, tomi@pg.gda.pl
Politechnika Gdańska

ANALIZA STANU AWARYJNEGO BIOREAKTORA OCZYSZCZALNI ŚCIEKÓW GDAŃSK-WSCHÓD

FAILURE ANALYSIS OF BIOREACTOR OF SEWAGE-TREATMENT PLANT GDANSK-WSCHOD

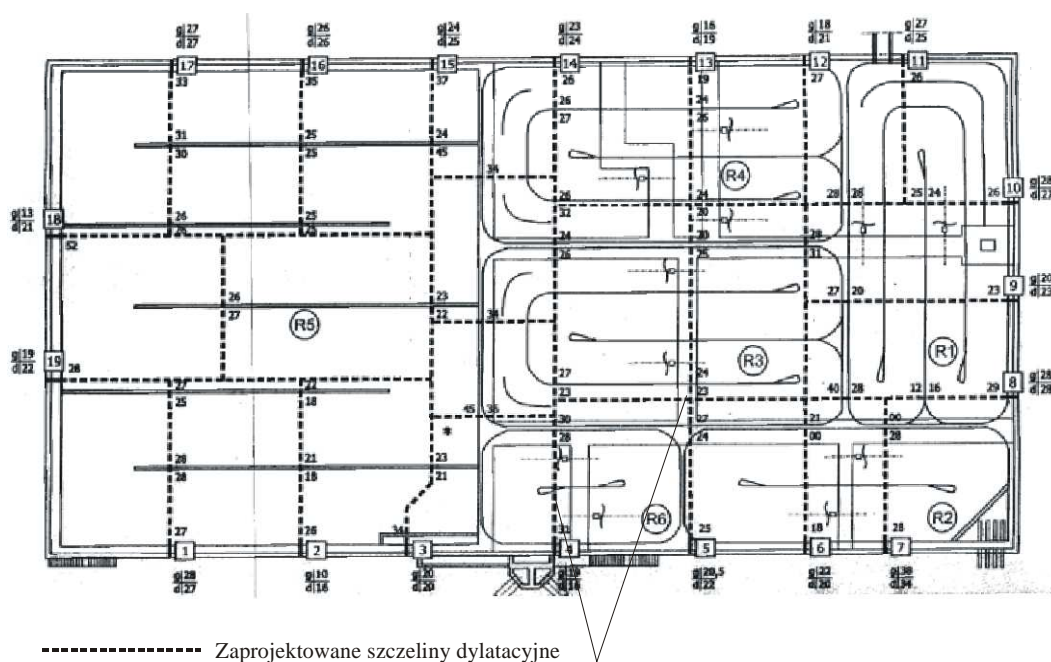
Rys. 1. Rzut bioreaktora z podziałem na segmenty

Bioreaktory oczyszczalni ścieków zaprojektowano jako prostokątne zbiorniki żelbetowe o wymiarach $103.22\text{ m} \times 53.55\text{ m}$ każdy. Płyta dna zbiorników ma grubość 0.9 m , ściany zewnętrzne grubość od 0.4 m do 0.9 m . Zbiorniki podzielono dylatacjami na 24 segmenty o wymiarach w granicach od $10\text{ m} \times 12\text{ m}$ do $15\text{ m} \times 21\text{ m}$ (rys.1).

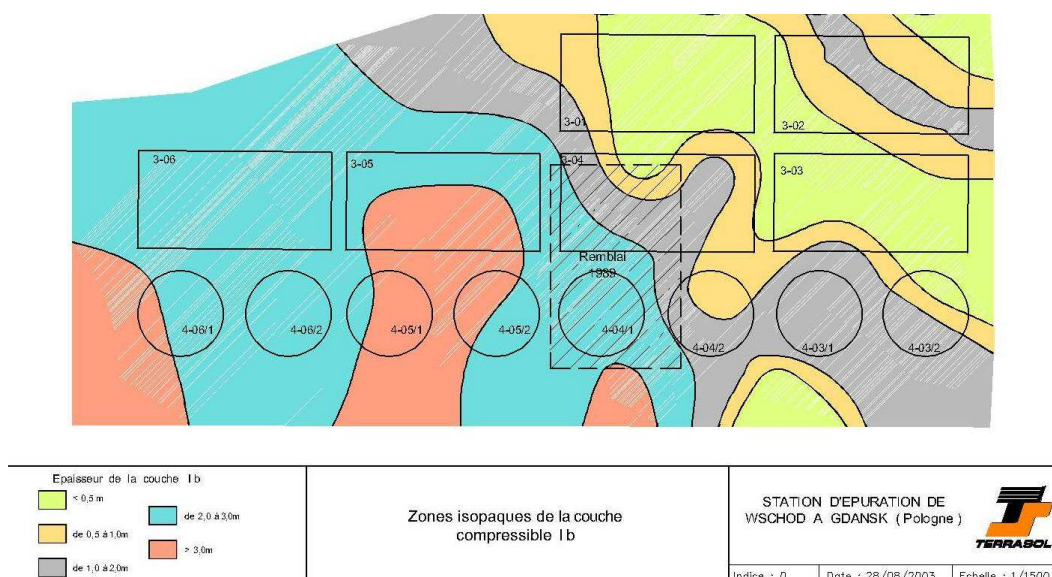
Rys. 2. Układ namułów plastycznych

Zaprojektowane szczeliny dylatacyjne przecinają całą konstrukcję zbiornika, zarówno ściany wewnętrzne jak i zewnętrzne, a także dno zbiornika. Elementami zabezpieczającymi zgodność przemieszczeń na styku dylatacji są ławy fundamentowe pod dnem zbiornika o szerokości 1 m i grubości 0.4 m i poziome dyble stalowe o średnicy 4 cm wmontowane w ścianach zewnętrznych w rozstawie co 50 cm . Dyble te nie blokowały jednak możliwości poziomego rozsuwania się segmentów. Pod płytą dna bioreaktora wykonano izolację poziomą w postaci trzech warstw papy o łącznej grubości przekraczającej 1 cm . Bioreaktory posadowiono na uwarstwionym gruncie, w którym na głębokości około 6 m poniżej dna konstrukcji występuje warstwa namulów plastycznych o zróżnicowanej miąższości od 1 m do 3 m (rys.2).

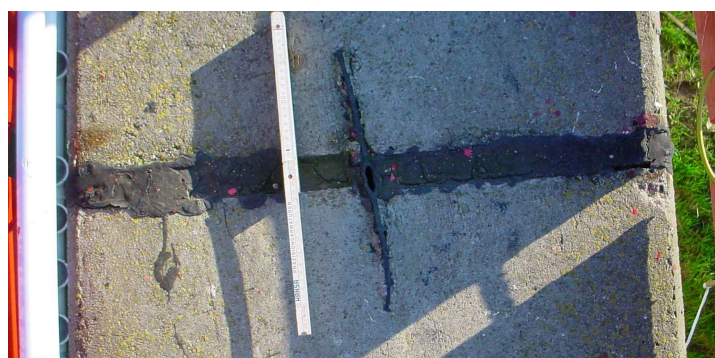
Rys. 3. Wkładka uszczelniająca w ścianie zewnętrznej

Już w czasie prób wodnych zaobserwowano nieszczelności zbiornika przejawiające się przeciekami na szczelinach dylatacyjnych. Przecieki te wystąpiły również w czasie eksploatacji zbiornika. Starano się zatrzymać proces rozsuwania się segmentów poprzez usypywanie wałów ziemnych wokół części konstrukcji bioreaktorów. Ten sposób zabezpieczenia nie zlikwidował jednak przecieków. Obwałowanie wokół bioreaktora w pewnym stopniu zwiększa bezpieczeństwo konstrukcji, ponieważ przy dalszym przesuwie poziomym segmentów zewnętrznych pojawia się bierny odpór gruntu wokół bioreaktorów. Jednak, aby taki odpór się uaktywnił przemieszczenia muszą być znaczne. Podjęto także próby naprawy zaistniałej sytuacji polegające na uszczelnianiu szczelin, najpierw poprzez ich wypełnianie różnymi środkami uszczelniającymi (rys.3), a następnie poprzez obklejanie dylatacji elastycznymi taśmami.

Widoczne są także znaczne rozwarcia szczelin dylatacyjnych obrazujące wzajemne rozsuwanie segmentów. W niektórych szczelinach dylatacyjnych zauważono znaczne deformacje wkładek uszczelniających oraz błędy ich montażu (rys.3). W większości przypadków zaobserwować można zjawisko rozsuwania się dylatacji w ścianach zewnętrznych. Problem ten istnieje również w dnie zbiornika. Jak wynika z pomiarów wykonanych w trakcie dotychczasowych przeglądów gwarancyjnych jednego z bioreaktorów, po jego wyłączeniu z eksploatacji, rozsunęcia dylatacji poziomych osiągnęły nawet 7÷8 cm. Osobnym zjawiskiem, mówiącym o osiadaniu reaktorów jest nierównomierne rozwarcie szczelin dylatacyjnych. Przyczyną może być odmienny charakter pracy poszczególnych segmentów, występowanie różnic miąższości namulów, jak i niejednorodność nośności warstw gruntu zalegających bezpośrednio pod dnem reaktora.

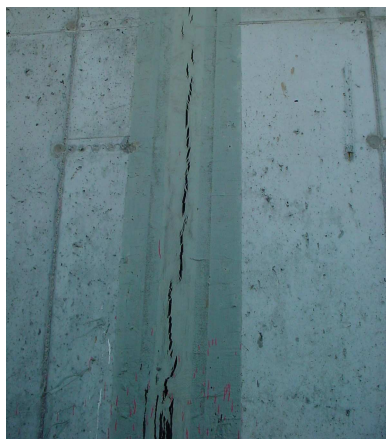
Rys. 4. Pęknięcie w miejscu dylatacji w ścianie zewnętrznej

Zastosowana naprawa szczelin dylatacyjnych nie okazała się skuteczna, gdyż w dalszym ciągu następuje proces rozsuwania się poszczególnych segmentów bioreaktora. Pękają nawet taśmy, które charakteryzują się znaczną wydłużalnością (rys.4).

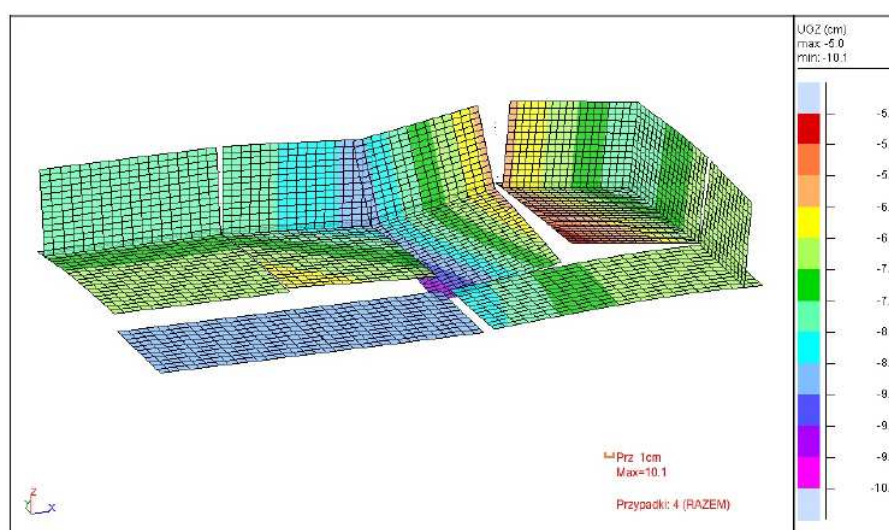
Rys. 5. Deformacja fragmentu bioreaktora podzielonego na segmenty, widok aksonometryczny

Analiza bioreaktora podzielonego na segmenty wykazała, że poszczególne segmenty konstrukcji pracują niezależnie, występują różnice osiadań na styku segmentów oraz poziome rozsuvanie się segmentów (rys.5). Istota problemu znacznych wzajemnych przesunięć segmentów bioreaktora leży głównie w poziomym poślizgu konstrukcji i górnych warstw gruntu spoczywających na warstwie namułów. Warstwa namułu o miąższości od 1 m do 3 m zalegająca na głębokości około 6÷7m pod płytą dolną bioreaktora jest przyczyną poziomych poślizgów segmentów konstrukcji (rys.6). Należy również dodać, że grubości namułów są zróżnicowane w obrębie bioreaktora ma to także duży wpływ na nierównomierne osiadanie konstrukcji i prowadzące do rozszechnienia klawiszowanie segmentów bioreaktora. Projektując bioreaktory przeceniono siły tarcia dna zbiornika o podłoże. Przyjęcie współczynnika tarcia 0.2 na podstawie normy [8] nie uwzględnia faktu, że podany w normie współczynnik tarcia chropowatego betonu o papę dotyczy materiałów w stanie powietrzno-suchym. W przypadku konstrukcji bioreaktora woda gruntowa może spowodować znaczne zmniejszenie tego współczynnika, a tym samym spowodować możliwość powstania wzajemnych rozsunięć poszczególnych segmentów. Ponadto, w przypadku dwóch warstw papy, istnieje realna możliwość przesuwu papy po papie, a nie po betonie, a w takim przypadku współczynnik tarcia może być znacznie mniejszy niż 0.2, szczególnie w warunkach nawodnionych powierzchni.

Naprawa bioreaktorów poprzez uszczelnianie dylatacji musi nastąpić dopiero po zahamowaniu procesu rozsuwania się segmentów. W przeciwnym razie uszczelnianie dylatacji będzie nieskuteczne.

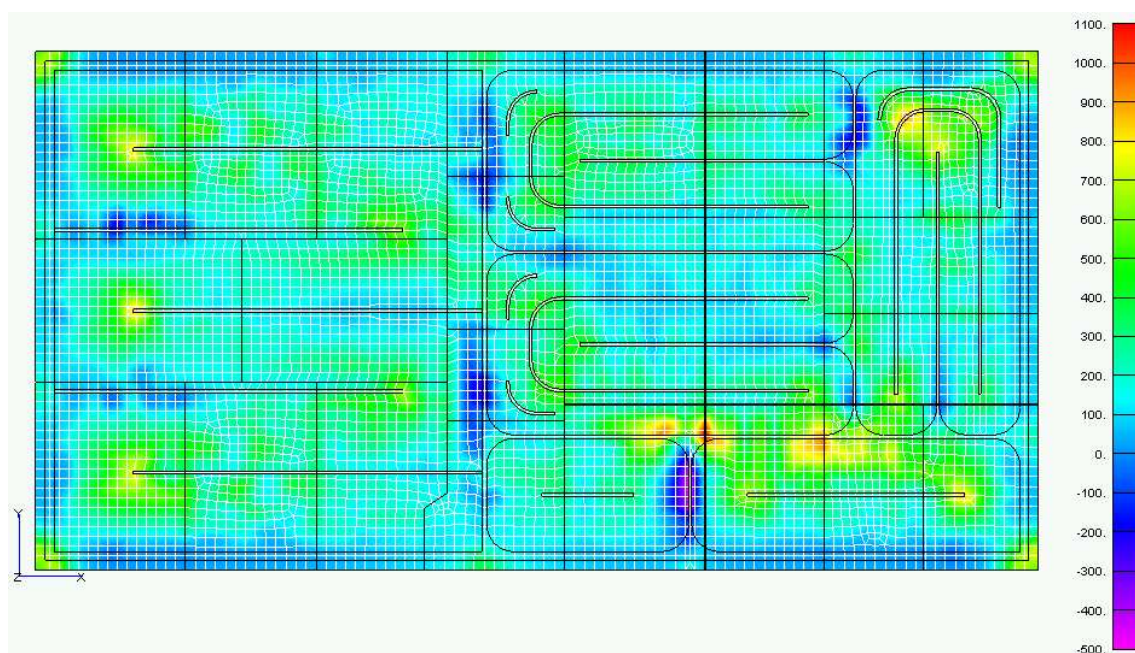
Rys. 8. Momenty zginające w płycie dna bioreaktora m_x [kNm/m] w kierunku osi X
Wariant I - obciążenie parciem cieczy i ciężarem własnym

W tym przypadku zaproponowano połączenie wszystkich płyt dennych segmentów bioreaktora. Takie rozwiązanie uniemożliwia wzajemne rozsuwanie się segmentów, a na grunt przekazują się jedynie pionowe naciski. Z analizy tego wariantu wynika, że jest możliwe takie rozwiązanie przy zachowaniu istniejącego zbrojenia płyt. Koncentracje momentów zginających w dnie występują jedynie w miejscach dylatacji ścian (rys.8).

Możliwe i korzystne dla konstrukcji jest, zdaniem autorów, wykorzystanie wariantu pośredniego pomiędzy I i II, przez wprowadzenie, oprócz uciąglenia dna, częściowej likwidacji dylatacji ścian do wysokości 1÷1.5 m od dna. Powoduje to wzmocnienie dna płyty i redukcję momentów zginających w rejonie występowania dylatacji ścian. Takie rozwiązanie ma także swoje uzasadnienie technologiczne, związane z rozkuciem dylatacji dna, połączeniem zbrojenia i odpowiednim ustawieniem starych taśm dylatacyjnych ścian.
