Dr inż. Marek ŚWIECA
Mgr inż. Krzysztof WALCZAK
Instytutu Techniki Budowlanej w Warszawie

AWARIA BUDOWLANA PRZY BUDOWIE PRZEPRAWY MOSTOWEJ

GEOTECHNICAL FAILURE ON BRIDGE CONSTRUCTION

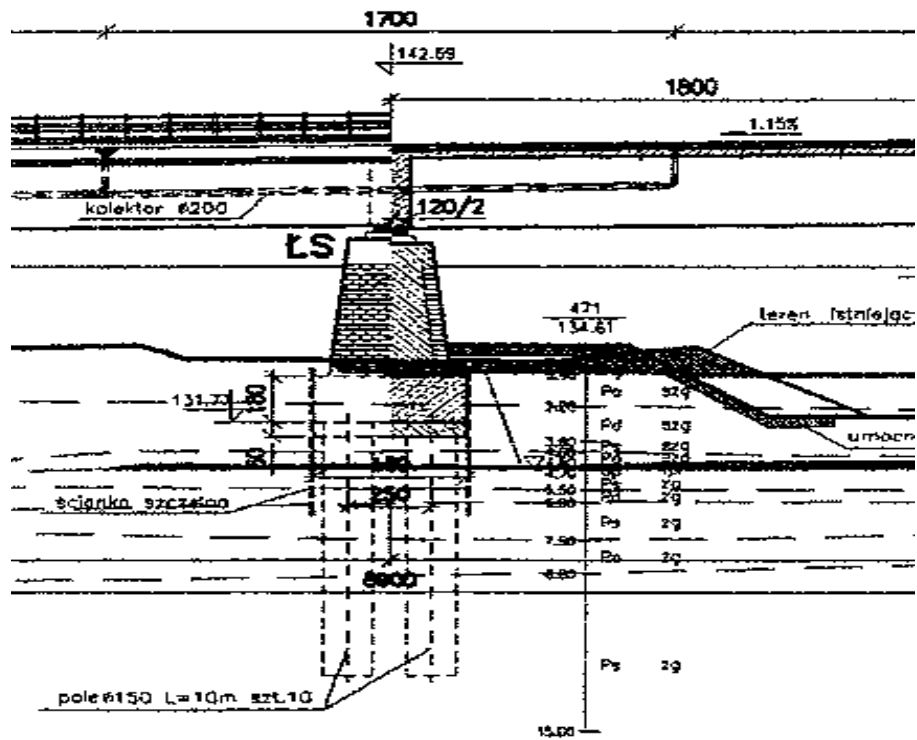
Rys. 1. Przekrój poprzeczny filara mostu

Opisany problem dotyczy obiektu mostowego, znajdującego się na przebudowywanym odcinku drogi krajowej w dolinie rzeki Kwisy. Kwisa jest dopływem Bobru i przepływa z północy na południe przez obszar województw dolnośląskiego i lubuskiego, z Sudetów Zachodnich na Nizinę Śląsko- Łużycką. Nowy, dwuprzęsłowy most drogowy nad Kwisą oparto na trzech podporach - dwóch przyczółkach i jednym filarze środkowym. Podpory zlokalizowano w miejscu niedokończonych, poniemieckich konstrukcji, z okresu wojny. Fundamenty starych podpór posadowione były bezpośrednio w piaskach tarasu doliny rzeki. Fundamenty nowych filarów oparto na wielkośrednicowych palach średnicy 1500 mm i długości 13,5 m (10 m. poniżej poziomu płyty fundamentowej). Aby wykonać płytę oczepową na głowicach pali, na obwodzie każdej z planowanych podpór wbito stalową ściankę szczelną. Przekrój filara środkowego pokazano na rys. nr 1.

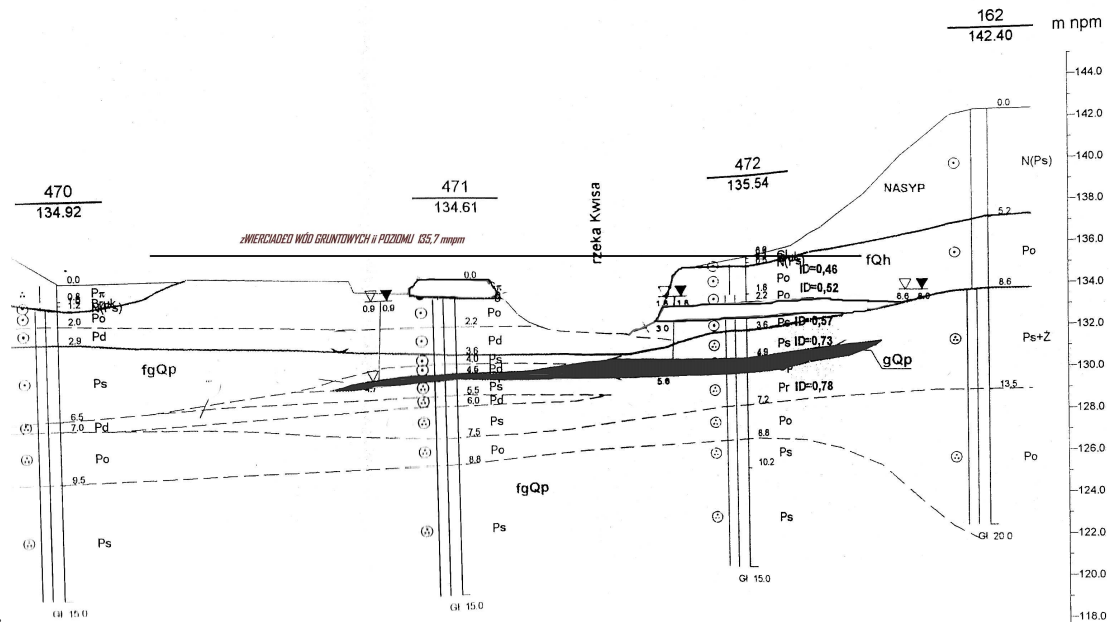
Rys. 2. Przekrój geologiczny doliny Kwisy w rejonie przeprawy

W poziomie posadowienia pali stopień zagęszczenia podłoża określono na $I_d > 0,8$. Przekrój geologiczny przez dolinę Kwisy w rejonie mostu pokazano na rysunku nr.2

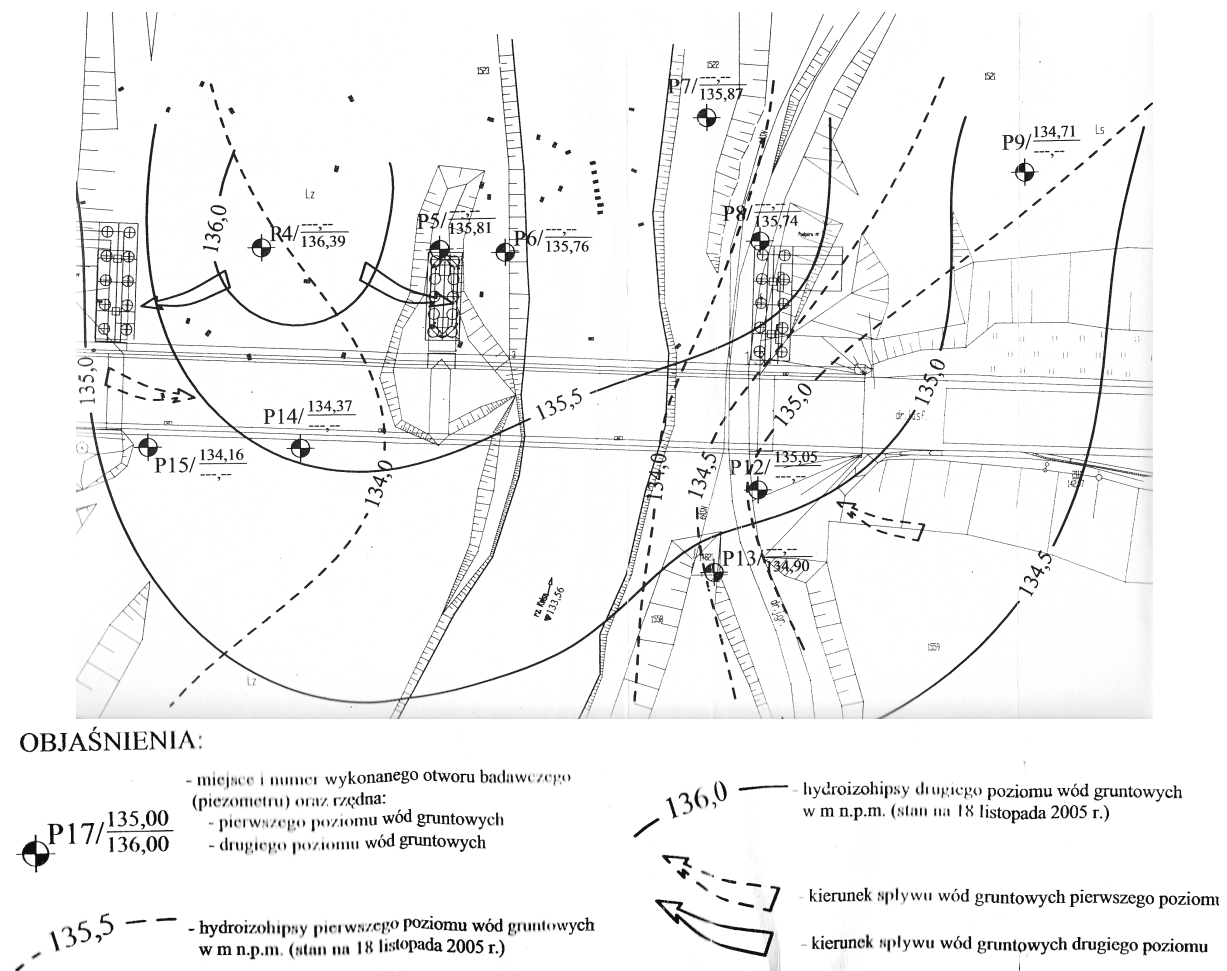
Rys. 3. Mapa hydroizohips wód podziemnych w rejonie budowy mostu

Błąd w rozpoznaniu prawdziwych warunków hydrogeologicznych zaważył na całym cyklu wykonawczym i stał się przyczyną powstania zagrożeń dla stateczności wznoszonych obiektów mostowych oraz spowodował konieczność wykonania prac ratunkowych. Wykonane, w trakcie robót budowlanych, dodatkowe badania hydrogeologiczne udokumentowały istnienie wód artezyjskich w 12 piezometrach zafiltrowanych w dolnej warstwie wodonośnej. Lustro wody w piezometrach stabilizowało się nawet na wysokości 1,6 m ponad terenem. Na podstawie pomiarów ciśnień piezometrycznych sporządzono mapę hydroizohips dla obszaru budowy, której fragment pokazano na rys nr 3.

Wynika z niej, że ruch tych wód gruntowych II poziomu wodonośnego odbywa się z północy na południe, czyli w kierunku przeciwnym niż ruch wody w rzece. Świadczy to o niezależności obu poziomów wód gruntowych. (GT-Projekt2006).

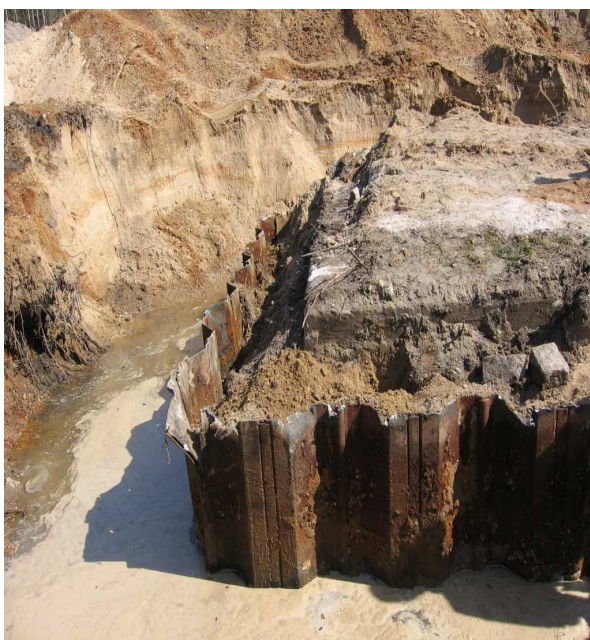
Rys. 4. Rozbiórki starych fundamentów

Wykopy budowlane pod nowe obiekty odwadniano poprzez bezpośrednie pompowanie wody z dna. Już w trakcie rozbiórek starych fundamentów wykonawca napotkał na trudności z powodu bardzo dużych ilości wody napływającej z dna wykopów (rys.4). Podczas robót fundamentowych, ścianki szczelne i pale dużych średnic przebiły warstwę izolującą, a duże ciśnienie spowodowało, że wody II poziomu wodonośnego znalazły uprzywilejowane drogi filtracji wzdłuż pobocznic pali i powierzchni grodzic (rys.5).

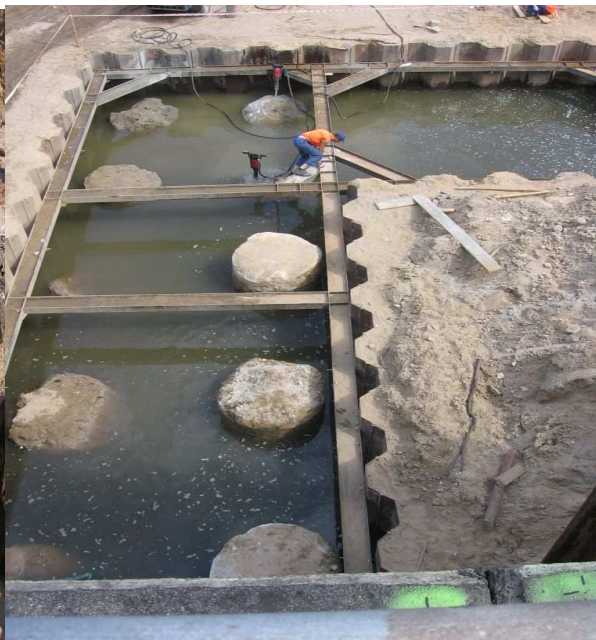
Rys. 5. Pale wewnątrz stalowej ścianki szczelnej

Początkowo ruch wody koncentrował się wewnątrz stalowych gródz.. Towarzyszyło temu sufozyjne wynoszenie drobnych frakcji gruntu. Bezpośrednio przed zalaniem płyt fundamentowych do wykopu napływała woda w ilości 35 m³/h. Przy wykonywaniu konstrukcji fundamentów (zbrojenie i betonowanie), oprócz bezpośredniego pompowania z dna, wykonawca robót wprowadził dodatkowo okresowe, krótkotrwałe odwadnianie igłofiltrami. Każdorazowe wyłączenie pomp wiązało się z zalaniem wykopów wodą. Po zabetonowaniu płyt fundamentowych na głowicach pali, wypływy na powierzchnię pojawiły

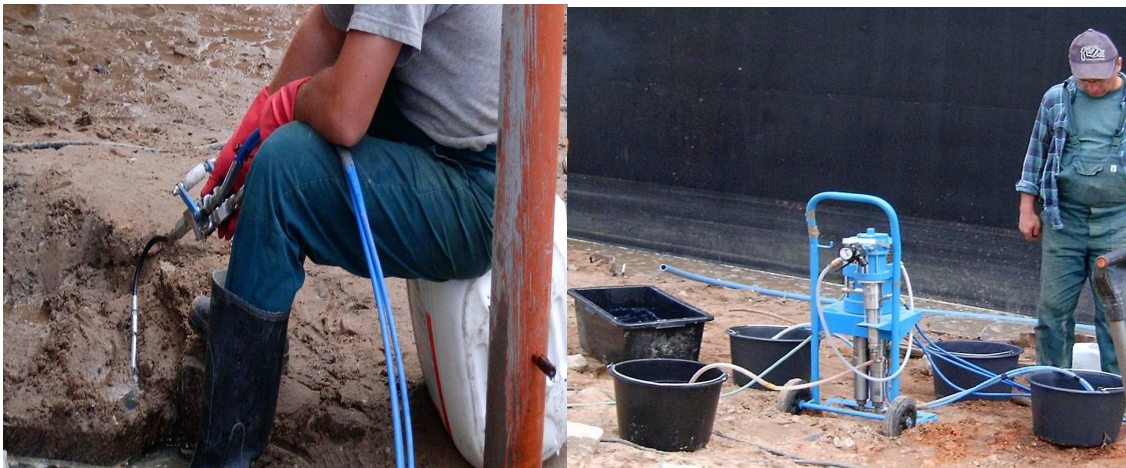
Rys. 6 i 7. Iniekcja gruntowa pompą dwukomponentową; podpora 3

Prace zabezpieczające wykonano w ciągu 3 tygodni w sierpniu i wrześniu 2006 roku. Prace przy podporze nr 2 przerwano po wykonaniu studni drenażowych na skutek gwałtownego wezbrania rzeki i dokończono we wrześniu. Z planowanej pierwotnie liczby 15 szt. studni, wystarczające okazało się wykonanie 13 szt., z których 6 zlokalizowano przy podporze nr 2, a 7 przy podporze nr 3. Równoległe z pompowaniem wody ze studni wykonywano montaż rurek iniekcyjnych. Rurki iniekcyjne średnicy 16 mm wpułkiwano w grunt, na obwodzie stalowych grodzic, do poziomu ok. 0,5 m poniżej warstwy napinającej zwierciadło wody, w rozstawie 60 cm. Do iniekcji użyto pompy dwukomponentowej, pozwalającej na maksymalne skrócenie czasu utwardzania żywicy. Przed podaniem preparat mieszano w proporcjach gwarantujących czas żelowania (utwardzania) w przedziale 15-20 sek. Czas utwardzania ustalono doświadczalnie na drodze próbnego zarobu i iniekcji. Iniekcję prowadzono w sposób systematyczny przechodząc do kolejnych punktów po zakończeniu iniekcji w punkcie sąsiednim. W każdym punkcie iniekcję prowadzono do chwili uzyskania przyrostu ciśnienia na pompie powyżej 30 bar. Zużycie żywicy na 1 punkt wyniosło od 12 do 35 dm³. Średnie zużycie iniektu wyniosło 15 dm³ i dwukrotnie przekroczyło założoną wstępnie i przyjętą do kalkulacji kosztów normę.

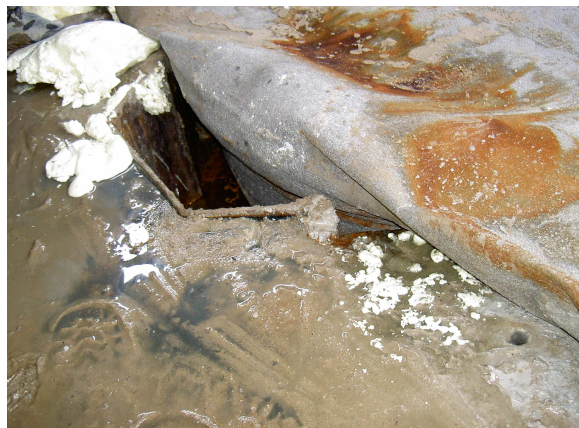
Rys. 8. Uszczelnienie wewnątrz ścianki; podpora nr 2 Rys. 9. Drenaż powierzchniowy przy podporze nr 2

Uszczelnienie wewnętrznej powierzchni stalowej ścianki szczelnej na styku z betonem wykonano przy pomocy iniekcji chemicznej żywicami poliuretanowymi. Iniekcje przeprowadzono w dwóch etapach, przy użyciu jednokomponentowej pompy Adal, o ciśnieniu do 180 bar. Żywicę podawano przez ukośne, wywiercone w betonie otwory, o średnicy 14 mm.. i długości 75-100 cm. Każdy otwór iniekcyjny zaopatrzono w stalowy paker z zaworem zwrotnym.

W pierwszym etapie iniekcji, dla zahamowania skoncentrowanych wycieków wody, podawano pianę poliuretanową, o 80-krotnym przyroście objętości. W drugim etapie, przez te same pakery podawano żywicę poliuretanową twardą. Po zakończeniu prac iniekcyjnych zlikwidowano części nadziemne studni drenażowych, rury zaślepiono od góry szczelnymi kapturami, a przestrzeń do poziomu terenu wypełniono grubym materiałem filtracyjnym. W wyniku prac przeprowadzonych przy podporze - przyczółku nr 3 ustały całkowicie samowypływy zarówno po zewnętrznej - na kontakcie z gruntem, jak i po wewnętrznej stronie stalowej ścianki szczelnej.
