## STAN AWARYJNY NADPROŻA W DAWNEJ KOTŁOWNI ZESPOŁU FABRYCZNEGO RODZINY GROHMANÓW

### THE EMERGENCY STATE OF THE LINTEL IN THE FORMER BOILER ROOM OF FAMILY GROHMAN'S FACTORY COMPLEX

**Streszczenie** W referacie przedstawiono stan awaryjny ściany murowanej spowodowany wykonaniem w niej otworu komunikacyjnego o wymiarach 3,3 x 4,0 m. Bezpośrednią przyczyną zaistniałego zagrożenia bezpieczeństwa konstrukcji było niefachowe wykonawstwo, które przejawiało się wypadaniem cegieł z nadproża. Klasyczne obliczenia statyczne wykazały błędny dobór stalowych belek nadproża. Istniejącą stabilność konstrukcji udowodniono pracą tarczową muru znajdującego się nad stalowymi belkami nadproża. Wzmocnienie ściany w postaci żelbetowego portalu przedstawiono w końcowej części referatu.

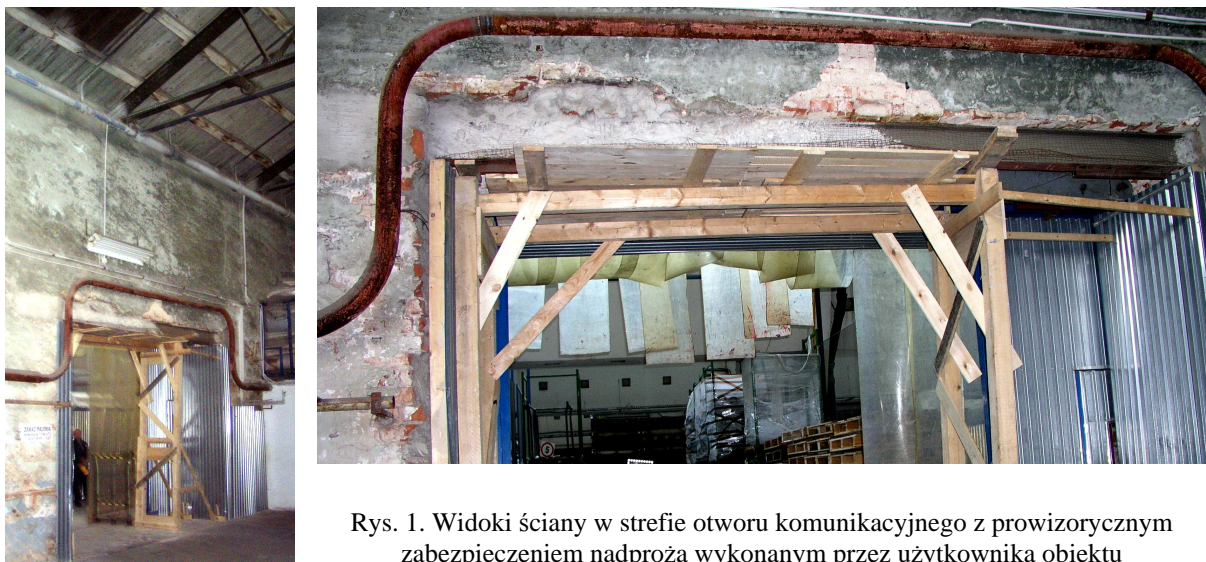
W maju 2005r. autor został poproszony o ocenę bezpieczeństwa konstrukcji murowej w budynku byłej kotłowni zespołu fabrycznego rodziny Grohmanów w Łodzi. Bezpośrednią przyczyną tego zlecenia był wypadek polegający na oderwaniu się cegły z nadproża, która zraniła przechodzącą osobę przez wrota wykonane w północnej ścianie budynku. Sytuację, jaką autor zastał podczas pierwszej wizyty w obiekcie pokazuje rys.1. Pokazane zabezpieczenie, wykonane z drewna odzyskanego ze stosowanych przez najemcę obiektu opakowań, zabezpieczało przed spadającą cegłą przechodzących przez wrota ludzi, ale nie było w stanie przejąć obciążeń od ciężaru własnego nadproża i reakcji od wiaźara kratowego dachu kotłowni usytuowanego w świetle ościeży otworu.

Rys. 1. Widoki ściany w strefie otworu komunikacyjnego z prowizorycznym zabezpieczeniem nadproża wykonanym przez użytkownika obiektu

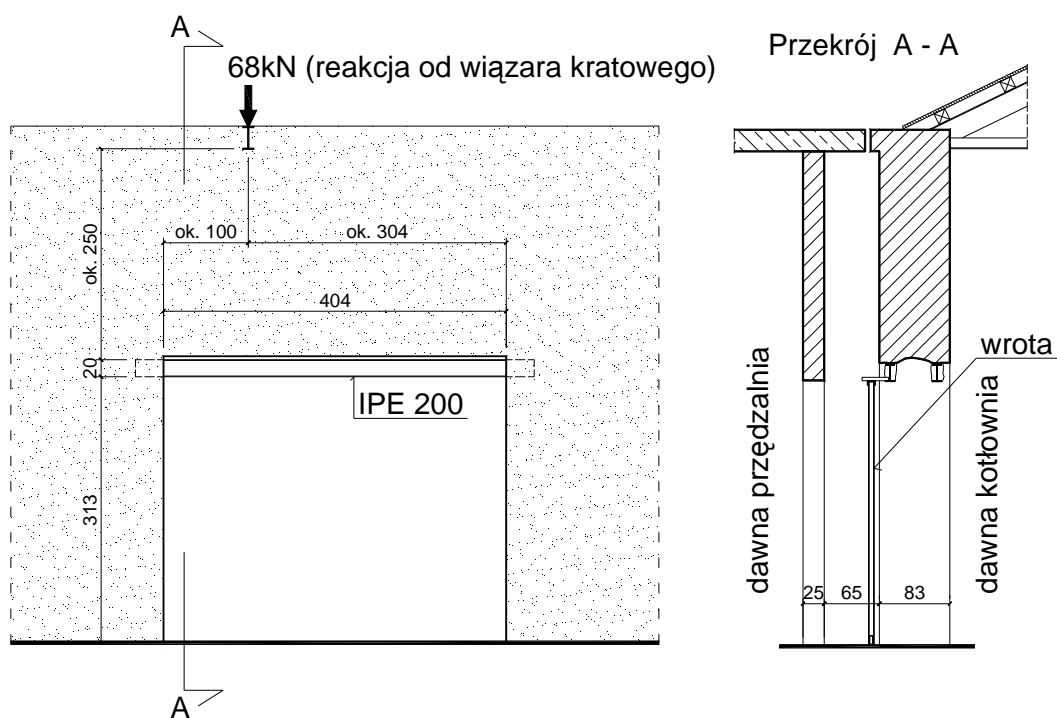
jednonawowa hala została przekryta lekkim dachem o konstrukcji stalowej z poszyciem drewnianym. Rozpiętość wiązarów kratowych wynosi około 18 m. W bezpośrednim sąsiedztwie tego budynku została wykonana w latach sześćdziesiątych XX wieku hala (przedzalnia), której konstrukcję stanowi żelbetowy szkielet. Pomiędzy zewnętrznymi słupami tej hali znajduje się ściana murowana o grubości 25 cm. Odległość pomiędzy ścianami obu budynków wynosi około 65 cm. W obu tych ścianach wykonano przejście o wymiarach około 4 x 3,3 m, które stanowiło jedyną drogę dostępu do pomieszczeń biurowych i produkcyjnych dla kilkudziesięciu pracowników. W wolnej przestrzeni pomiędzy ścianami zainstalowano wrota przesuwne. Szczegóły sytuacji wyjaśnia rys. 2.

Rys. 2. Szczegóły konstrukcji w strefie otworu komunikacyjnego

Stan konstrukcji murej oceniono jako zły z powodu długotrwałej eksploatacji przez okres około 100 lat i braku bieżących napraw zwłaszcza w ostatnim czasie. Ściana w miejscu wykonanego przebiccia była najprawdopodobniej w przeszłości zalewana, gdyż w miejscu tym znajdowała się rura spustowa odprowadzająca wodę z dachu. Pozostałość tej rury tkwiła jeszcze w ceglonym nadprożu w czasie prowadzenia oględzin w maju 2005r. Jako bezpośrednią przyczynę wypadania cegieł z nadproża można było uznać dynamiczne oddziaływania przesuwnych wrót zainstalowanych w przestrzeni pomiędzy ścianami kotłowni i przedzalni. Górna prowadnica tych wrót była bezpośrednio przyspawana do stalowych belek nadproża (patrz rys. 2).

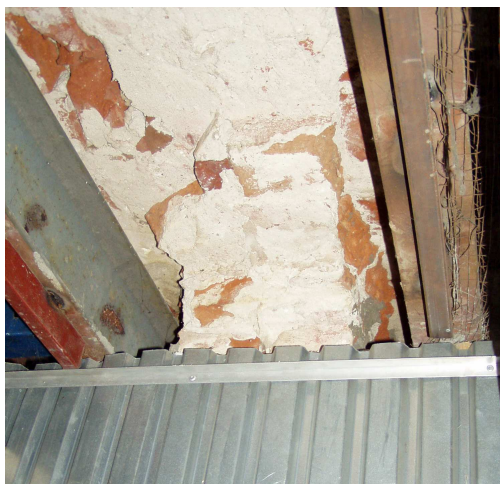
Nadproże zostało wzmocnione dwiema belkami stalowymi z dwuteowników IPE200. Kształtowniki te zostały luźno osadzone w gniazdach muru, co pokazano na rys. 3. Górne prowadnice przesuwnych wrót zostały przymocowane do tych stalowych belek nadproża.

Rys. 3. Osadzenie belek nadprożowych w gniazdach muru bez zabezpieczenia przed ich obrotem wokół osi podłużnej

Jakość wykonania nadproża, nawet gdyby było ono poprawnie zaprojektowane pod względem wytrzymałościowym, uniemożliwiało realizację założeń obliczeniowych modelu ze względu na brak blokady obrotu wokół osi podłużnych belek w miejscach ich oparcia. Pozostałe elementy o naturze estetycznej nie wymagają komentarza (patrz rys. 4). Pokazane luźne cegły stanowiły realne zagrożenie dla przechodzących osób pod opisywanym nadprożem.

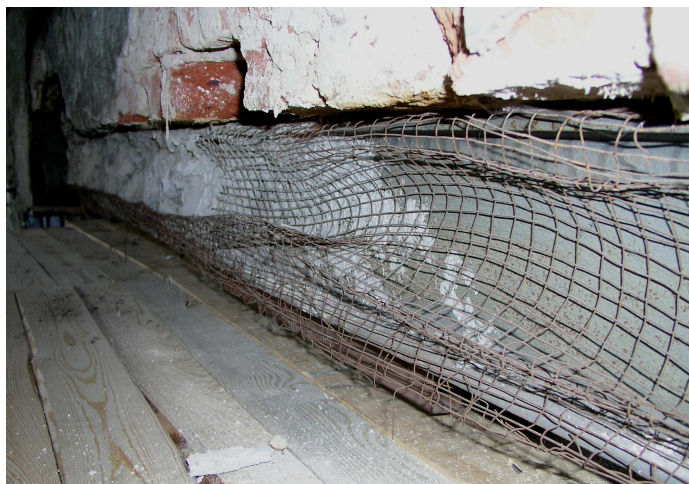
Rys. 4. Widok nadproża z luźnymi cegłami nad stalowymi belkami

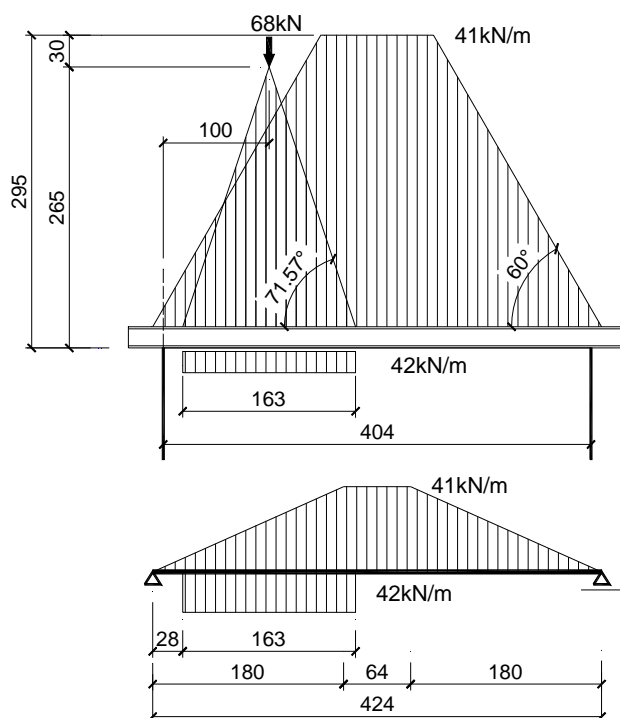
W analizie klasycznej zgodnie z zaleceniami starej normy obciążeń (PN-64/B-02009) przyjęto model obliczeniowy pokazany na rys. 5. Założono, że obciążenie grawitacyjne jest przenoszone wyłącznie przez stalowe belki. Uwzględniono ciężar muru i reakcją od wiązara kratowego. Rozkład obciążenia od siły skupionej na wysokości nadproża przyjęto jak dla muru na zaprawie wapiennej ( $tg\alpha = 2$ ). Obliczenia przeprowadzono wyłącznie od obciążeń stałych (bez śniegu).

Dla tak przyjętego modelu, przy przyjętym współczynniku obciążenia  $\gamma_f = 1,1$ , maksymalny moment obliczeniowy wynosi  $122 \text{ kNm}$ . Momentowi temu odpowiadają naprężenia normalne w skrajnych włóknach przekroju rzędu  $\sigma_x = 317 \text{ MPa}$ . Temu wyężeniu

stalowych belek musiałyby towarzyszyć strzałka ugięcia wynosząca od obciążeń charakterystycznych około 25 mm. W rzeczywistości takie ugięcie nie było obserwowane.

Rys. 5. Klasyczny model obliczeniowy nadproża

Teoretyczna nośność tak przyjętego modelu zależy od granicy plastyczności stali i od warunków konstrukcyjnych – możliwości zwiczenia przekroju belki i więzów podporowych. Przy założeniu, że belki nadprożowe nie miały zabezpieczenia przed zwiczeniem na całej długości przęsła, nośności obliczeniowe byłyby przekroczone o 71% dla stali grupy St3S i o 20% w przypadku stali znaku 18G2A. Nawet gdyby nadproże zostało wykonane zgodnie ze „sztuką” (zabezpieczone przed zwiczeniem i z zablokowanym obrotem wokół osi podłużnej na podporach) to i tak teoretyczna nośność nie spełniałaby warunku bezpieczeństwa normowego. W tej sytuacji jedynym wytłumaczeniem równowagi konstrukcji mogła być jej praca tarczowa.

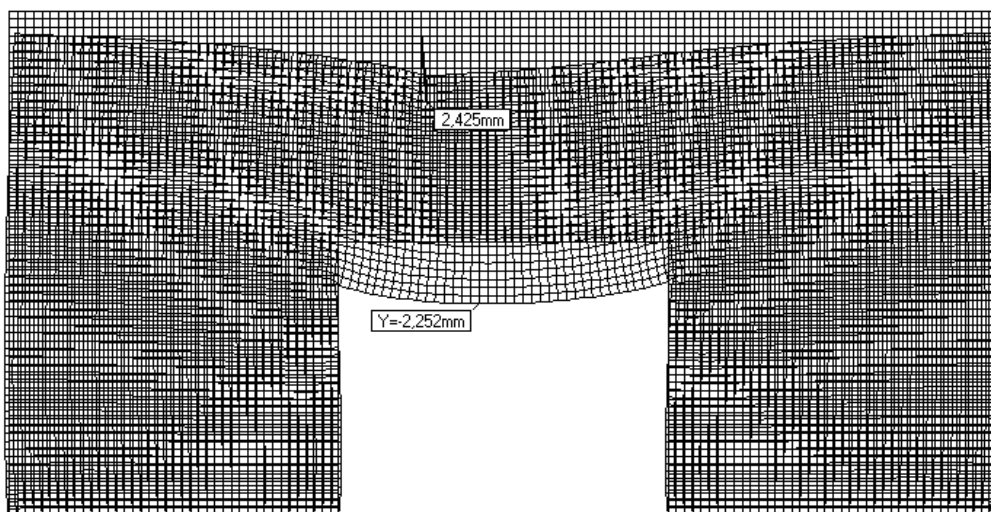
Rys. 6. Odkształcenia – maksymalne ugięcie nadproża wynosi  $2,25 \text{ mm}$

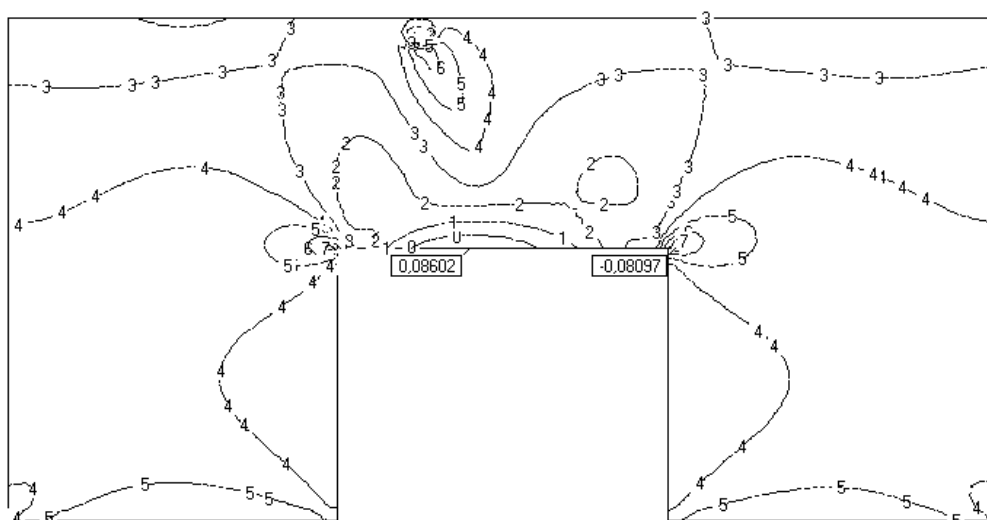
Rys. 7. Izolinie naprężeń głównych  $\sigma_1$ , maksymalna wartość  $\sigma_{1,max} \approx 0,086 \text{ MPa}$

Maksymalne napięcia główne ( $\sigma_1$  - rozciąganie) osiągają wartość około  $0,09 \text{ MPa}$ . Zgodnie z zasadami normowymi wytrzymałość muru na rozciąganie przyjmuje się zerowe. Wykonano więc powtórnie obliczenia nadproża z tzw. elementami pękającymi. Jako kryterium pękającego elementu przyjęto pojawienie się naprężeń głównych o wartości  $\sigma_1 \geq 0 \text{ MPa}$ . Okazało się wtedy, że konstrukcja nie można uzyskać równowagi – wszystkie elementy nadproża wypadają.

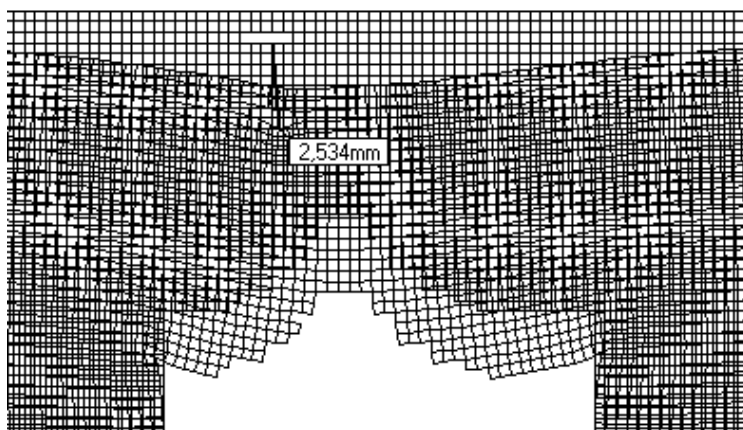
Wykonano następane kroki obliczeniowe, przyjmując jako kryterium pęknięcia elementów, pewne niewielkie wartości napięć głównych większych z zakresu  $0,01 \div 0,08 \text{ MPa}$ . Na rysunku 8 i 9 pokazano przykładowy efekt takiej analizy, który doprowadził do przesklepienia się nadproża. Na podstawie tej analizy oszacowano pewną minimalną wytrzymałość muru na rozciąganie konieczną do zachowania równowagi nadproża. W tym przypadku wartość tę ocenia się na około  $0,040 \div 0,045 \text{ MPa}$ .

Rys. 8. Odształcenia nadproża z elementami pękającymi  $\sigma_1 > 0,045 \text{ MPa}$

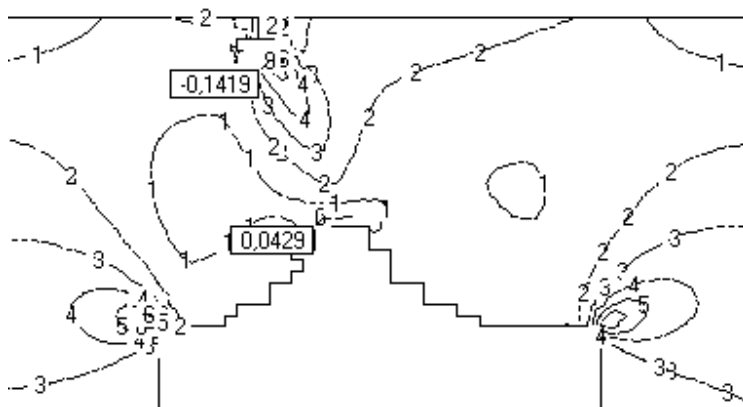
Rys. 9. Izolinie naprężeń głównych  $\sigma_1$ , maksymalna wartość  $\sigma_{1,max} \approx 0,043 \text{ MPa}$

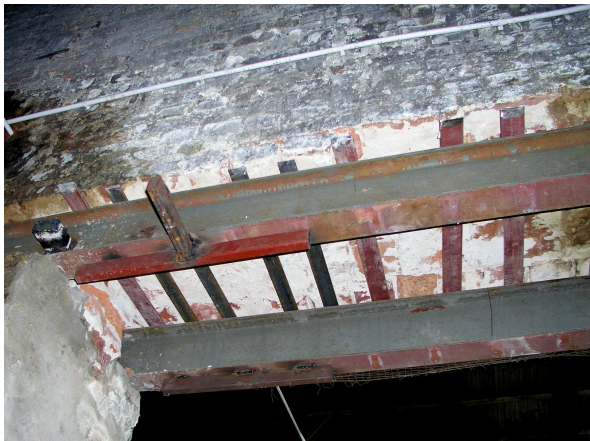
Rys. 10. Zabezpieczenie nadproża na czas prowadzenia robót wzmocniających

Rozważając różne możliwe sposoby naprawy nadproża, najważniejszym postulatem jaki należało brać pod uwagę to bezpieczeństwo konstrukcji i ludzi w trakcie prowadzenia robót. Głównym zagrożeniem była możliwość wypadania cegieł od spodu nadproża. Zatem przed przystąpieniem do zdemontowania drewnianego deskowania wykonano zabezpieczenie za pomocą stalowych płaskowników, które zostały wsunięte pomiędzy górne półki dwuteowników i spód ceglano nadproża. Zostało to pokazane na rys. 10. Rozstaw

plaskowników dopasowano do wymiarów cegieł, tak aby każda z nich była zabezpieczona co najmniej jednym stalowym elementem.

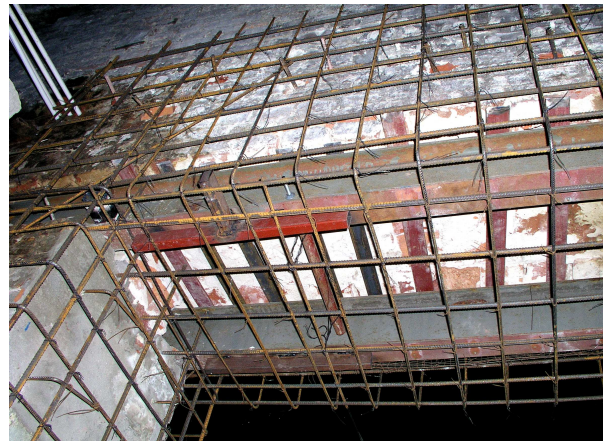
Rys. 11. Zbrojenie ramy wzmocniającej

Jako docelowe zabezpieczenie nadproża przyjęto monolityczną ramę żelbetową, która będzie stanowić pewien rodzaj ościeznicy. Przed montażem zbrojenia fragmenty powierzchni muru w miejscu przyszłego zespolenia z betonem oczyszczono z resztek tynku. Zbrojenie ramy stabilizowano za pomocą kotwi wklejanych do muru na klej żywiczny (patrz rys. 11).

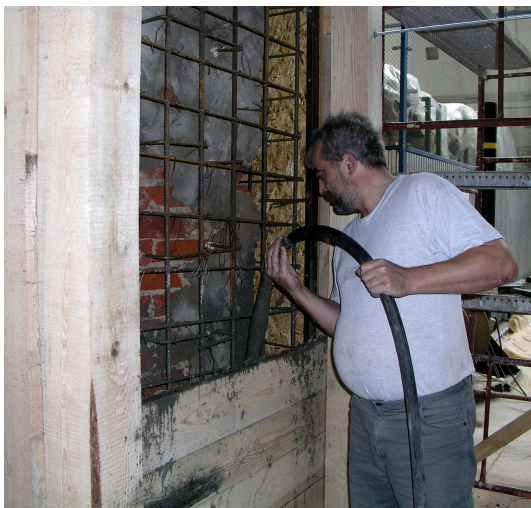
Rys. 12. Betonowanie pionowych elementów ościeznicy

Betonowanie wzmocniającej konstrukcji przeprowadzono w dwóch etapach – najpierw elementy pionowe i później rygiel. W przypadku pionowych elementów betonowanie nie przedstawiało zasadniczych problemów, gdyż było realizowane stopniowo z uzupełnianiem ścian szalunku wraz z wysokością (patrz rys. 12).

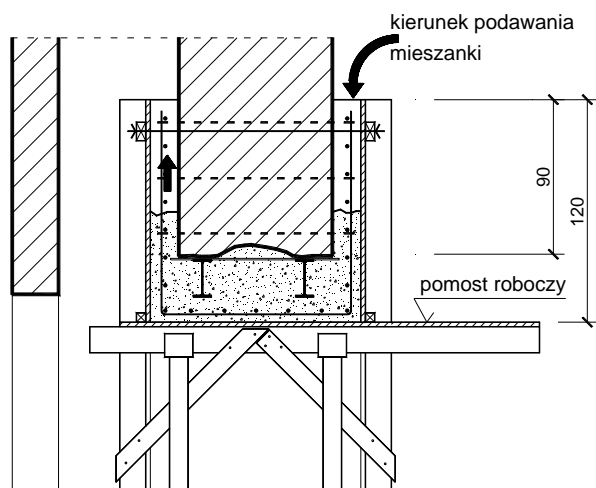
Rys. 13. Koncepcja betonowania rygla portalu z dostępem z jednej strony

Znacznie trudniejsze okazało się zabetonowanie rygla ościeznicy z powodu braku dostępu do tego elementu od strony sąsiedniej hali. Założono możliwość wykonania tej operacji od jednej strony wykorzystując w tym celu mieszankę betonową o płynnej konsystencji (patrz rys. 13). W praktyce pomysłu tego nie udało się zrealizować. Przyczyną tego niepowodzenia był zbyt długi czas prowadzenia robót przy bardzo wysokiej temperaturze otoczenia wynoszącej w tym dniu około 30°C. Mieszanka betonowa była podawana ręcznie małymi

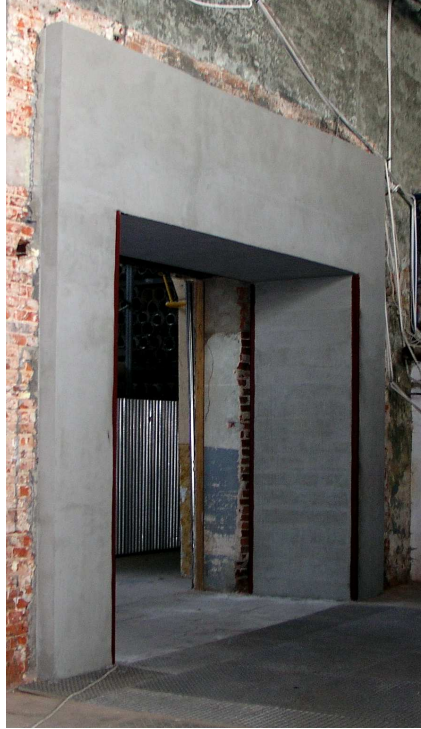
Rys. 14. Widok wzmocnienia – żelbetowego portalu

pojemnikami i ze względu na zmęczenie robotników konieczne były przerwy w pracy. Mieszanka betonowa zaczęła wiązać i w rzeczywistości wypłynęła po drugiej stronie tylko do połowy wysokości rygła. Konieczne okazało się dokończenie betonowania od drugiej strony, co wymagało rozebrania części muru nad nadprożem w sąsiednie ścianie. Na rysunku 14 pokazano końcowy efekt wykonanego wzmocnienia.
