POŁĄCZENIA W KONSTRUKCJI HALI MIĘDZYNARODOWYCH TARGÓW KATOWICKICH W CHORZOWIE

JOINTS IN THE STRUCTURE OF THE MARKET HALL OF THE INTERNATIONAL KATOWICE FAIR IN CHORZÓW

Abstrakt The paper presents several selected joints, including constructions of bolt connections in the assembly of the main beam flanges, as well as ways of supporting the truss rafters on the beams, applied in the supporting structure of the market hall. The presented nodes permit to see some of the defects in the design of the construction, which was destroyed completely during the disaster on January 28, 2006.

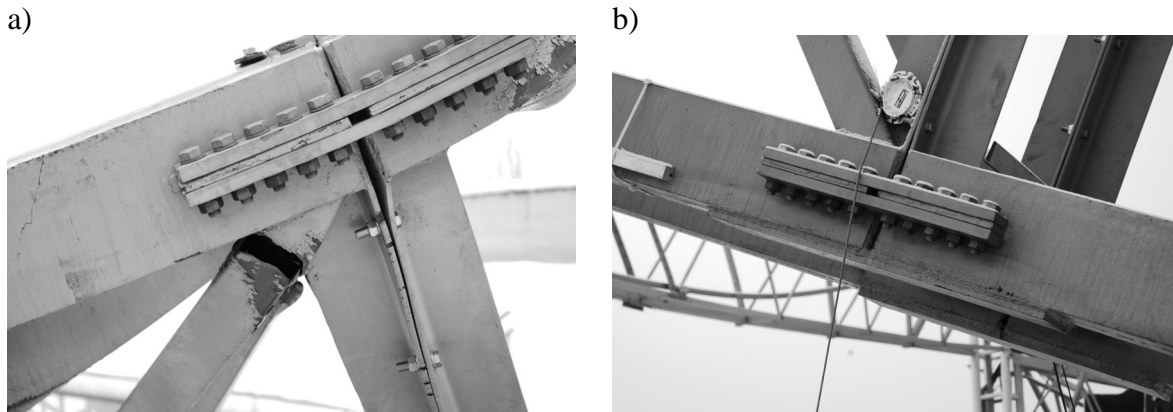
Rys. 2. Styki montażowe śrubowe w podciągach głównych: a) w pasie górnym podciągu K7 w osi 15, b) w pasie dolnym podciągu K6 w osi 11

Przykładem wadliwego rozwiązania konstrukcyjnego były niekonwencjonalne styki montażowe w pasach górnych (rys. 2a) i dolnych (rys. 2b) dwóch kratownic (oznaczonych w projekcie D3-29 lub D3-30), tworzących trzy główne podciągi K5, K6 i K7 o rozpiętości 47,0 m. Blachy środkowe (bl. 16×260-290) w styku pasa dolnego przyspawane do 2[220, „przeszywające” na wskroś przekrój pasa przekazywały siłę rozciągającą z jednego odcinka pasa na drugi za pośrednictwem 4-ch nakładek (bl. 12×60-540), połączonych z nimi 10 śrubami M20 kl. 10.9 (połączenie niesprężone). W przenoszeniu siły uczestniczyła także blacha grubości 20 mm przyspawana od spodu do półek ceowników. Podciągi oraz elementy styków wykonano ze stali St3S (S235 JR).

Warto zwrócić uwagę na przekrój słupka usytuowanego w osi styku (por. rys. 2b i 3), który tworzą dwie gałęzie z połówek dwuteowników (1/2IPE 270), połączone ze sobą na wysokości – dwiema parami śrub M16 w odstępach co 240 mm.

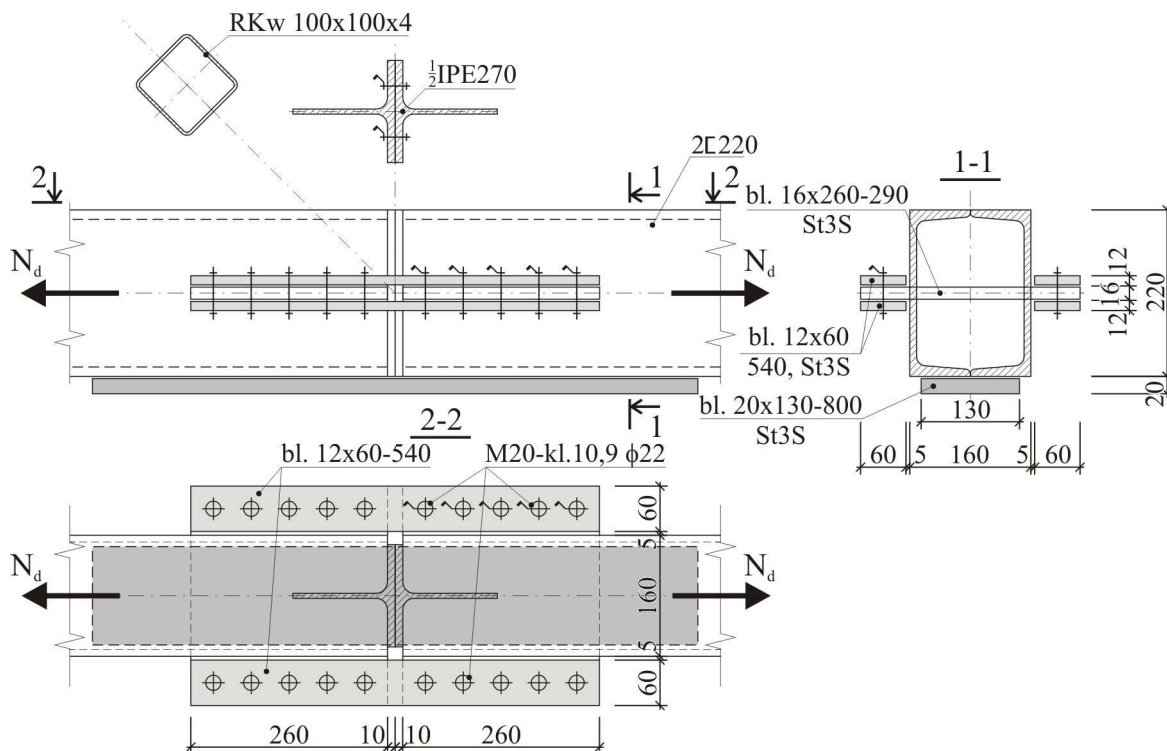
Rys. 3. Konstrukcja styku montażowego w dolnych pasach podciągów głównych, w latach 1999÷2002

Wartości sił projektowych występujących w stykach dolnych pasów podciągów głównych K5 i K6 oraz odpowiadające im warunki nośności były następujące (rys. 3):

- w przypadku podciągu K5: $N_d = 1853,6 \text{ kN}$ (1743,1 kN) oraz $4,74 > 1,0$ ($4,46 > 1,0$);
 - w przypadku podciągu K6: $N_d = 1713,7 \text{ kN}$ (2164,9 kN) oraz $4,38 > 1,0$ ($5,52 > 1,0$);
- dla porównania, w nawiasach podano oszacowane wartości sił rzeczywistych, występujących w pasach w dniu katastrofy. Przekroczone znacznie warunki nośności odpowiadają rozwiązaniu, kiedy to przekrój 4-ch nakładek – przejmujących pierwotnie siły rozciągające w styku – stanowił zaledwie 24% pola powierzchni przekroju pasa.

Trudności w dopasowaniu elementów pasa w stykach podczas montażu – jak wynika z informacji zamieszczonych w [2] – spowodowały, iż autorzy projektu postanowili przyspawać od spodu blachę 20×130-800 ze stali St3S, która jednak nie poprawiła nośności styków. Takie wzmocnienie spowodowało dodatkowo zginanie przekroju elementów styku

wskutek obniżenia położenia osi obojętnej w stosunku do osi przekroju pasa podciągu. Nośności styku były nadal przekroczone jak na poprzednich poziomach.

W styczniu 2002 roku nastąpiła awaria styków w podciągu głównym K7. Zniszczenie 4-ch styków (por. 1-1 na rys. 1) polegało na [3, 4]:

- powstaniu w styku szczeliny pionowej o szerokości 20 mm,
- zerwaniu pary śrub, łączących gałęzie słupka, w najbliższym sąsiedztwie styku,
- pęknięciu blachy od spodu oraz spoin pachwinowych łączących ją z ceownikami,
- zniszczeniu blach środkowych.

W pozostałych dwóch podciągach głównych K5 i K6 cztery nakładki styku śrubowego wymieniono na grubsze i szersze ze stali 18G2A (S355 JO), tj. bl. 20×65-540, a śruby niesprężone M20, klasy 10.9, zastąpiono takimi samymi śrubami sprężonymi.

Taki zabieg nie mógł być skuteczny, stąd warunki nośności styków były nadal przekroczone:

- w podciągu K5: $1,93 > 1,0$ ($1,81 > 1,0$),
- w podciągu K6: $1,78 > 1,0$ ($2,25 > 1,0$).

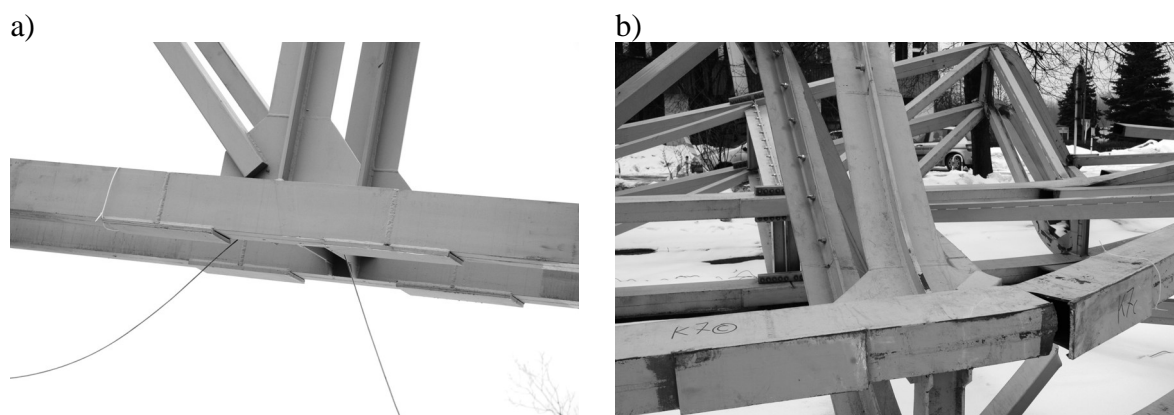
Rys. 4. Styki w kratownicach D3-29 i D3-30 podciągu K7: a) po wymianie uszkodzonych styków śrubowych na styki spawane, b) po upadku podciągu na posadzkę w dniu katastrofy

wcześniejsze uszkodzenie. W podciągu K7 natomiast – lecz już po jego upadku na posadzkę – stwierdzono pęknięcie dolnego pasa w sąsiedztwie styku spawanego w wymienionym fragmencie konstrukcji (rys. 4b).

Pęknięcie pasa dolnego wraz ze ścięciem spoin pachwinowych łączących nakładkę z dolnymi półkami ceowników nastąpiło w miejscu skoku sztywności przekroju, tj. tam gdzie kończyła się blacha węzłowa a zaczynała nakładka (por. z rys. 4a).

Podjęto się wówczas – przy merytorycznym udziale autorów projektu – ogromnie odważnego zabiegu wycięcia w podciągu K7 fragmentów konstrukcji ze stykami śrubowymi i zastąpieniu ich węzłami spawanymi (rys. 4a). Przedsięwzięcie to wykonano na podstawie uprzednio sporządzonego projektu wzmocnienia styków i tymczasowego podparcia podciągu K7 na czas realizacji wymiany styków.

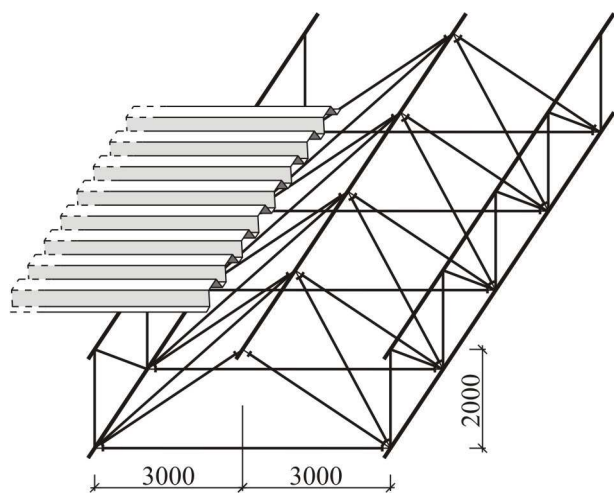
Rys. 5. Schemat układu prętów tworzących pseudo-strukturę

Przekrycie omawianej hali wystawienniczej nie było strukturą, ponieważ same pręty, bez odpowiedniej współpracy z arkuszami blach fałdowych, nie zapewniały połaci geometrycznej niezmienności (rys. 5). Warto przy tym zwrócić uwagę na liczbę ukośnych prętów „piramidek”, przekazujących na pas dolny płatwi kratowej oddziaływania z pośredniej płatwi belkowej, przykładowo w miejscu styku montażowego na 8 śrub, a także na niewspółśrodkowe połączenia prętów w tym węźle, przy pominiętych w obliczeniach do projektu, znacznych mimośrodach (rys. 6).

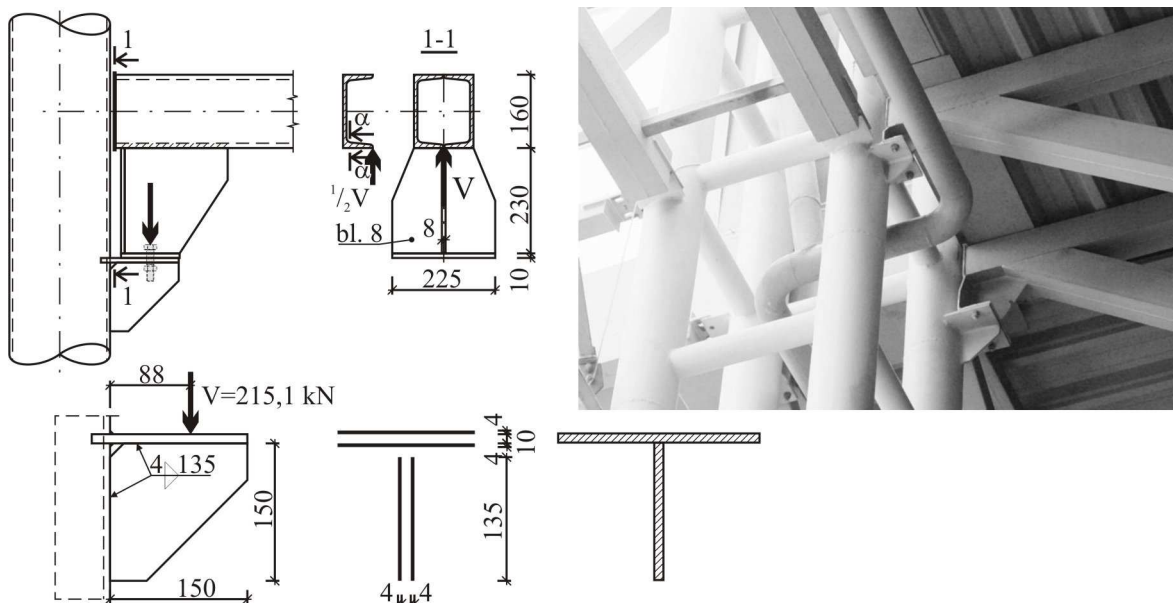
Rys. 7. Oparcie węzła podporowego podciągu KR3-1 na wsporniku przyspawanym do gałęzi słupa S4 w osi M

Każda z 4-ch gałęzi o przekroju RO219,1/10 słupa głównego, wzajemnie połączonych ze sobą także prętami rurowymi o przekrojach RO101,6/6,3, rozmieszczonymi na wysokości słupa w odstępach co 1000 mm (por. rys. 1, przekrój 3-3), przejmowała oddziaływania podciągu kratowego lub płatwi kratowej, często za pośrednictwem przyspawanych do niej wsporników. Przykładowo podciąg KR3-1 o rozpiętości 24,375 m przekazywał reakcję 215,0 kN na gałąź słupa głównego S4 w osi M za pośrednictwem wspornika o wys. 150 mm (rys. 7, por. rys. 1). Naprężenia w spoinach oraz w materiale wspornika były niewiele przekroczone (bo odpowiednio tylko o ok. 20% i 40%), natomiast warunek nośności zginanych półek ceowników mógł być przekroczony nawet ponad 4-krotnie.

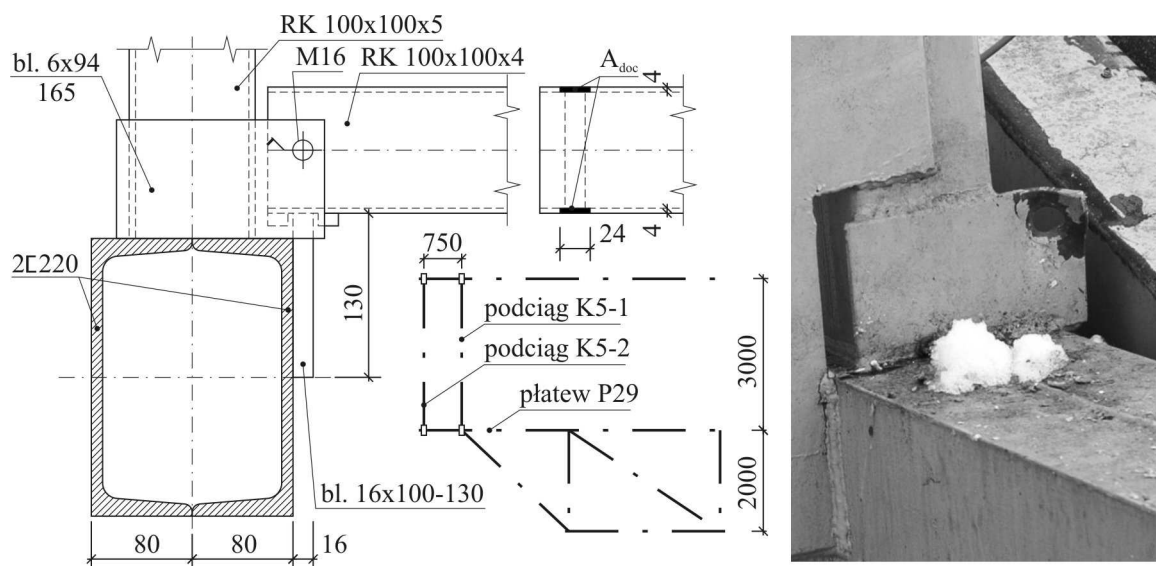
Rys. 8. Oparcie płatwi kratowej P29 na dolnym pasie podciągu K5-1 (D3-29)

Reakcje pionowe płatwi kratowych i belkowych były przekazywane mimośrodowo na podciągi główne K5 i K7 o przekroju quasi-skrzynkowym, zarówno na pasy górne – z wyższej części dachu, jak i na pasy dolne – z części niższej. Rozwiązanie takie powodowało skręcanie podciągów, składających się z dwóch kratownic połączonych ze sobą górną i dolną słupkami poziomymi oraz po obwodzie przekroju podciągu, tj. wzdłuż słupków pionowych i poziomych, blachami stężającymi. Skręcanie to mogło mieć określony udział w przebiegu załamывania się dachu w momencie katastrofy, w tym głównych podciągów przede wszystkim.

Przykładowo reakcję płatwi na dolnym pasie podciągu K5 przejmowała blacha o grubości 16 mm, przyspawana do środka ceownika (rys. 8). Naprężenia dociskowe – przy założeniu modelu liniowo-sprężystego – mogły w tym przypadku prawie 2,5-krotnie przekraczać

wartości normowe (reakcja płatwi: $V = 148,3 \text{ kN}$; $\sigma_{doc} = 772,0 \text{ MPa} > 1,25 \cdot f_d = 1,25 \cdot 255,0 = 319,0 \text{ MPa}$; f_d – wg próby na rozciąganie dla materiału z RK100×100×4).

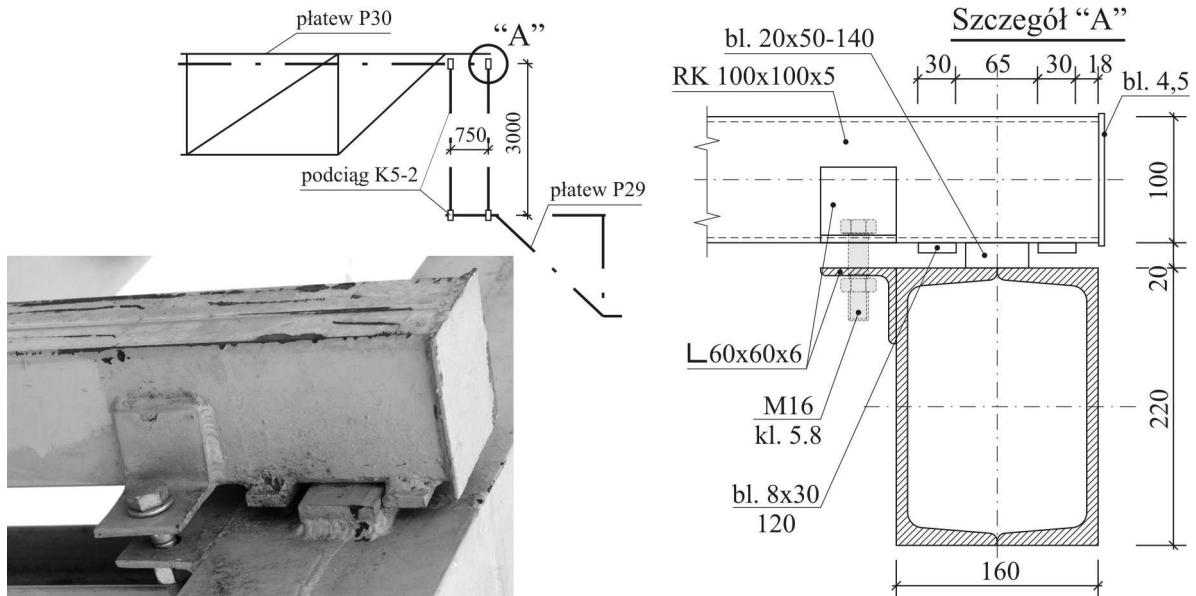
Rys. 9. Przesuwne oparcie płatwi na górnym pasie podciągu głównego K5 (D3-30 + D3-29)

Rozwiązanie oparcia płatwi na górnych pasach podciągu K5 za pośrednictwem płytki centrującej, poza znacznym mimośrodem w przekazaniu reakcji na jego przekrój, umożliwiło wzajemne przemieszczanie się płatwi względem pasów podciągu, co mogło mieć pewne znaczenie, jeśli przyjąć, że blacha fałdowa miała pełnić rolę tarczy dachowej (rys. 9).

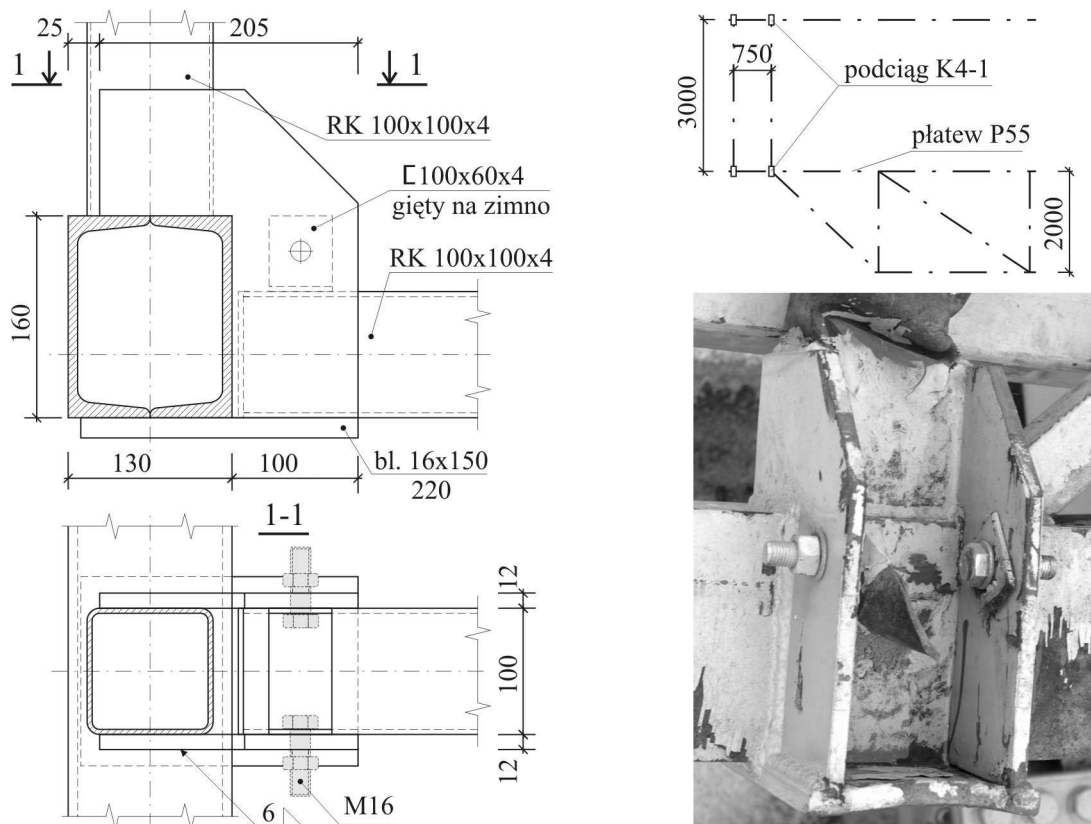
Rys. 10. Gniazdo oparcia węzła podporowego płatwi kratowej P55 na dolnym pasie podciągu K4-1 w osi M

Także mimośrodowo względem osi pasa dolnego podciągu K4-1 skonstruowano gniazdo oparcia płatwi kratowych. Połączenie na 2 śruby M16 cienkich półek ceownika giętego na zimno o grubości ścianki 4,0 mm z blachami węzłowymi zrywało się bez trudu podczas procesu załamywania się konstrukcji przekrycia dachowego (rys. 10a). Wewnątrz gniazda pozostały oderwane półki ceownika (rys. 10b).
