Dr inż. Jan ZAMOROWSKI, zamski@interia.pl  
Dr inż. Marian KAZEK, marian.kazek@polsl.pl  
Dr inż. Bernard KOWOLIK, bernard.kowolik@polsl.pl  
Mgr inż. Lesław NIEWIADOMSKI, leslaw.niewiadomski@polsl.pl  
Politechnika Śląska Gliwice

## BŁĘDY W HALI MTK W CHORZOWIE

### ERRORS IN THE MARKET HALL OF THE INTERNATIONAL FAIR OF KATOWICE IN CHORZÓW

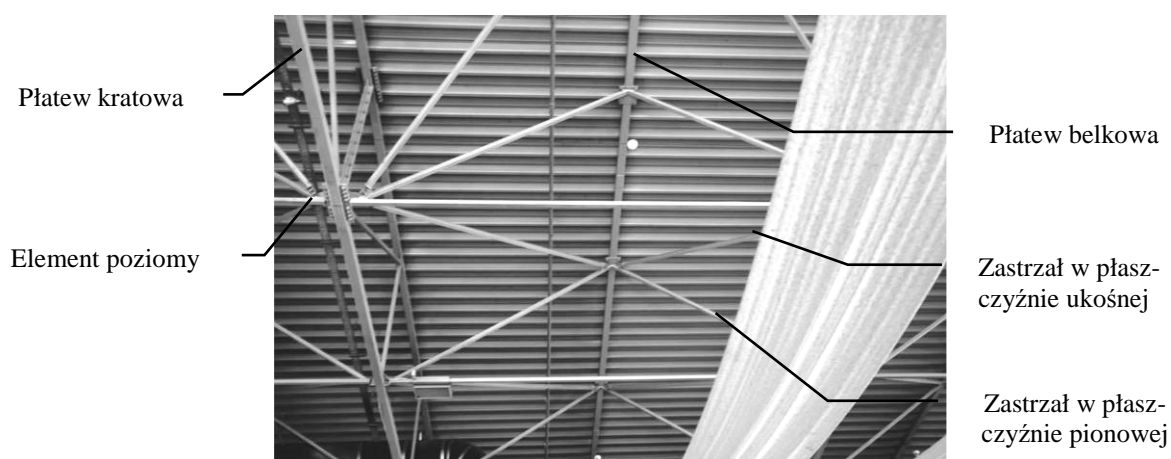
Rys. 1. Widok na płatwie dachowe i zastrzały

Przekrycie hali wykonano jednak inaczej [4]. W miejsce struktur pojawiły się płaskie, kratowe płatwie dachowe, rozstawione co 6,0 m z rozmieszczonymi między nimi płatwiami belkowymi, wspartymi na dolnych pasach płatwi kratowych za pomocą zastrzałów usytuowanych w płaszczyznach pionowych i ukośnych – rys. 1. W płaszczyźnie dolnych pasów, kratowe płatwie połączone ze sobą poziomymi elementami. Do pełnej struktury z asymetrycznymi piramidkami brakowało jednak poziomych elementów w płaszczyźnie górnych pasów płatwi kratowych.

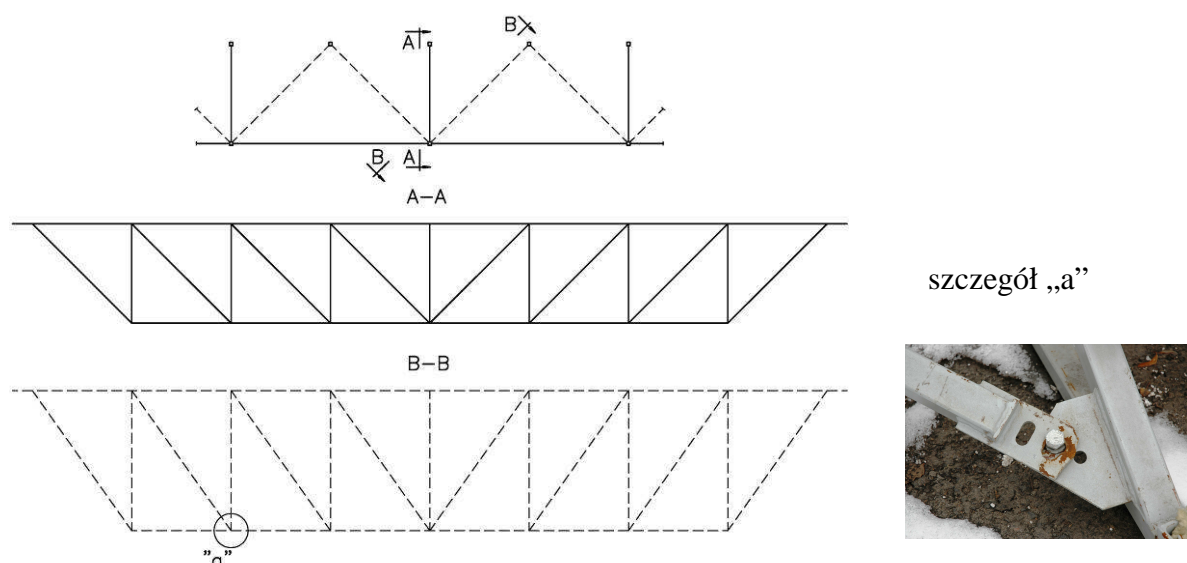
Rys. 2. Szczegóły rozwiązań konstrukcyjnych płatwi

W takim rozwiązaniu można było zatem wyróżnić pionowe płatwie kratowe (rys. 2, przekrój A-A) oraz kratownice ukośne (rys. 2, przekrój B-B), które zostały utworzone z płatwi belkowych (pasy górne), dolnych pasów płatwi kratowych (pasy dolne) oraz z zastrzałów (skrótowanie). Słupki tych kratownic (zastrzały w płaszczyznach pionowych) przyspawano do węzłów, a krzyżulce (zastrzały w płaszczyznach ukośnych) połączone z blachami węzłowymi za pomocą śrub – rys. 2, szczegół „a”.

W wielu węzłach z powodu błędów wykonawczych założono tylko po jednej śrubie. W efekcie takich podatnych połączeń zanim krzyżulce kratownic ukośnych włączyły się do pracy po pokonaniu luzów, to obciążenie z płatwi belkowych zostało przekazane przez zastrzały, usytuowane w płaszczyznach pionowych, na dolne pasy płatwi kratowych. W wyniku czego nastąpił około dwukrotny wzrost sił osiowych w górnych pasach i krzyżulcach tych płatwi.

Zastąpienie przewidzianych w projekcie budowlanym struktur przedstawionym wyżej rozwiązaniem wpłynęło zatem w dwojaki sposób na redukcję nośności przekrycia. Po pierwsze wprowadzenie płaskich układów (płatwi kratowych i belkowych) w miejsce struktury spowodowało zamianę dwukierunkowej pracy przekrycia na jednokierunkową, przez co nastąpił wzrost sił w pasach płatwi kratowych. Po drugie wprowadzenie podatnych połączeń krzyżulców w kratownicach ukośnych, przy sztywnych połączeniach słupków, spowodowało dodatkowy (około dwukrotny) wzrost sił w górnych pasach i krzyżulcach płatwi kratowych. W wyniku czego płatwie kratowe zostały bardzo mocno przeciążone.

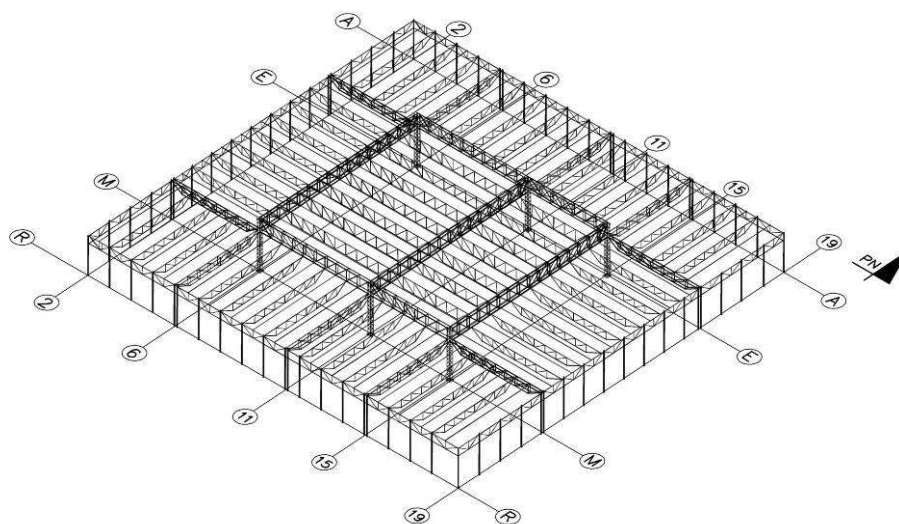
Rys. 3. Układ konstrukcyjny hali

Płatwie wsparto w części wyższej hali na górnych pasach podciągów w osiach 6, 11 i 15, a w części niższej na kratowych belkach oczepowych ścian zewnętrznych i dolnych lub górnych pasach podciągów kratowych – rys. 3.

Po dokonanych zmianach w stosunku do projektu budowlanego, w zrealizowanej konstrukcji z płaskimi elementami brakowało stężeń połączeniowych w górnej i dolnej części dachu oraz stężeń pionowych stabilizujących położenie kratowych podciągów i płatwi. W efekcie stateczność górnych pasów kratownic (podciągów i płatwi) miała zapewniać blacha fałdowa. Tarcze z blachy fałdowej miały przenosić również obciążenie wiatrem i siły wynikające z imperfekcji geometrycznych (efekt  $P - \Delta$ ).

Przyjęte rozwiązanie było układem niebezpiecznym z tego względu, że utrata nośności (stateczności) tylko jednego z podciągów głównych, a w nim tylko jednego pręta, mogła spowodować już zawalenie się dachu przynajmniej nad dwoma polami, przy czym przez pole rozumie się tu powierzchnię zawartą między osiami głównymi 2, 6, 11, 15, 19 oraz A, E, M i R. Utrata zaś nośności (stateczności) jednego z podciągów w osiach E i M mogła spowodować zawalenie się dachu co najmniej nad jednym polem. Z kolei wyczerpanie nośności (stateczności) słupa byłoby przyczyną katastrofy przynajmniej w obszarze czterech pól. Uwzględniając, że drugorzędne elementy dachu – płatwie kratowe i płatwie belkowe były ze sobą powiązane prętami ukośnymi i blachą fałdową, w każdym z wyżej wymienionych przypadków mogłaby to być również katastrofa postępująca, w wyniku której zawaleniu w skrajnym przypadku mógłby ulec cały dach hali. Zastosowane rozwiązanie było również niebezpieczne z uwagi na

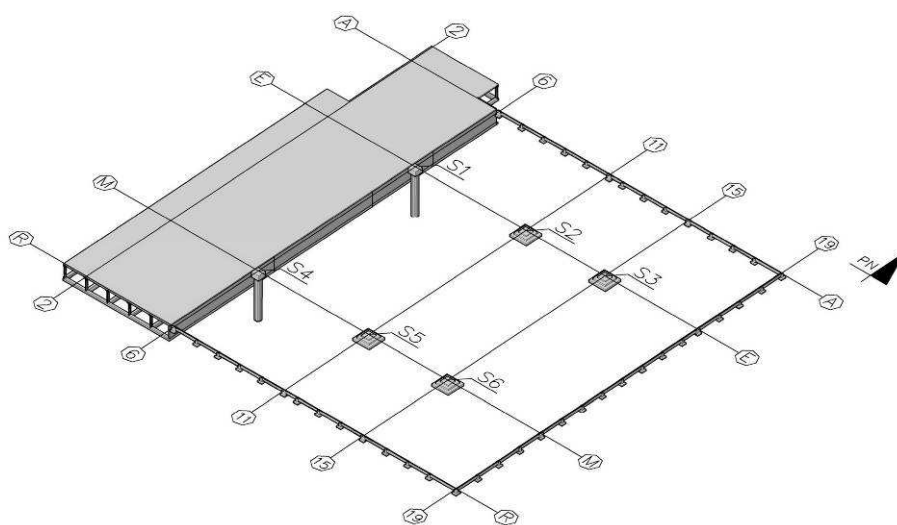
Rys. 4. Fundamenty hali i podpiwniczenie

Słupy wewnętrzne hali w osi 6 posadowiono na palach o średnicy 1,5 m i wysokości 11 m (rys. 4) zakończonych żelbetowym ocepem, a w osiach 11 i 15 na fundamentach stopowych

o podstawie kwadratowej o boku 4,50 m i wysokości 1,20 m. Fundamenty słupów hali nie połączono między sobą żelbetowymi ściągami jak dla obiektów narażonych na wpływy górnicze. Hala od strony zachodniej (od strony rotundy) została podpiwniczona.

Po wykonaniu wykopów wymieniono warstwy słabonośne, pozostawiając jednak pod słupami S2 i S5 warstwę gliny pylastej w stanie miękkoplastycznym o grubości odpowiednio 0,45 m i 2,1 m. W czasie eksploatacji na posadzce w hali pojawiały się rysy, pękały ściany w piwnicy rotundy i odspajały się płytki ceramiczne w rotundzie, na poziomie posadzki hali. Po rozbiórce hali zinwentaryzowano te rysy, wykonano niwelację posadzki oraz zmierzono odległości między głównymi słupami [5]. Dokonano porównania z rezultatami pomiarów powykonawczych z roku 1999. Wybrane wyniki przedstawiono na rys. 5.

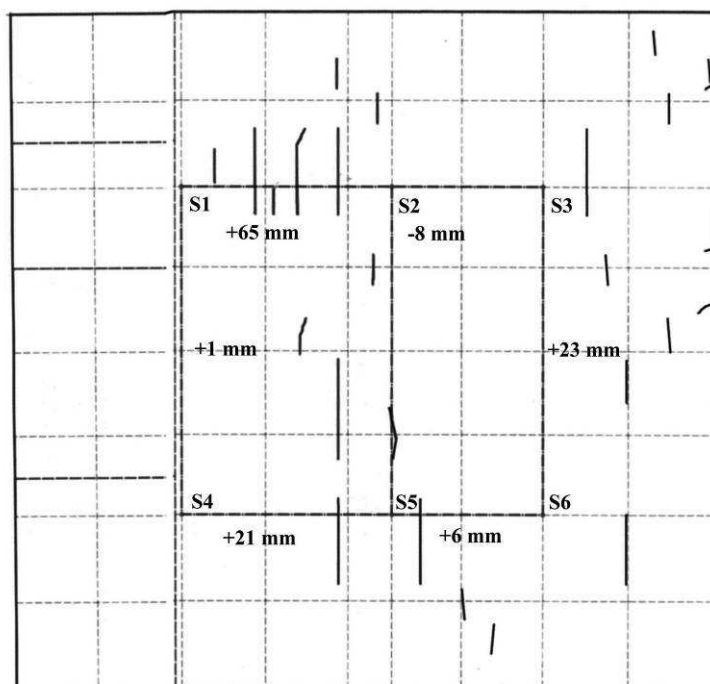
Rys. 5. Wybrane wyniki pomiarów geodezyjnych

Największe rozpełzanie terenu nastąpiło między słupami S1 i S2 (65 mm), mniejsze między słupami S4 i S5 (21 mm) oraz S3 i S6 (23 mm). Z kolei między słupami S2 i S3 doszło do spleźnienia terenu o wartość 8 mm. Wyników rozpełzania dla słupów S2 i S5 nie podano z powodu braku danych z roku 1999. Pomiary niwelacyjne posadzki wykazały, że różnice między poziomami punktów pomiarowych sięgały 45 mm, przy czym różnice między poziomami posadzki przy słupach były małe, poza słupem S5 i sięgały do 7 mm. Natomiast poziom posadzki przy słupie S5 pod którym pozostawiono warstwę gliny pylastej w stanie miękkoplastycznym o grubości 2,1 m był wyraźnie niższy w stosunku do poziomu posadzki przy pozostałych słupach od 9 mm do 16 mm. Analizując powyższe wyniki wnioskuje się, że deformacja podłoża nie mogła stanowić bezpośredniej przyczyny załamania się głównego podciągu w osi 6. Znacznie wpłynęła natomiast na wyężnienie słupów S1 i S2, przez co mogła skrócić czas trwania katastrofy.

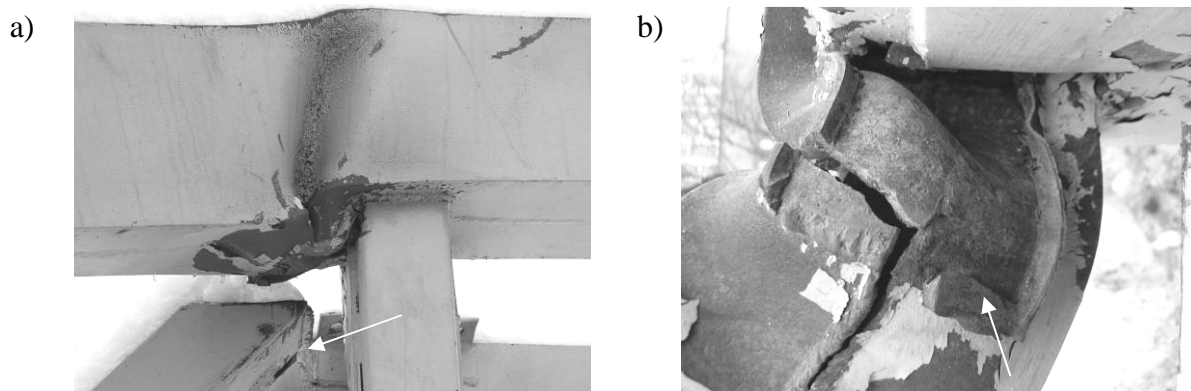
Rys. 6. Połączenie krzyżulca z pasem górnym podciągu w osi 6, pole 4 licząc od słupa S1  
a) widok z boku, b) widok na pas

słupki wzmocniono ramowymi przeponami z dwóch blach o grubości 8 mm. Nośność pasów górnych (przy ich osiowym rozstawie 3,0 m) dla obciążeń normowych była przekroczona o około 80% w przypadku podciągu w osi 6 i około 50% w osi 11, a nośność krzyżulców o około 50%. Krzyżulce w podciągach połączono bezpośrednio z pasami i słupkami za pomocą spoin czołowych i pachwinowych, bez blach węzłowych – rys. 6a. W wyniku czego połączenia te zostały wykonane wadliwie. Spoiny zostały przyklejone do słupka (patrz rys. 6a) i częściowo do pasa. W efekcie prawidłowo były wykonane tylko spoiny równoległe do osi pasa oraz fragment spoiny prostopadłej oznaczonej strzałką na rys 6 b).

Zerwanie spoin w przedstawionym węźle mogło zapoczątkować katastrofę budowlaną. Krzyżulce podciągów wzmocniono po awarii w 2002 r. przez przyspawanie do nich spoinami wzdłużnymi (zgodnie z rysunkiem konstrukcyjnym) dwóch blach o przekroju 100x6 mm [6]. Nie wykonano przy tym nie oznaczonych na rysunku spoin łączących te blachy z pasami – rys. 7. W czasie oględzin podciągów po katastrofie stwierdzono również, że dodatkowe blachy wzmocniające były stykowane poprzecznie bez założonych spoin czołowych.

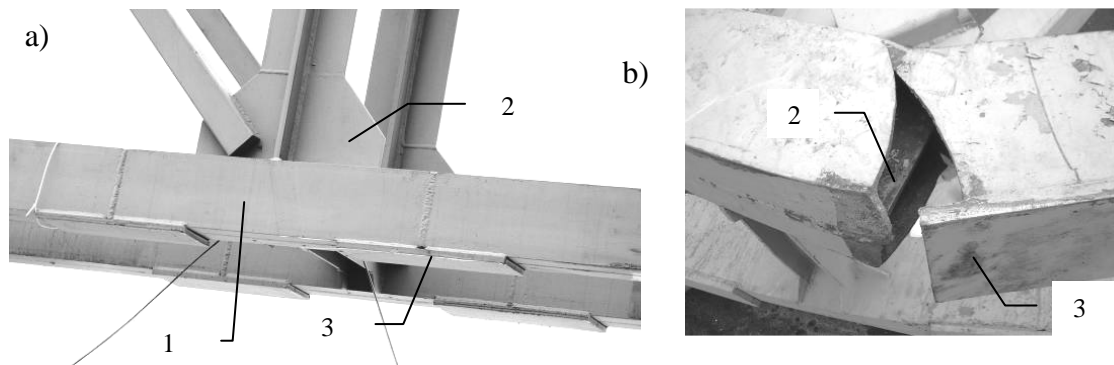
Rys. 8. Styk spawany (wymian), założony po awarii w 2002 r.

Po awarii w 2002 roku wymieniono styki montażowe w głównym podciągu w osi 15 [6]. Po podparciu podciągów w sąsiednich węzłach, z wymuszoną przeciwstrzałką, wycięto istniejące styki i wspawano tzw. wymiany – rys. 8 a i b, które składały się z dolnych pasów (1), pionowych blach węzłowych (2) usytuowanych w osi pasów oraz dolnych nakładek (3). Pionowe blachy i nakładki zakończono praktycznie w jednym przekroju, w którym w drugim etapie katastrofy (9.02.2006 r.) został zniszczony główny podciąg w osi 15.

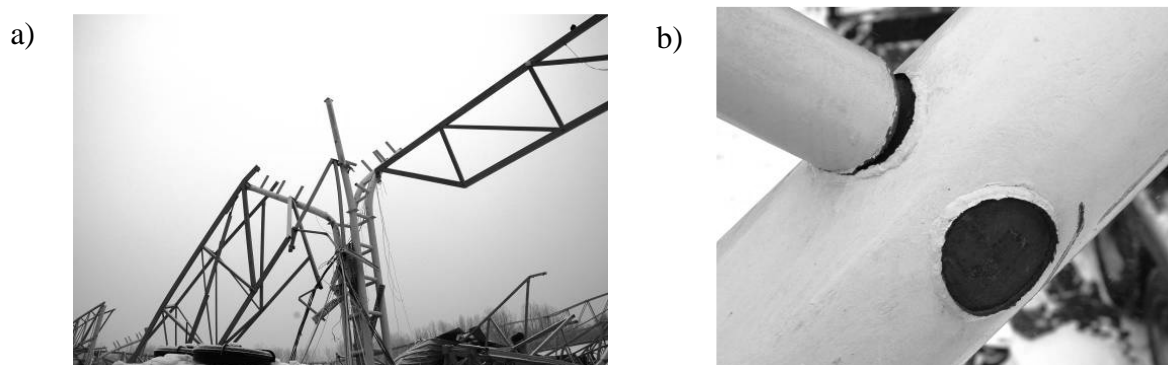
Rys. 9. Słup S1 a) widok ogólny, b) spoiny przewiązek

Rozwiązanie konstrukcyjne i wykonanie sześciu głównych słupów budziło również wiele zastrzeżeń. Najpoważniejszym błędem było zaprojektowanie oddzielnych głowic dla czterech gałęzi słupów – rys. 9 a. Brak wspólnej, sztywnej głowicy w znacznym stopniu skrócił czas trwania katastrofy i prawdopodobnie zwiększył jej zasięg.

Słupy główne oprócz sił ściskających były obciążone również siłami poziomymi wynikającymi z obciążenia wiatrem i z efektu  $P - \Delta$ , w związku z czym były zginane. Gałęzie słupów należało zatem połączyć między sobą skratowaniem, a nie przewiązkami. Jakość spoin łączących przewiązki rurowe z gałęziami była bardzo zła. Spoiny były tylko przyklejone do przewiązek, co widoczne jest na rys. 9 b. Można przypuszczać, że gdyby zostały wykonane spoiny dobrej jakości, to czas trwania katastrofy mógłby być nieco dłuższy.

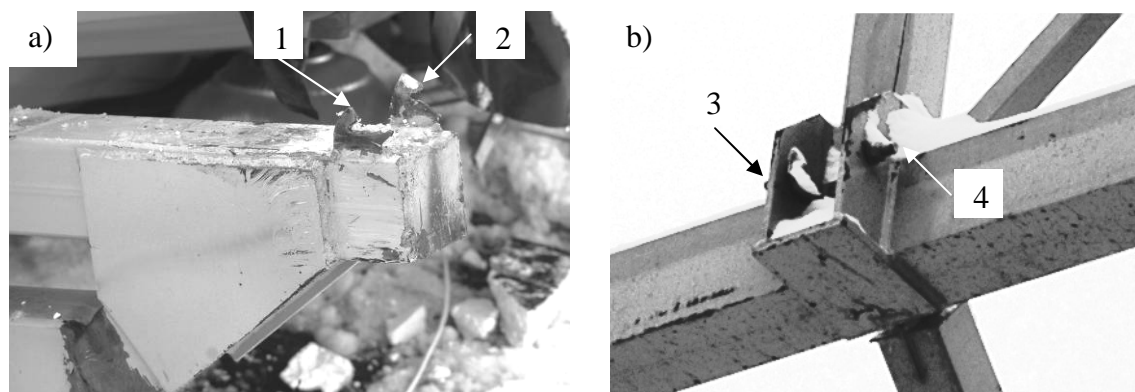
Rys. 10. Połączenie płatwi z podciągami między osiami 6-15

Podobny wpływ zarówno na czas trwania katastrofy jak i na jej zasięg miała konstrukcja połączenia płatwi belkowych i płatwi kratowych z podciągami. Na rys. 10 a) przedstawiono głowicę płatwi kratowej, wraz z przyspawanymi do niej dwiema cienkimi blachami (4 mm) (1 i 2), a z prawej gniazdo przyspawane do podciągu, z widocznymi z kolei śrubami (3 i 4), które przechodziły przez otwory w blachach (1 i 2). W połączeniu założono dwie jednocięte śruby M 16 klasy 4.8. Głównym obciążeniem połączenia, w czasie eksploatacji hali było obciążenie pionowe. Dla takiego obciążenia konstrukcja połączenia miała wystarczającą nośność. Jednak w czasie katastrofy po wygięciu się płatwi istotne stały się siły poziome, a na te siły blachy i śruby były za słabe. Można przypuszczać, z dużym prawdopodobieństwem, że gdyby

w połączeniach zastosowano większe grubości blach oraz śruby o większej średnicy i o wyższej wytrzymałości, to czas trwania katastrofy wydłużyłby się.

Drugą wadą takiego połączenia było wprowadzenie dużego mimośrodów w przekazywaniu oddziaływań płatwi na podciągi. W przypadku płaskich podciągów w osiach E i M wartości tych mimośrodków były mniejsze, a w głównych, przestrzennych podciągach znacznie większe.

Ich wpływ na główne podciągi uwidaczniał się szczególnie przy zróżnicowanych oddziaływaniach sąsiednich połaci dachowych. W czasie eksploatacji hali skręcane podciągi współpracowały z fałdową blachą pokrycia. Był to zatem kolejny wpływ jaki miała przejąć blacha fałdowa i jej łączniki.

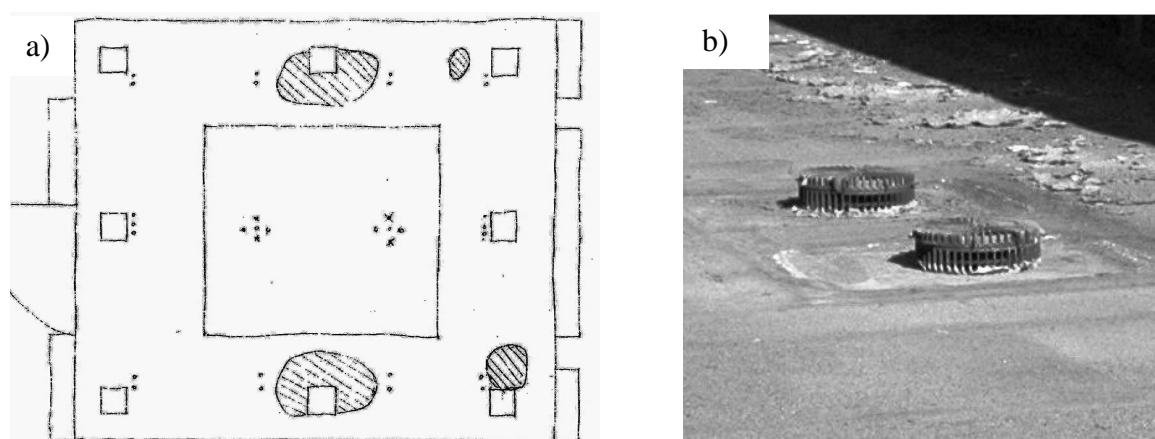
Rys. 11. a) Szkic dachu z zaznaczonymi miejscami gromadzenia się wody, b) wpusty dachowe

Dach odwadniano za pomocą systemu wpustów (rys. 11b) umieszczonych (teoretycznie) w miejscach największych ugięć, z których wodę odprowadzano za pomocą rur o średnicy 32 mm do rur o większej średnicy. Projektant w korespondencji z wykonawcą wyrażał obawę, że w przypadku niedrożnych wpustów dachowych może dojść do przeciążenia dachu wodą, która mogła się gromadzić w czasie opadów [1]. Na rys 11 a) przedstawiono szkic dachu sporządzony w lutym 2000 r. z zaznaczonymi miejscami, w których zbierała się woda oraz z zaznaczonymi wpustami dachowymi. Woda gromadziła się głównie w środkowej części połaci, przy świetlikach, na niższej części dachu po stronie północnej i południowej. W czasie rozbiórki hali największą grubość warstwy lodu stwierdzono właśnie w tych miejscach. Sięgała ona 10 cm. Na pozostałej części dachu (w tym na części wyższej) grubość warstwy lodu nie przekraczała 5 cm. Przedstawiane w mediach bryły lodu o grubości około 15 cm mogły być pobrane jedynie z koryt przy wpustach dachowych jak na rys. 11 b).
