Prof. dr inż. Jerzy ZIÓŁKO, jziolko@pg.gda.pl
Mgr inż. Ewa SUPERNAK, esuper@pg.gda.pl
Mgr inż. Tomasz HEIZIG, heizig@pg.gda.pl
Politechnika Gdańska

PRZEDAWARYJNE REMONTY PODCZAS EKSPLOATACJI ZBIORNIKÓW STALOWYCH NA ROPEŃ NAFTOWĄ

EMERGENCY REPAIRS DURING OPERATION OF CRUDE OIL STEEL TANKS

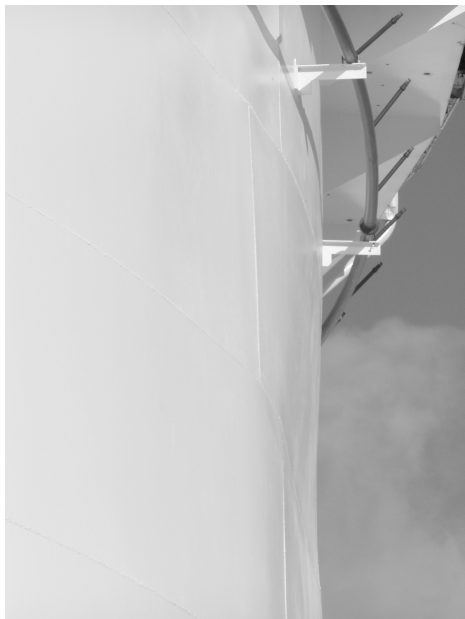
Zbiornik o pojemności $32\,000\text{ m}^3$ (średnica płaszczu 52,20 m, wysokość 16,43 m) wykonany został z ponad normatywnymi nieprawidłowościami kształtu. Płaszcz zbiornika składał się z jedenastu pierścieni blach, a największe deformacje występowały na ósmym i dziewiątym pierścieniu (rys. 2), nieco mniejsze na dziesiątym i jedenastym pierścieniu (rys. 3).

Rys. 2. Deformacje płaszczu zbiornika na ósmym i dziewiątym jego pierścieniu

- a) zbiornik wypełniono ropą naftową do maksymalnego poziomu. Spowodowało to zmniejszenie wklęsnięć w najbardziej zdeformowanych pierścieniach płaszczu,
- b) przy stanie jak w punkcie a) opasano płaszcz z zewnątrz na poziomie ósmego i dziewiątego pasa blach pierścieniem kratowym o przekroju trójkątnym. Pierścień połączono przewiązkami z płaszczem zbiornika utralając w ten sposób kształt

płaszcz wytworzony przez maksymalne ciśnienie hydrostatyczne panujące w zbiorniku (rys. 5, 6 i 7),

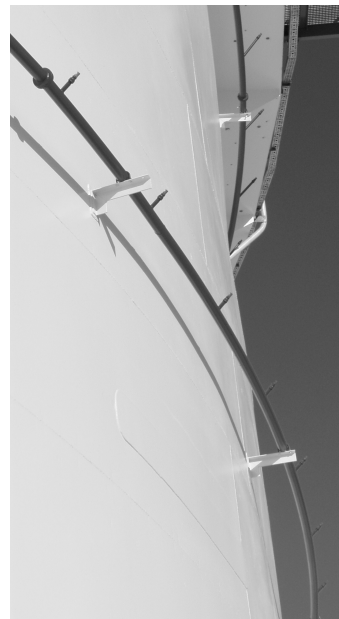
Rys. 3. Deformacje płaszczu zbiornika na dziesiątym i jedenastym jego pierścieniu

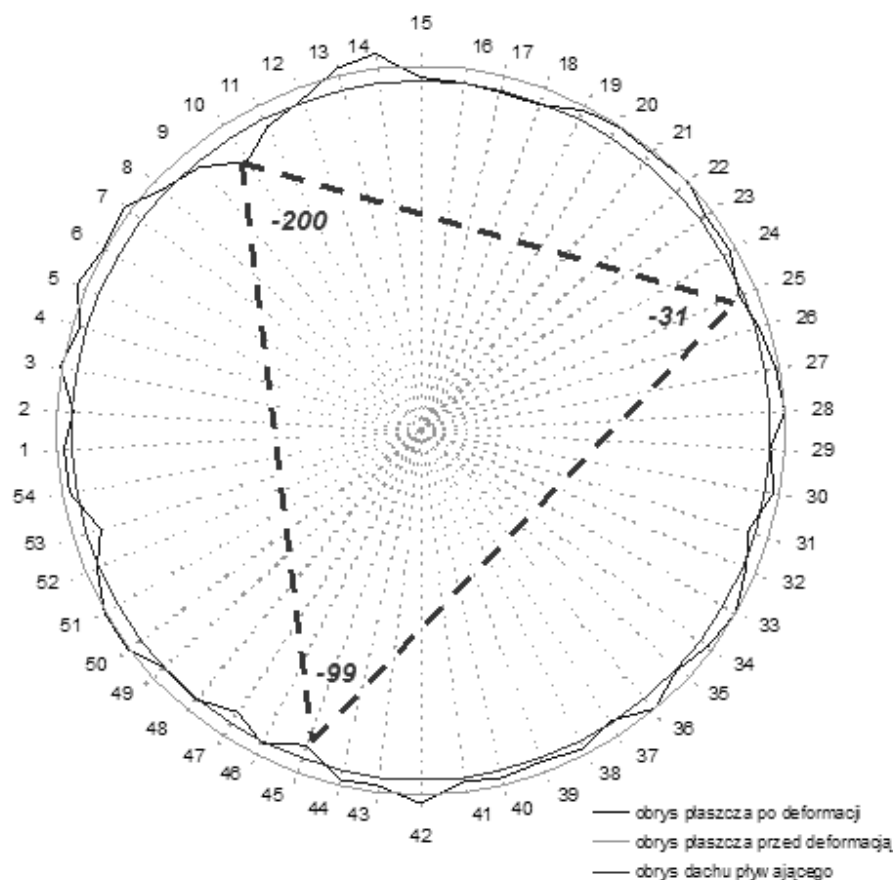
Deformacje te były wyjątkowo niefortunnie zlokalizowane na obwodzie płaszczu, znajdowały się bowiem na wierzchołkach prawie równobocznego trójkąta wpisanego w kołisty przekrój płaszczu i były skierowane do wnętrza zbiornika (rys. 4), mogły więc utrudniać pionowe przemieszczanie się dachu pływającego podczas eksploatacji zbiornika.

Rys. 4. Deformacje zbiornika w rejonie górnej krawędzi ósmego pierścienia przy zbiorniku napelnionym do poziomu + 9,429 m

Użytkownik zbiornika stwierdził, że gdy dach pływający przemieszcza się w obrębie ósmego pierścienia płaszczu słyszalne są huki, mogły one być spowodowane tarcie zderzaków pontonu dachu pływającego o deformacje płaszczu albo gwałtownym przechodzeniem blach płaszczu z wklęsnięć w wypukłości. Pomiary geodezyjne kształtu płaszczu wykazały, że wartość największych deformacji ulega istotnemu zmniejszeniu, gdy zbiornik jest maksymalnie wypełniony ropą naftową - występujące wówczas największe parcie hydrostatyczne wypychało wklęsnięcia płaszczu. Spostrzeżenie to stanowiło punkt wyjściowy przyjętej technologii remontu zbiornika. Odstąpiono od koncepcji wycinania zdeformowanych blach płaszczu i zastępowania ich nowymi, gdyż naprawy takie są bardzo trudne i nie zawsze dają dobry rezultat. Przyjęto następujący sposób naprawy opracowany przez pracowników Katedry Konstrukcji Metalowych Politechniki Gdańskiej przy współdziałaniu mgr inż. Artura Bereszczyńskiego z PERNu Płock:

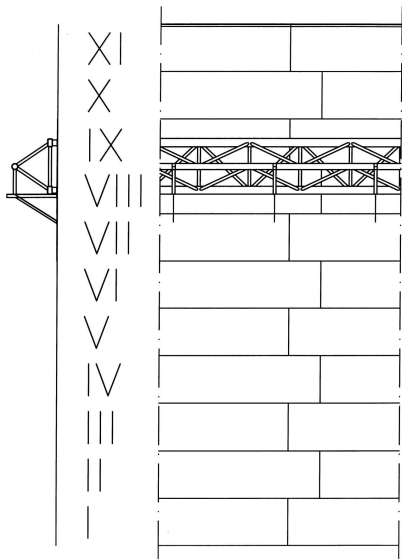
Rys. 5. Schematyczny rysunek pierścienia i jego lokalizacja na płaszczu zbiornika

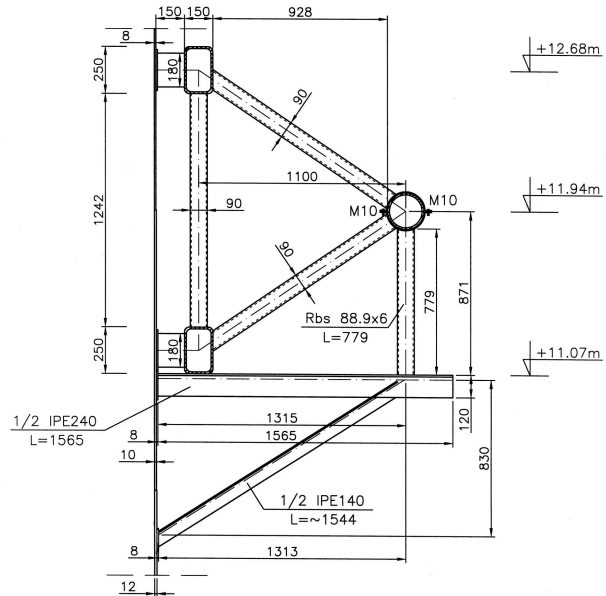
Rys. 6. Przekrój poprzeczny pierścienia kratowego

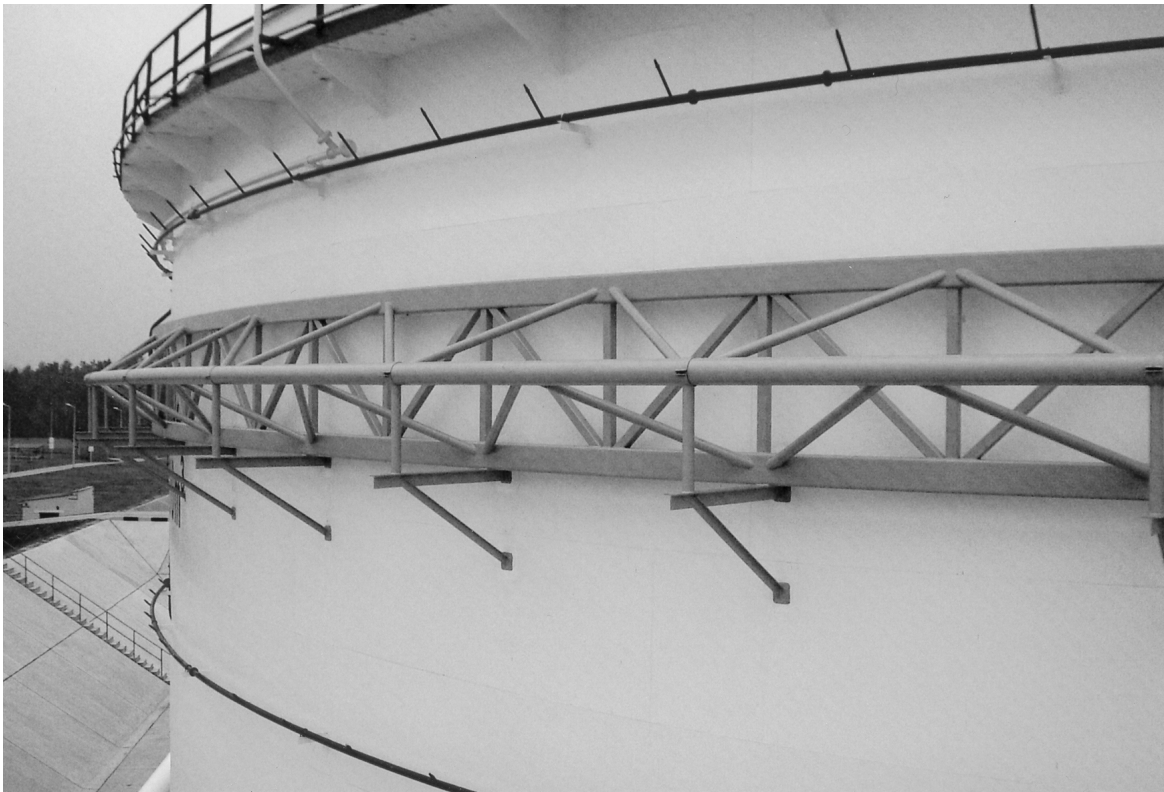
Rys. 7. Widok przyspawanego pierścienia kratowego do płaszczu zbiornika

c) obniżono poziom ropy naftowej w zbiorniku i wykonano pomiary geodezyjne kształtu płaszczu w celu stwierdzenia skuteczności przeprowadzonej naprawy. Wynik był dobry.

tj. spawaniem w osłonie gazu obojętnego. Pas dolny pierścienia korygującego kształt płaszczu znajdował się 3,80 m poniżej lustra ropy naftowej przy maksymalnym napełnieniu zbiornika, w tej strefie naprężenia w płaszczu wywołane parciem hydrostatycznym wynosiły około 150 MPa czyli były znacznie mniejsze niż wytrzymałość obliczeniowa stali St3S wynosząca 215 MPa. Jeszcze mniejsze wyężenie materiału płaszczu zbiornika występowało w strefie spawania przewiązek łączących pas górny pierścienia korygującego – tam naprężenia wynosiły około 64 MPa. Nie było więc zagrożenia ani pożarem i wybuchem ani obawy przekroczenia wytrzymałości płaszczu.

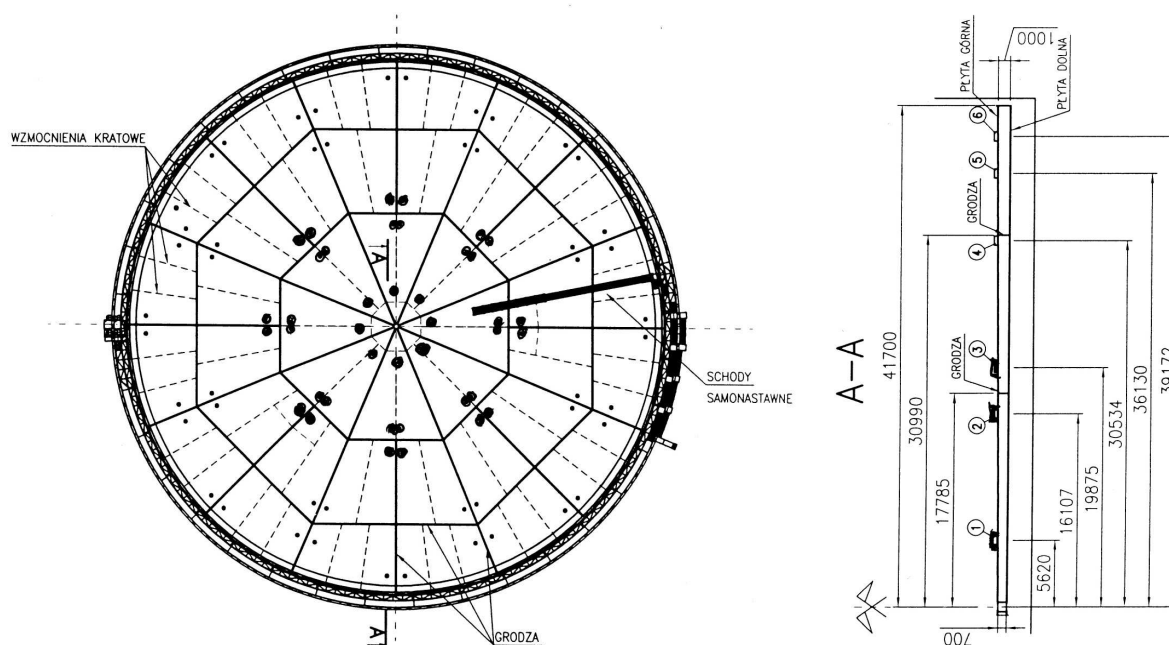
Rys. 8. Rzut i przekrój dachu zbiornika V = 100000 m³

W końcu marca 2005 roku wystąpiły wyjątkowo duże opady śniegu. Woda z topniejącego śniegu przedostała się pod pokrywkami włazów do komór dachu pływającego w środkowej jego części. Wyporność dachu jest tak duża, że obciążenie wodą niektórych jego komór nie zagrażało jego bezpiecznej eksploatacji, tym nie mniej należało podjąć działania, aby podobna sytuacja nie powtórzyła się w przyszłości. Postanowiono podwyższyć 40 króćców

włazów do komór w środkowej części dachu (to jest na trzech okręgach włazów - rys. 8). Użytkownik nie dysponował wolną pojemnością magazynową, do której mógłby przepompować ropę naftową z remontowanego zbiornika, postanowiono zatem przedłużyć króćce włazów w stanie całkowitego wypełnienia zbiornika. Gdy dach pływający znajduje się w położeniu bliskim górnej krawędzi płaszcza wówczas ssanie wiatru usuwa z powierzchni dachu wszelkie opary węglowodorów przedostające się np. przez uszczelnienie dachu lokalnie nie przylegające do płaszcza lub przez perforacje w rurze pomiarowej. Istniało także niebezpieczeństwo przedostania się oparów naftowych do wnętrza komór dachu pływającego, dlatego wstępnie przewidziano zalanie wodą komory, która będzie miała przedłużane króćce włazów. Objętość komory wynosiła ponad 150 m³, wypełnienie jej wodą powodowało pewne przechylenie dachu pływającego, ale było ono absolutnie niegroźne dla pływalności dachu. Natomiast przepompowywanie wody z komory do komory przedłużało remont. Koncepcję zabezpieczenia prac spawalniczych upraszczano, więc trzykrotnie, pozostawiając jednak podstawowe jej założenie - stworzenie zamknięcia wodnego pomiędzy miejscem spawania a wnętrzem komory dachowej. Trzecia wersja zabezpieczenia przed wybuchem, zaproponowana przez PERN „Przyjaźń” i Mostostal Płock sprowadzona została do wykonania stalowej zaślepki - denka, które na obwodzie miało gumową dętkę wypełnianą powietrzem (rys. 9). Dętka po napompowaniu tak silnie rozpieierała w króćcu zaślepkę, że mógł stanąć na niej człowiek (rys. 10).

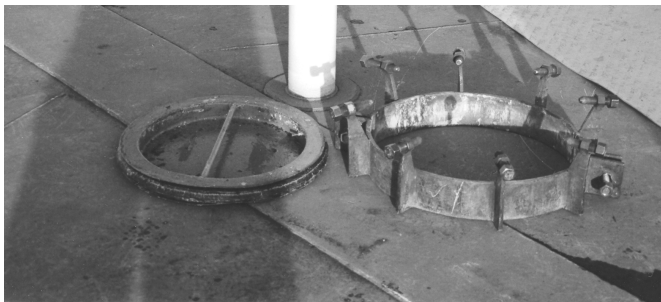
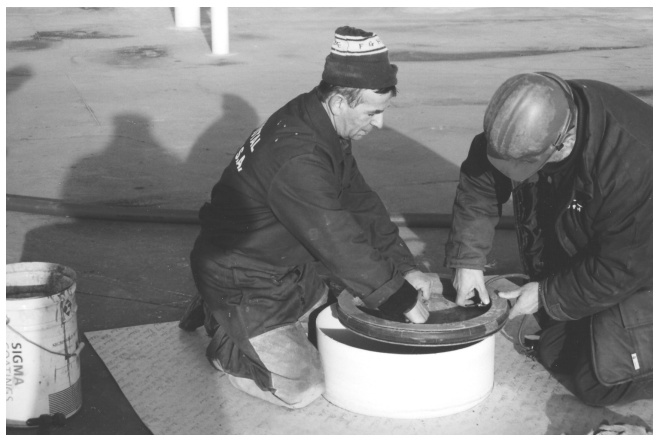
Rys. 9. Konstrukcja stalowej zaślepki włazu do komory

Na zaślepkę umieszczoną u dołu króćca nalewano wodę w takiej objętości, aby wysokość zamknięcia wodnego wynosiła co najmniej 200 mm, a lustro wody znajdowało się 20 mm poniżej miejsca spawania - była to objętość około 40 litrów.

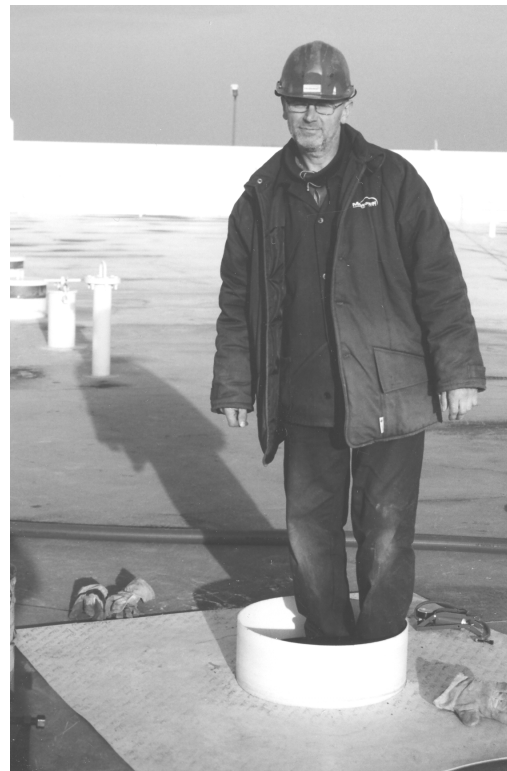
Rys. 10. Sprawdzenie wytrzymałości zamknięcia zaślepką

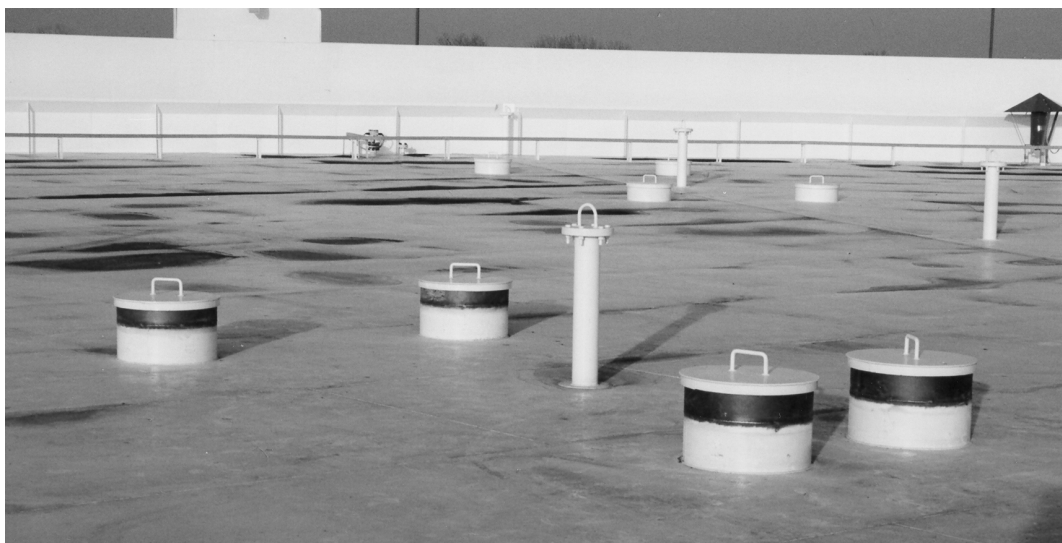
Rys. 11. Podwyższone króćce włazów do komór dachu pływającego

Wysokość podwyższenia króćców włazów była zróżnicowana w zależności od ich usytuowania względem najniższego punktu dachu (rys. 11), króćce najbliższe osi dachu

podwyższono o 220 mm, natomiast te, które usytuowane są na okręgu o promieniu 19875 mm od osi dachu - tylko o 120 mm.
