## **BŁĘDNE ZAŁOŻENIA PROJEKTOWE PRZYCZYNĄ AWARII KONSTRUKCJI HALI**

### **FALSE DISIGN-WORK ASSUMPTIONS AS THE MAIN REASON OF THE STRUCTURE BREAKDOWN**

**Streszczenie** Referat dotyczy awarii konstrukcji hali magazynowo-dystrybucyjnej o powierzchni około 9200 m<sup>2</sup>. Główną konstrukcją nośną obiektu w części, która uległa awarii stanowią, oparte na słupach żelbetowych, dźwigary kratowe przenoszące obciążenia z płatwi kratownicowych. 21.01.2006 roku nastąpiła awaria jednego z dźwigarów głównych polegająca na zniszczeniu węzła przy pasie górnym dźwigara co w efekcie doprowadziło do znacznego ugięcia (załamania) kratownicy, która pociągnęła jeden z podpierających ją słupów powodując jego znaczne wychylenie. Zmiana geometrii głównego układu nośnego doprowadziła do uszkodzenia płatwi opartych na dźwigarze oraz stężeń i blachy pokrycia dachu w obszarze awarii. Przeprowadzona ekspertyza techniczna zmierzająca do ustalenia przyczyn awarii ujawniła szereg wad konstrukcji, głównie o charakterze projektowym.

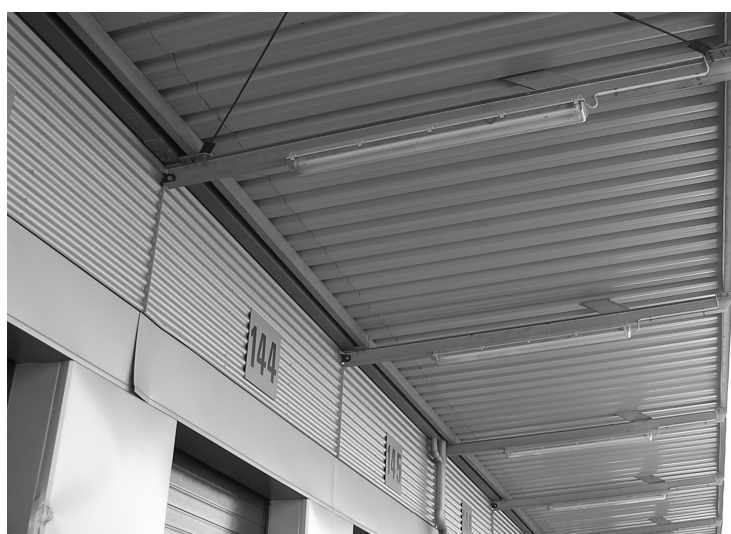
Rys. 2. Fragment zadaszenia zewnętrznego

3. Po analizie konstrukcji ścian osłonowych hali, można odnieść wrażenie, że projektant zapomniał o mocowanych do delikatnych profili zimnogiętych, daszkach o dość dużym wysięgu.

- ze względu na brak wystarczającej nośności elementów obudowy (słupki i rygle) do przeniesienia obciążeń od zadaszenia i brak możliwości ich wzmocnienia, zdecydowano się na zastosowanie poziomych stężeń w płaszczyznach daszków, których zadaniem było przekazanie całości obciążeń poziomych na słupy główne hali. Dodatkowo wzmocniono krótkie rygle zimnogięte, do których były mocowane elementy daszków;
- cięgna stężeń połączonych usytuowane na obwodzie hali ( $\text{Ø}12$ ) wymieniono na pręty o większej nośności -  $\text{Ø}16$  i  $\text{Ø}20$  odpowiednio (bez zastosowania haków) zamocowane do konstrukcji dachu.

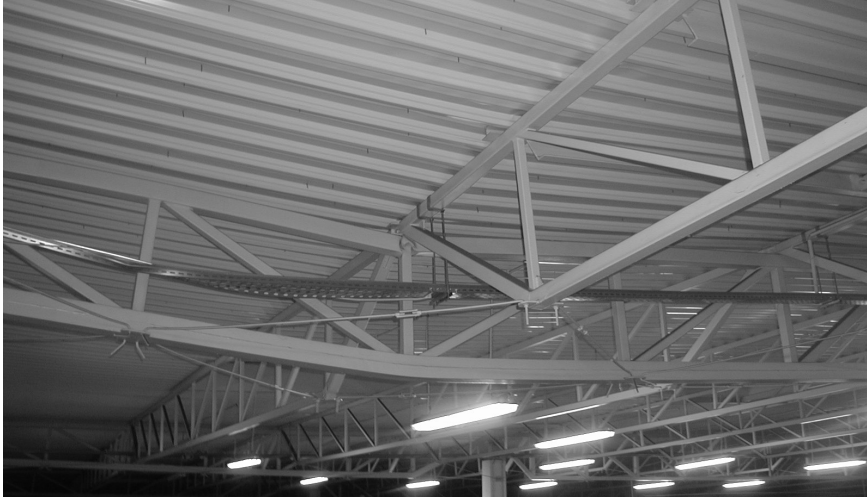
Awaria konstrukcji dachu w hali głównej wystąpiła w dniu 21.01.2006r. Podstawowym objawem awarii było załamanie górnego pasa wiązara dachowego nawy bocznej w miejscu jego połączenia ze słupkiem, (rys.3).

Rys.3. Charakter uszkodzenia dźwigara głównego nawy bocznej

Na podstawie przeprowadzonych analiz i badań stwierdzono, że bezpośrednią przyczyną awarii była znacznie przekroczona nośność pasa górnego dźwigara. Biorąc pod uwagę szacunkową, (określoną na podstawie dostarczonych przez Użytkownika fotografii oraz własnych obserwacji poczynionych kilka dni po awarii), ilość śniegu na dachu w trakcie awarii, która zdaniem autorów była nieco mniejsza niż norma dla tego regionu Polski stwierdzono, że nośność w pasie górnym była przekroczona prawie trzykrotnie. Stan ten połączony z dodatkowymi, także znacznie przekroczonymi, naprężeniami od słupka, zginającymi dolną ściankę pasa kratownicy, musiał doprowadzić do awarii, a tak długi okres bezawaryjnego użytkowania obiektu wynikał z braku większych opadów śniegu w ostatnich latach.

- niewłaściwy schemat statyczny dźwigara przyjęty przez projektanta. Na podstawie otrzymanych obliczeń statycznych stwierdzono, że w projekcie pierwotnym został przyjęty schemat statyczny kratownicy z podporami przegubowymi, ale nie przesuwными. Oparcie kratownic na słupach żelbetowych nie uzasadnia takiego schematu, a jego przyjęcie całkowicie zmieniło rozkład sił w prętach dźwigara – znacznie zmniejszając siły w pasie górnym. Już sama ta przyczyna mogła wystarczyć do wystąpienia awarii;
- niewłaściwe rozwiązanie węzła „słupek-pas górny”. Nośność połączenia słupka z pasem była niewystarczająca;
- mniejsza, niż to wynikało z projektu grubość ścianki pasa górnego kratownicy. Wg projektu miało to być 4mm, a w trakcie badań stwierdzono grubość o przedziale 3-3.1mm. Stwierdzono, co prawda, też wyższą niż projektowana wytrzymałość stali ale fakt ten nie równoważy w całości mniejszej grubości.

podjęto decyzję o natychmiastowym tymczasowym podparciu dźwigara za pomocą podpór modułowych, mającym zapobiec ewentualnemu postępowi uszkodzeń bądź wystąpieniu nowych. Niezwłocznie po zmontowaniu podpór tymczasowych, przystąpiono do usuwania śniegu z dachu, by doprowadzić do maksymalnego odciążenia konstrukcji – prace odśnieżające prowadzono także później, w trakcie występowania opadów śniegu.

- ugięty o 140mm słup żelbetowy, po zdemontowaniu uszkodzonego dźwigara powrócił do pierwotnego położenia, uznano więc, że zbrojenie nie uległo uszkodzeniu;
- uszkodzony dźwigar został wymieniony na analogiczny, ale o odpowiednio dobranych

przekrojach. Oparte na nim płatwie i mocowanie blachy pokrycia zostały naprawione;

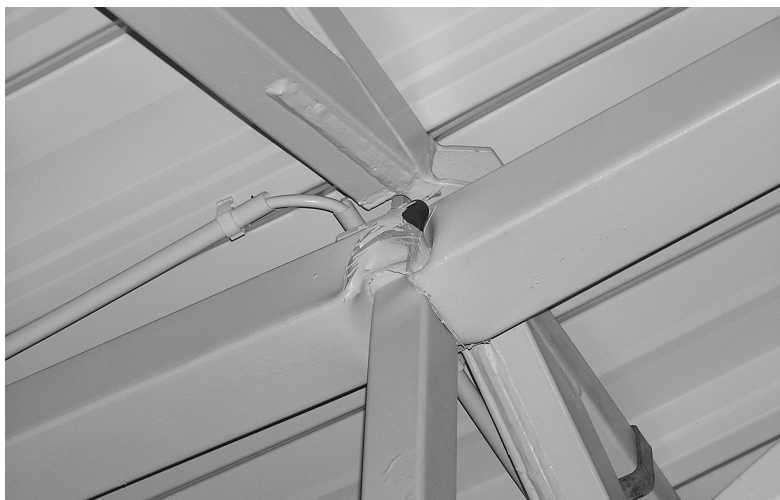
Załamanie to wywołane zostało plastycznymi deformacjami ścianek przekroju, wraz z pęknięciem jednej z nich oraz wciśnięciem słupka wiązara w pas górny, (rys. 4). Ugięcie kratownicy doprowadziło do znacznego (140mm) przemieszczenia wierzchołka słupa zewnętrznego do środka hali połączonego z obrotem dźwigara na głowicy słupa. Bezpośrednią konsekwencją było obniżenie linii podparcia płatwi kratowych opartych na dźwigarze, a w efekcie naruszenie geometrii płaszczyzny dachu i powstanie na jego powierzchni swoistej niecki. Nie doszło do przedarcia lub rozszczenia poszycia dachu,

Rys.4. Wciśnięcie słupka wiązara do wnętrza przekroju pasa górnego

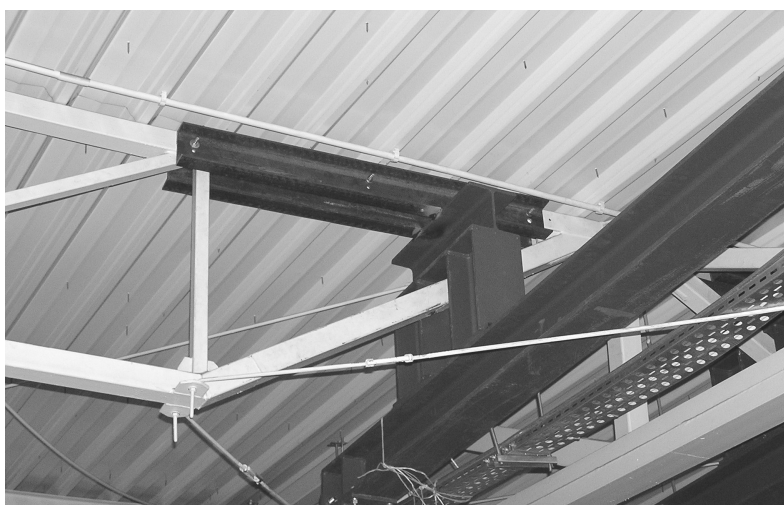
Rys.5. Lokalne wzmocnienie pasa górnego płatwi kratowej, w miejscu oparcia na ramie

Równoległe zlecono wykonanie projektu tymczasowej konstrukcji podpierającej, która miałaby przejąć zadania uszkodzonego dźwigara dachowego. Konstrukcję ramową, zaprojektowaną z dwuteowników szerokostopowych oparto bezpośrednio na posadzce hali. Układ ramowy zapewniał przejście obciążeń z płatwi kratowych, opartych na uszkodzonym dźwigarze i tym samym odciążenie dźwigara. Elementy górnych pasów płatwi na odcinku podparcia wzmocniono dodatkowo dwoma ceownikami, które miały zabezpieczyć pasy przed ewentualnym zniszczeniem, w przypadku postępującego załamania się geometrii dźwigara oraz jednocześnie zagwarantować efektywne podparcie płatwi już w momencie wykonywania ramy podporowej (rys. 5).

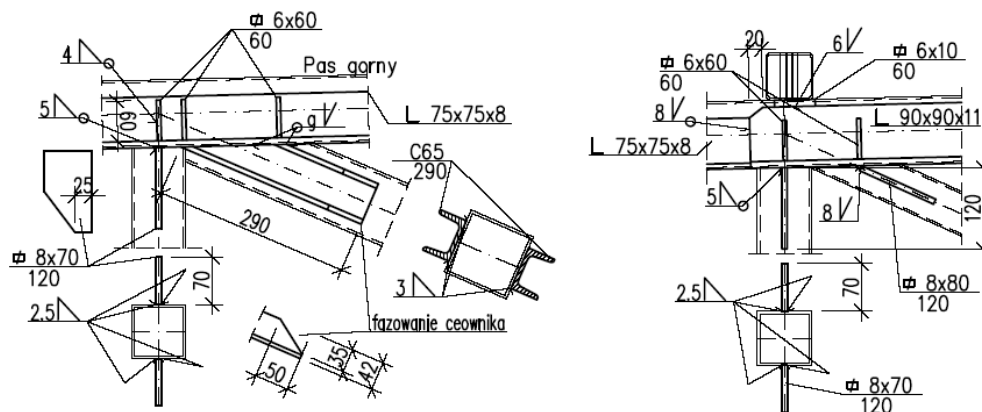
Rys.6. Przykładowe wzmocnienia węzłów i pasa dźwigara

- w dźwigarach naw bocznych wyższej, (środkowej), części hali, wzmocnieniom podlegały pasy górne. Zastosowano tu kątowniki 90x90x11 i 75x75x8, a w dźwigarach znajdujących się w obszarach wpływu zwiększonego obciążenia śniegiem, tzw. „kosze śniegowe” zastosowano dodatkowo bl. 10x50 w środkowych przęsłach dźwigarów. W ww. dźwigarach wzmocnieniom podlegały również krzyżulce przypodporowe. Także znaczna część połączeń elementów skratowania z pasami wymagała wzmocnienia. Zastosowano tu różne, zależne od możliwości, rozwiązania – dodatkowe blachy węzłowe, ceowniki itp. (rys. 6). Wzmocniono też oparcie płatwi na pasach górnych dźwigarów;

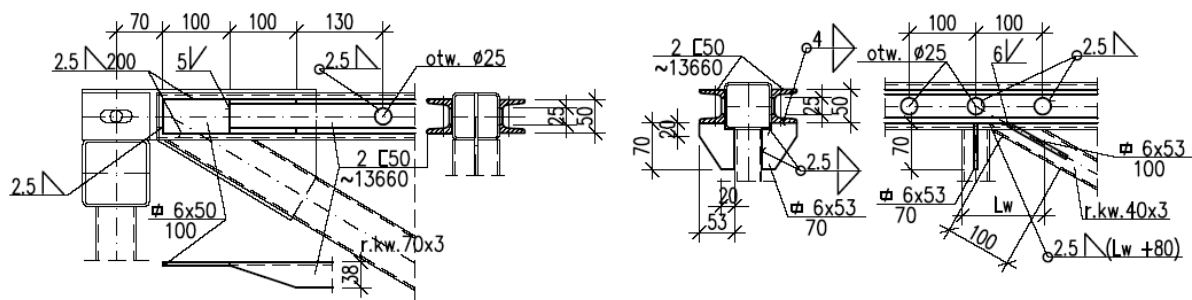
Rys.7. Przykładowe wzmocnienia węzłów i pasa płatwi

- belki dachowe w ścianach szczytowych wzmocniono poprzez dospawanie do ich dolnych pasów 1/2 dwuteowników;
- w płatwiach zlokalizowanych w obszarach „worków śniegowych” wzmocniono pasy górne, pasy dolne i niektóre węzły. Pasy górne wzmocniono za pomocą 2 C50 spawanych do płatwi, a pasy dolne za pomocą 2 bl. 6x50. Wzmocnienia węzłów zaproponowano przy pomocy blach węzłowych, (rys. 7);
