PEKNIĘCIA SŁUPÓW W UŻYTKOWANYM OBIEKCIE WIELKOPOWIERZCHNIOWYM

CRACKS OF COLUMNS IN BEING USED SIZABLE COMMERCIAL BUILDING

Streszczenie Referat dotyczy wykrytych wad trzonów słupów stalowych w wielkopowierzchniowym obiekcie handlowym. Wykryte podczas przeglądu pęknięcia trzonów słupów są wynikiem błędów wykonawczych popełnionych w trakcie realizacji inwestycji. Słupy nie miały wystarczającej nośności do przejścia występujących w tym rejonie kraju, obciążeń śniegiem i wiatrem, a w wypadku braku ich naprawy istniała realna groźba katastrofy budowlanej.

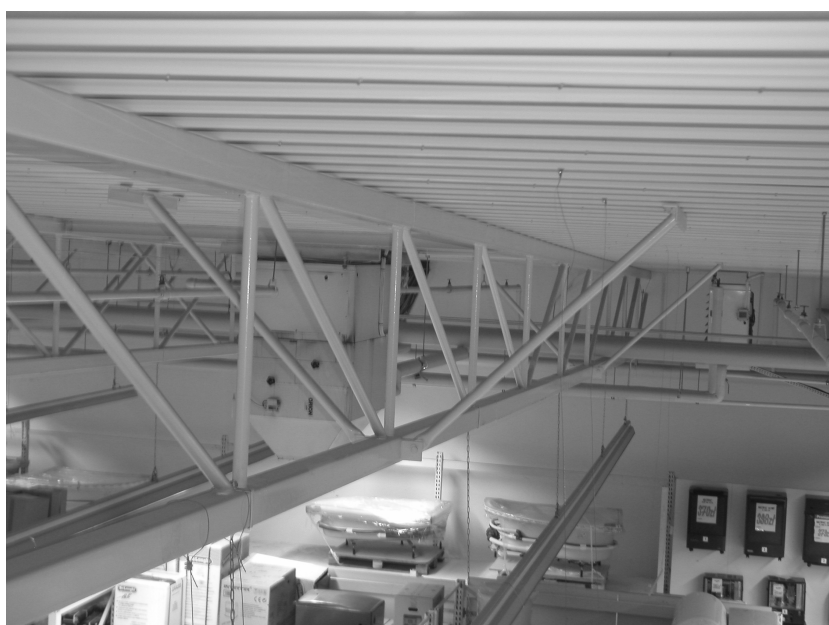
Rys. 2. Widok konstrukcji dachu. Płatwie kratowe dł. 18 m, rozlokowane co 3 m na blachownicach podpartych w/w słupami co 18 m.

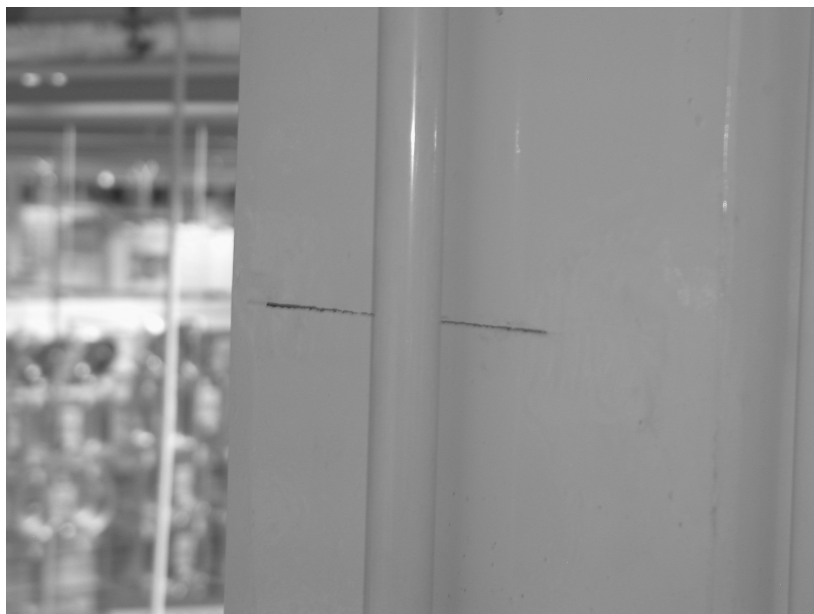
Rys. 3. Obserwowane z zewnątrz pęknięcie ściany trzonu słupa.

Pierwszym słupem, w którym wykryto wadę konstrukcyjną był słup w osiach C-25 (rys. 3). W trzonie tego słupa na wysokości 330cm od posadzki wystąpiło pęknięcie na całej szerokości jednej ścianki. Pęknięcie umiejscowione było na ścianie w kierunku osi D na osi 25. Jest to miejsce gdzie pobrano pierwszy element do badań. Takie samo pęknięcie podczas przeglądu zlokalizowano na słupach C-7, E-13. Analogiczny charakter miały pęknięcia ścian trzonów słupów w osiach E-19 i F-7. Były one jednak zlokalizowane na wysokościach 70 i 160 cm od głowicy słupa.

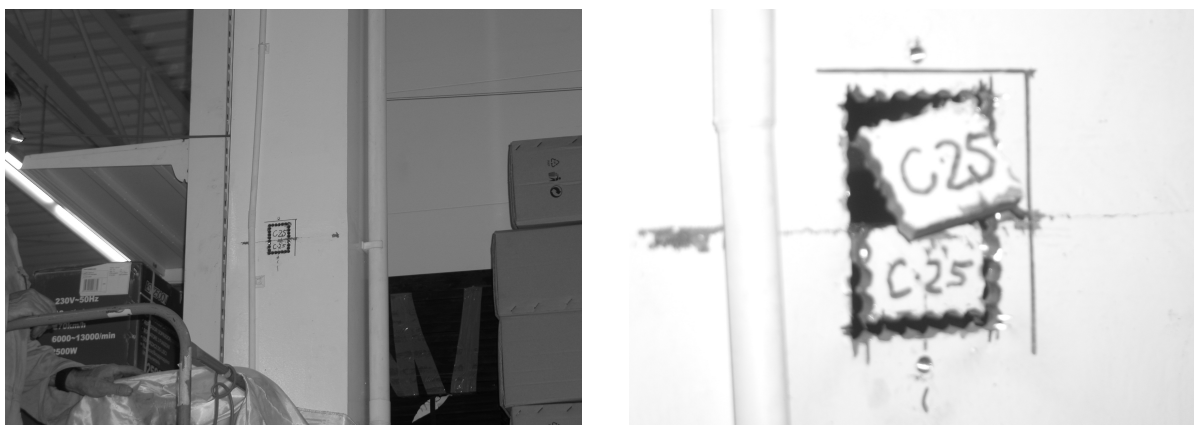
Rys. 4. Widoczny trzon z pobranym materiałem do badań.

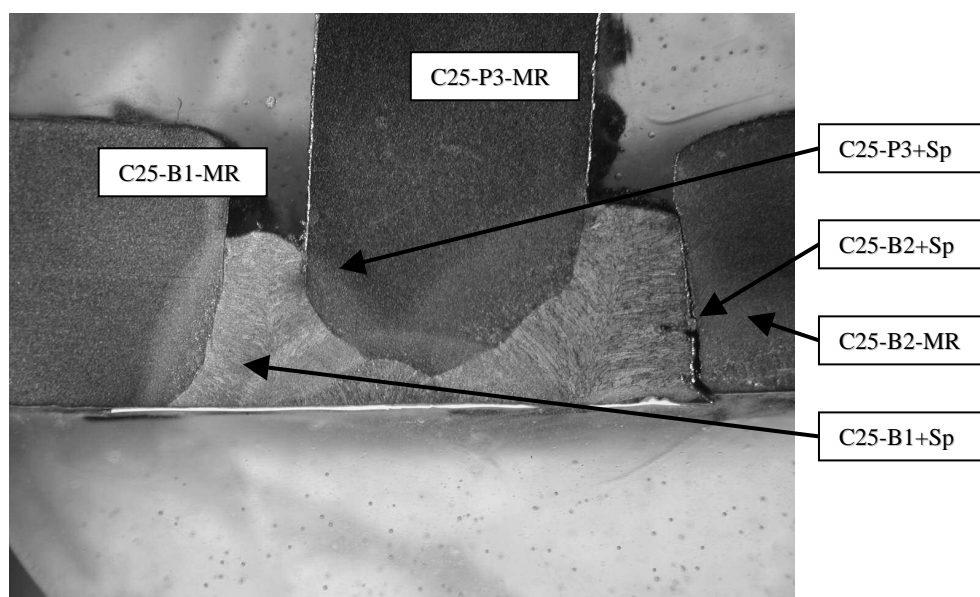
Gatunki stali, z których wykonano elementy słupa nie są znane. Na podstawie badań mikrostruktury można sądzić, że blachy są wykonane z innej stali niż przepony, przy czym obie stali należą do grupy spawalnej stali niestopowej, niskowęglowej ferrytyczno – perlitycznej. Zawartość węgla w stali, z której wykonano blachy, jest większa niż w stali użytej na przepony. Stal, z której jest wykonana wkładka W4, prawdopodobnie nie należy do stali niestopowych, niskowęglowych. Należy podkreślić, że wkładek takich nie powinno się stosować – jest to niezgodne z zasadami projektowania i wytwarzania konstrukcji metalowych. Spoina łącząca blachę B1 z przeponą P3, była zukosowana na głębokość ok. 3 mm, ma grubość ok. 5 mm, ale w części graniowej spoiny występują przyklejenia (brak wtopienia, szczególnie w przeponę) oznaczone strzałkami C25-B1+Sp i C25 -P3+Sp co sprawia, że ich efektywna grubość wynosi ok. 4 mm. Spoina łącząca blachę B2 trzonu z przeponą P3 wskazuje, że krawędź przepony była zukosowaną na głębokość ok. 3,5 mm. Wtopienie w przeponę jest poprawne, natomiast nie ma wtopienia w blachę B2. Skutkiem tego jest brak spojenia w postaci ciągłej linii oznaczonej strzałką C25-B2+Sp. Grubość spoiny wynosi ok. 6 mm. Według projektu spoiny te jako czołowe wydano o grubości 8 mm.

Rys. 5. Przekrój połączenia z widocznym pęknięciem spoiny C25-B2+Sp.

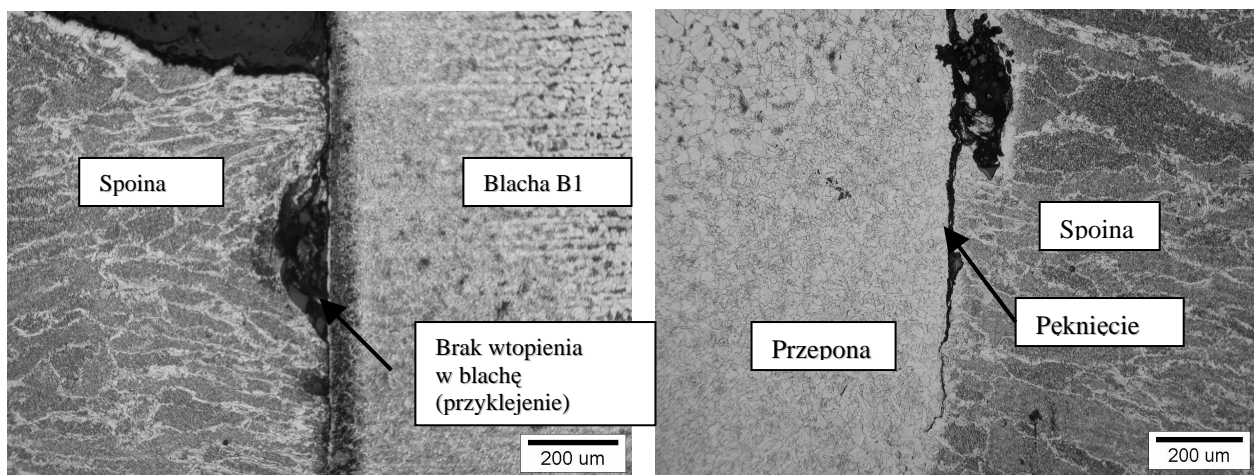
Poniżej przedstawiono dalsze przykłady błędów spoin i ich obraz po powiększeniu i opracowaniu. Na rysunku nr 6 widać wyraźnie ciągły brak wtopienia w powierzchnię blachy B1 w pobliżu grani spoiny. Rysunek nr 7 natomiast przedstawia wadę w postaci pęknięcia, które prawdopodobnie rozwinęło się z braku wtopienia w przeponę. Na brak wtopienia wskazują niewielkie zmiany mikrostruktury materiału rodzimego przepony. Godnym uwagi jest również rys. 8. Widać tu wyraźnie, że oprócz samej niedbale wykonanej spoiny także trzon słupa wykazał niedopuszczalne niezgodności. Niedokładnie wykonane blachy trzonu słupa (zbyt krótkie blachy) uzupełniane były w obrębie spoin wkładkami, na dodatek z innego gatunku stali. W tym wypadku spoina łącząca blachę B1 z przeponą P3 praktycznie nie istnieje. Nadtopiona została tylko blacha B1 i nie widać żadnego wtopienia w przeponę W4 mającą zniwelować nadmierną szczelinę, dodatkowo nie została ona połączona spoiną z przeponą P3. Tak więc w dwóch przekrojach nie ma więzi między elementami złącza. Spoina łącząca blachę B2 z wkładką W4 ma grubość zaledwie 3 mm. Wtopienie we wkładkę i blachę B2 jest poprawne (patrz rys. 8.). Rysunki przytoczone poprano z próbki słupa C-25 oraz F-7.

Rys. 6. Widoczny brak wtopienia w powierzchnię blachy. Rys. 7. Pęknięcie połączenia spoiny z przeponą.

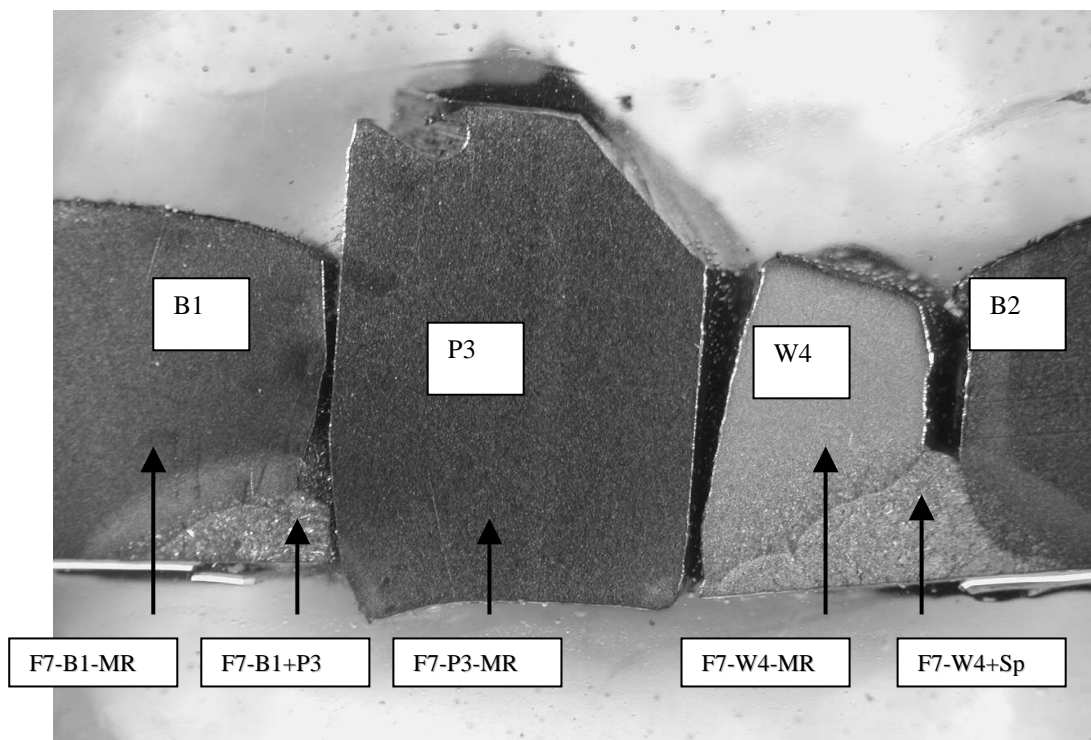
Rys. 8. Złącze blach słupa F7 w miejscu przewiązki.
