Dr hab. inż. Jerzy Antoni ŻURAŃSKI
Instytut Techniki Budowlanej, Warszawa

AWARIE I KATASTROFY DACHÓW POD CIĘŻAREM ŚNIEGU W POLSCE

FAILURES OF ROOFS UNDER SNOW LOADS IN POLAND

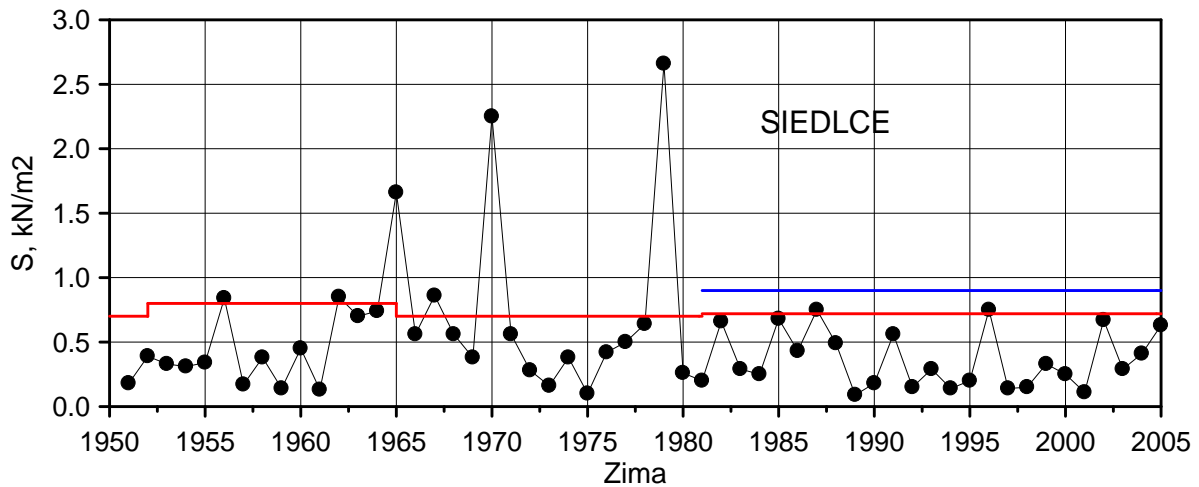
Na rys. 1 przedstawiono przykładowy przebieg maksymalnych rocznych (zimowych) wartości obciążenia śniegiem gruntu w w Siedlcach. Zaznaczono wartości normowe: linie czerwone oznaczają obciążenie dachu płaskiego ($\alpha \leq 25^\circ$), linia niebieska (górna) wartości obciążenia śniegiem gruntu po 1980 roku.

Zgodnie z obecnie przyjmowaną wartością współczynnika kształtu dachu $\mu = 0,8$ obciążenie śniegiem gruntu do 31.12.1965 wynosiło na tym obszarze $0,75 \text{ kN/m}^2$, a po 31.12.1965 r., w strefie I $0,625 \text{ kN/m}^2$ i w strefie II $0,875 \text{ kN/m}^2$.

Rys. 1. Przebieg maksymalnych wartości rocznych (zimowych) obciążenia śniegiem gruntu na stacji meteorologicznej w Siedlcach.

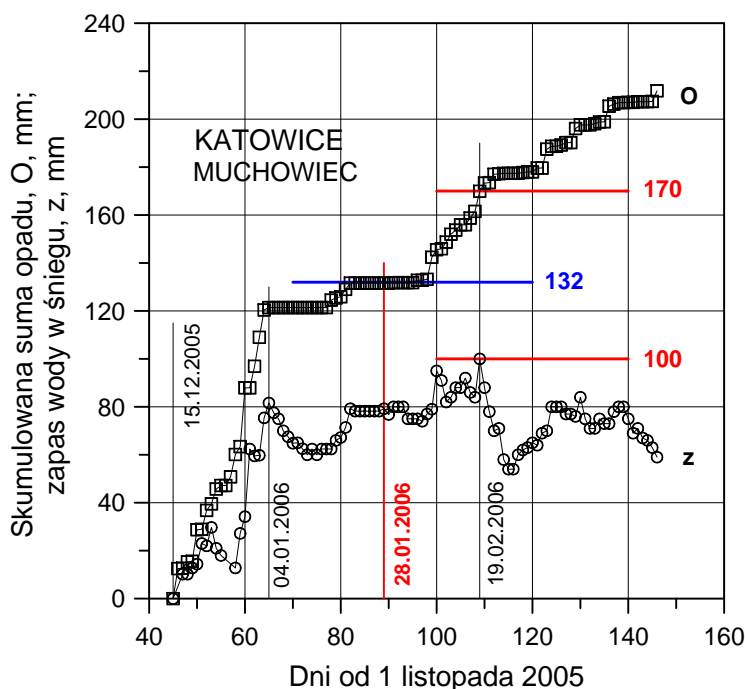
Rys. 2. Przebieg dobowych wartości zapasu wody w śniegu (z) i skumulowanej sumy opadu (O) na stacji meteorologicznej Katowice Muchowiec po 15 grudnia 2005 r.

Konstrukcja hali MTK w Katowicach, obciążona błędami projektowymi, utrzymywała się przez dwa tygodnie (od 4 do 17 stycznia 2006, rys. 2) pod śniegiem o ciężarze przekraczającym o ponad 50 % wartość obliczeniową, a przez następne 10 dni pod obciążeniem lokalnie przekraczającym wartość obliczeniową o ok. 70 %. W miejscach zastoin wody na płaskim dachu, powstałej z opadów między 15 listopada a 15 grudnia 2005 r., a następnie zamrożonej, obciążenie było jeszcze większe, natomiast w pewnym czasie, dokładnie nieokreślonym, między 6 a 23 stycznia 2006 r., część śniegu usunięto z dachu.
