Prof. zw. dr hab. inż. Zbigniew MENDERA  
Katedra Konstrukcji Budowlanych  
Politechnika Śląska w Gliwicach, Polska  
E-mail: zmendera@autocom.pl

## ANALIZA PRZYCZYŃ KATASTROFY HALI WYSTAWOWEJ W KATOWICACH

### CAUSE ANALYSIS OF THE EXHIBITION HALL DISASTER IN KATOWICE

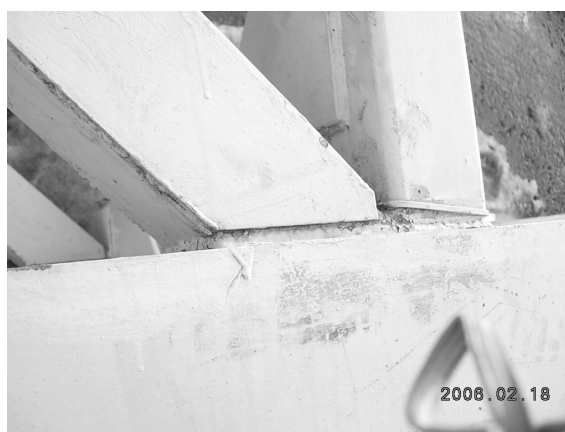
Rys. 7. Wzmocnienie krzyżulca (blacha wzmacniająca nie została połączona z pasem podciągu)

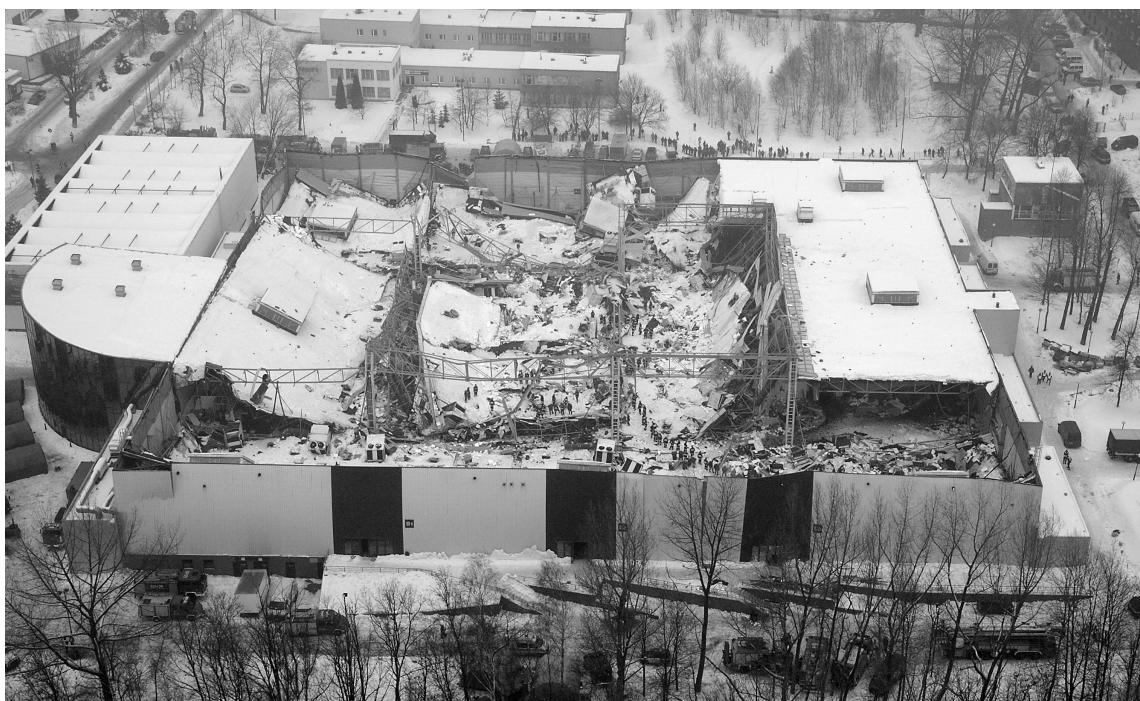
Rys. 8. Ogólny widok obiektu po katastrofie w dniu 28.01.2006 r.

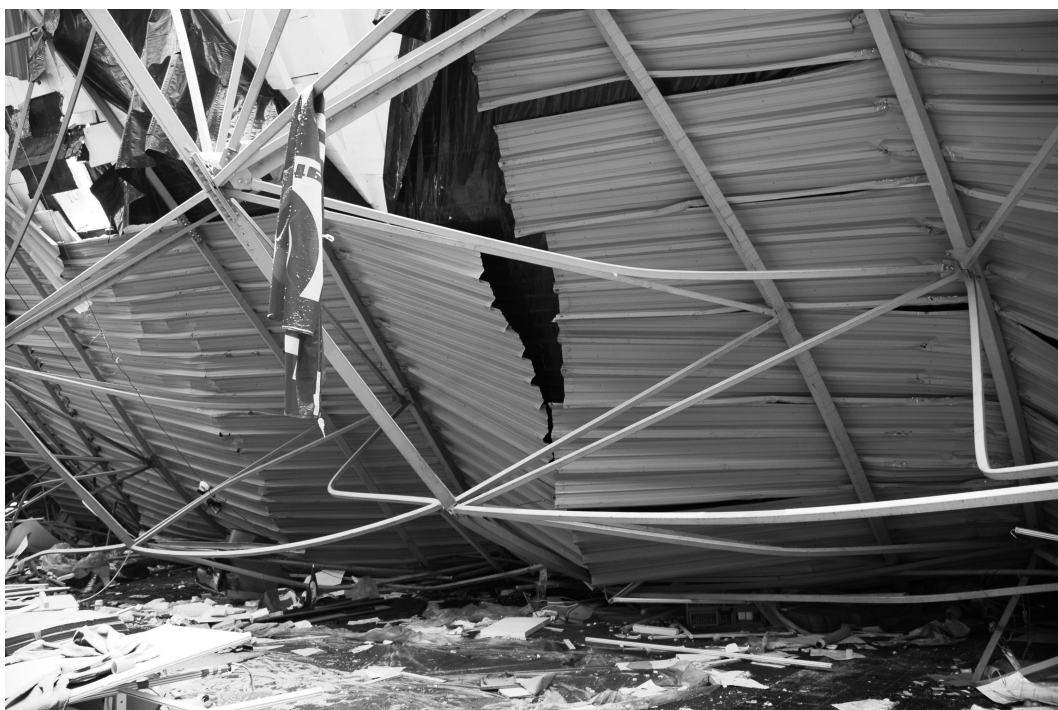
Rys. 9. Uszkodzenia blachy fałdowej i zastrzałów pseudo-struktury dachu

W konstrukcji dachu hali nie zastosowano wymaganych normą [19] stężeń połąciowych i pionowych, których zadaniem byłoby zapewnienie odpowiedniej sztywności połączom dachowym oraz stateczności elementom ściskany, a także przejęcie obciążeń ze słupów ścian osłonowych i przekazanie ich na słupy główne. Rolę tych stężeń pełniła, w pewnym zakresie, blacha fałdowa przekrycia przy współpracy z innymi elementami konstrukcji stalowej. Jednak brak stężeń połąciowych i dachowych stężeń pionowych mógł spotęgować skutki katastrofy budowlanej w dwojaki sposób. Po pierwsze w wyniku braku stężeń połąciowych w narożnych polach niższej części dachu, górne pasy podciągów w osi *E* i *M* utraciły stateczność po zerwaniu się połączeń płatwi kratowych w osi 6 i 15 ze słupami głównymi. W efekcie zawaliły się te pola. Po drugie w wyniku braku stężeń pionowych, po upadku dachu na posadzkę zostały zniszczone połączenia między blachą trapezową i kratowymi płatwiami, w efekcie czego płatwie kratowe przewróciły się na bok, załamały zastrzały płatwi belkowych i dach uległ „sprasowaniu”.

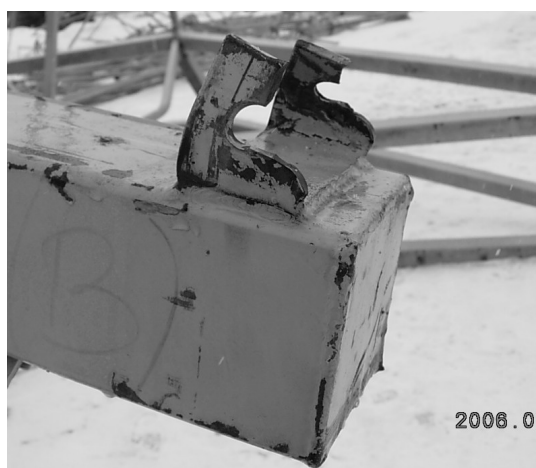
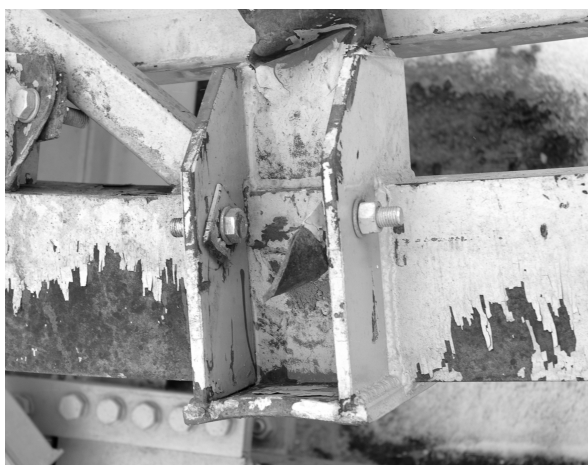
Rys. 10. Rozerwanie blach łączących głowicę płatwi z gniazdam podciągu

Wadliwie zostały również zaprojektowane połączenia płatwi dachowych z podciągami wyższej i niższej części dachu oraz podciągów niższej części dachu ze słupami. W strefach docisku obliczanych w stanie sprężystym dla obciążeń pionowych nośność była teoretycznie przekroczona nawet kilkukrotnie, czyli doszło tam do uplastycznienia. Mała była również nośność połączenia płatwi niższej części dachu z podciągami, na siły poziome. W połączeniach tych zastosowano blachy o grubości 4 mm i dwie lub jedną śrubę M16. Przy wygięciu płatwi w czasie katastrofy połączenia te zostały szybko zerwane i czas trwania katastrofy uległ skróceniu.

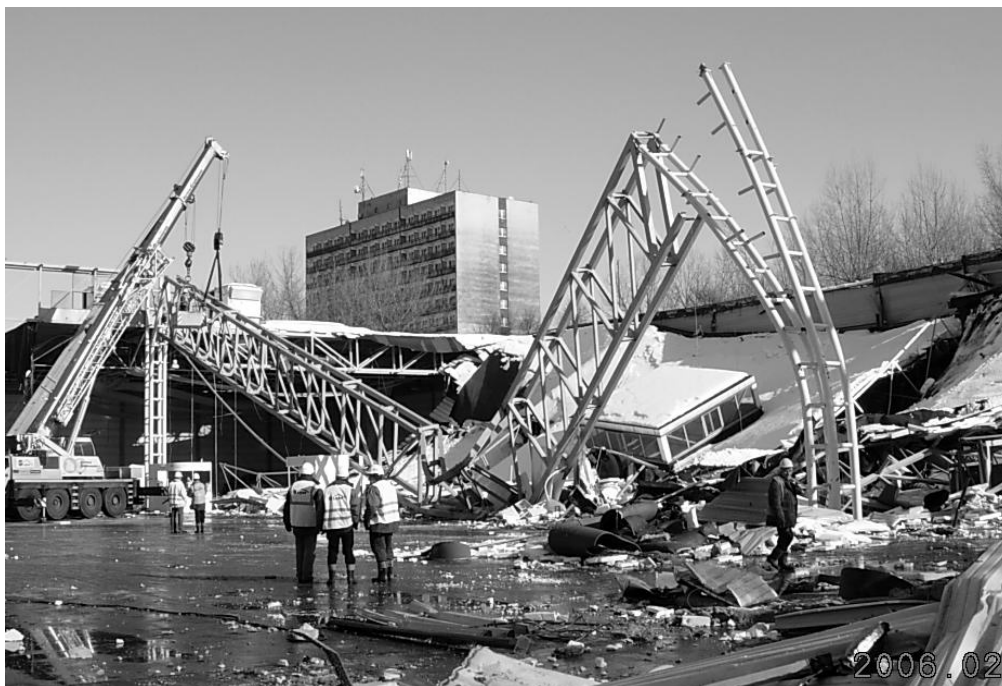
Rys. 11. Uszkodzenie słupa głównego S6

Konstrukcja sześciu głównych słupów hali była nieprawidłowa. Brak było jednej wspólnej, sztywnej głowicy i skratowania gałęzi. Przewiązki łączące gałęzie słupów miały za małą sztywność, a spoiny łączące przewiązki z gałęziami zostały wadliwie wykonane (praktycznie bez przetopu materiału przewiązek). Obliczeniowa nośność gałęzi dla obciążeń normowych została wykorzystana w 100%, nośność przewiązek była przekroczona o 48%, a wytrzymałość spoin o 75% (lecz bez działania wiatru na halę).

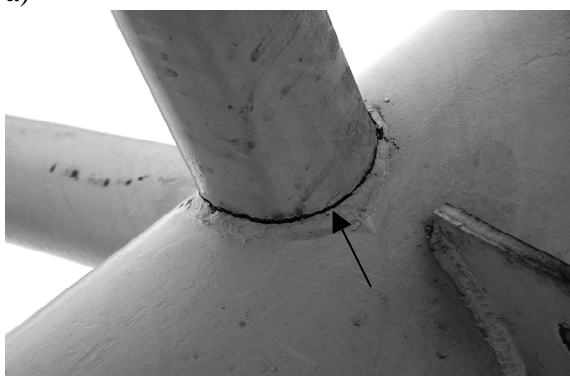
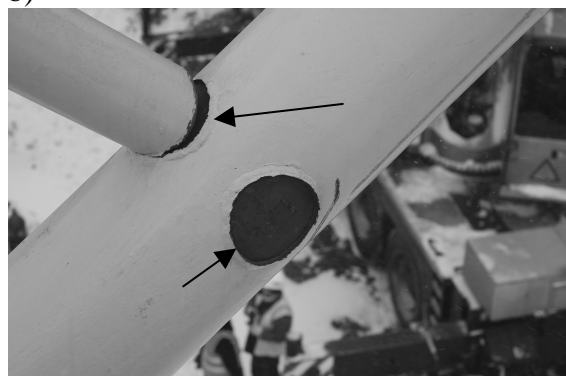
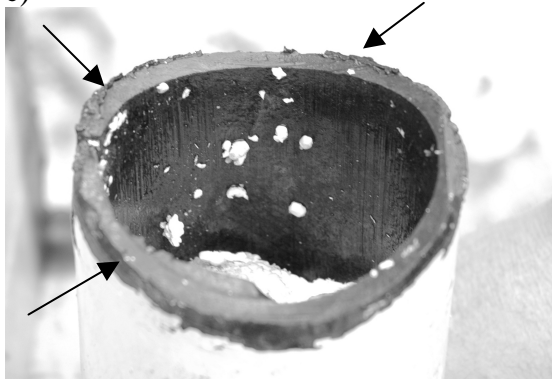
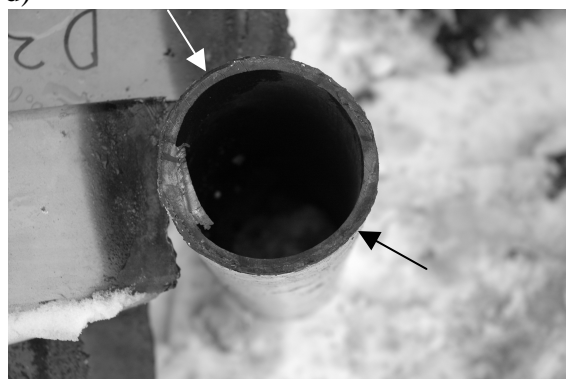
Rys. 12. Zniszczone połączenie przewiązek z gałęziami trzonu słupów

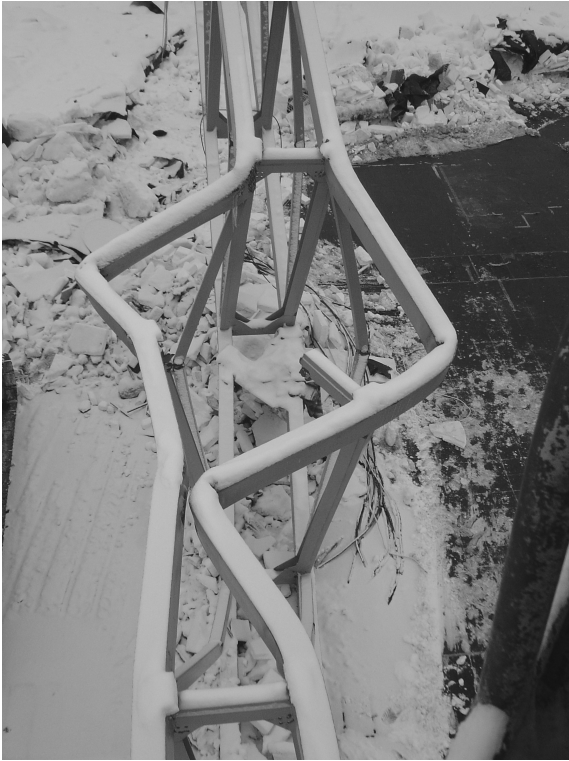
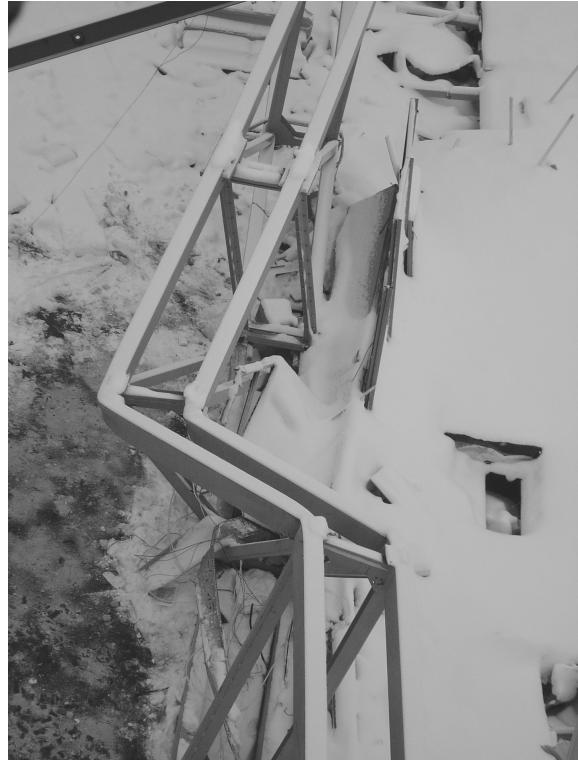
Rys. 13. Deformacje złamanych pasów podciągów a) K6 i b) K5

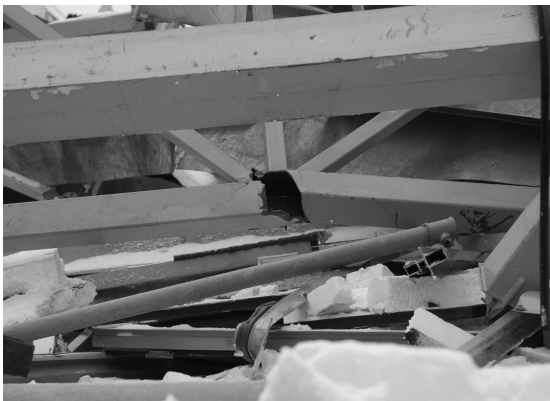
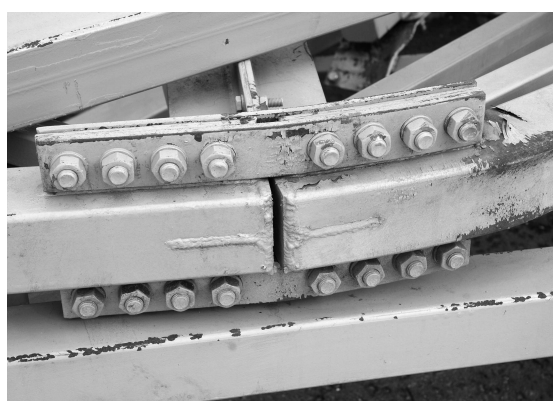
Rys. 14. Uszkodzenia płatwi a) pas dolny płatwi K1-2, b) styk montażowy płatwi

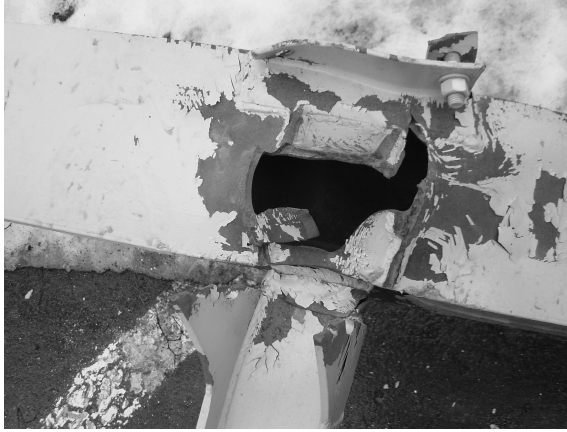
a) wyrwana ścianka pasa podciągu głównego

Rys. 15. Rozerwanie węzła kratownicy

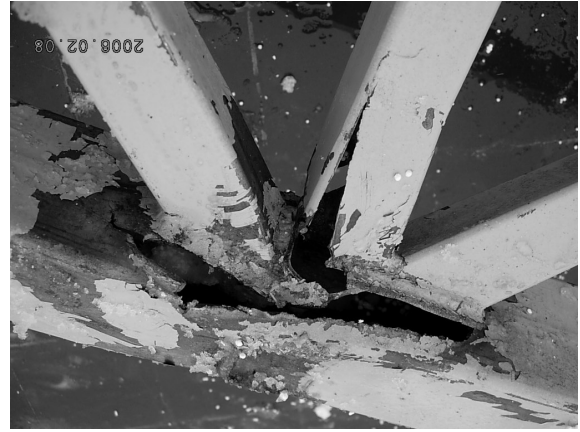
b) wyrwana ścianka rury pasa płatwi

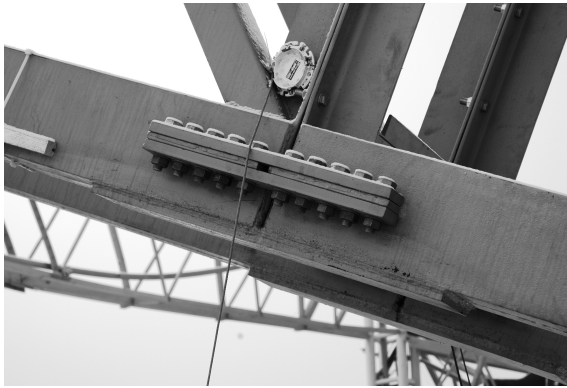
a) styk dolnego pasa podciągu K6

Rys. 16. Uszkodzone styki śrubowe pasów kratownic

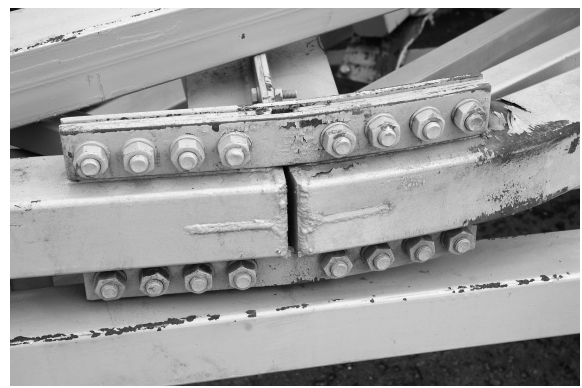
b) styk pasa dolnego płatwi

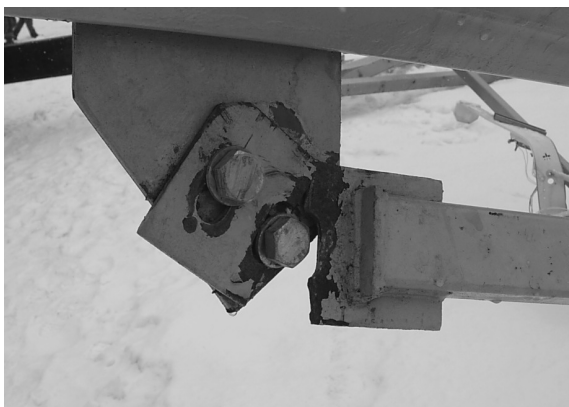
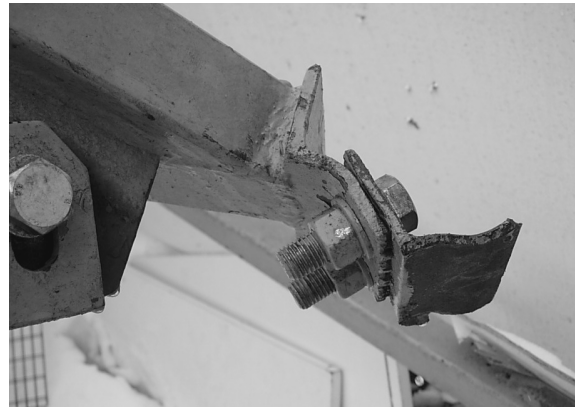
Rys. 17. Podstawowe formy zniszczenia połączeń zastrzałów z kratowymi płatwiami

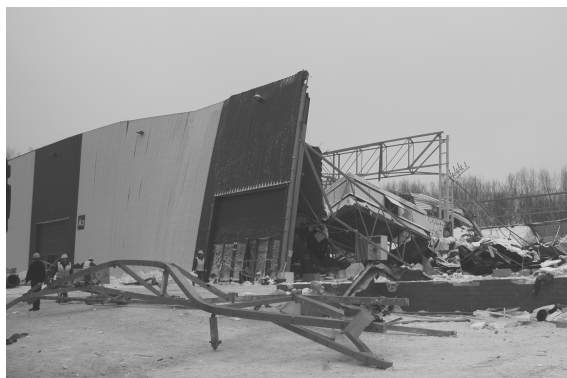
a) Ściana północna w osi A

Rys. 18. Stan zewnętrzny po katastrofie

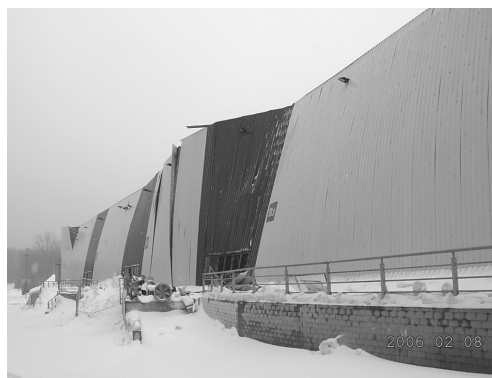
b) Ściana południowa w osi R
