Prof. Piotr D. MONCARZ, Ph.D., P.E. moncarz@exponent.com
Exponent Failure Analysis Associates, Stanford University, Kalifornia, USA
Patxi URIZ, Ph.D., P.E. puriz@exponent.com
Exponent Failure Analysis Associate, Menlo Park, Kalifornia, USA

ZMIENNE WARUNKI UŻYTKOWANIA A BEZPIECZEŃSTWO EKSPLOATACJI OBIEKTU BUDOWLANEGO

THE IMPACT OF CHANGE IN USE OR CONDITIONS OF A STRUCTURE ON ITS SAFETY AND PERFORMANCE

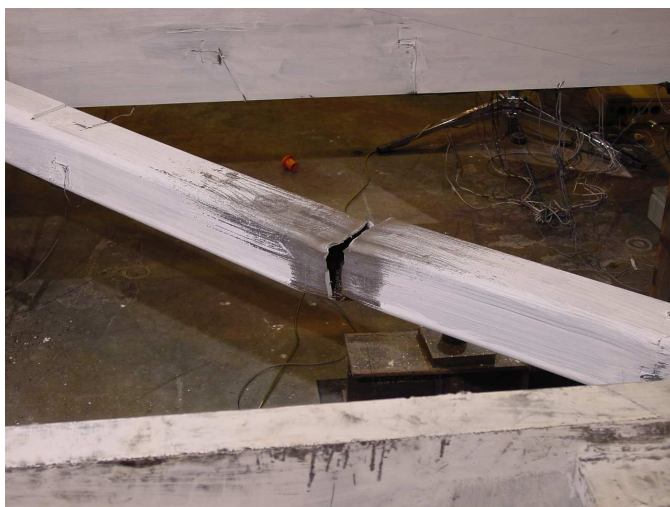
Rys. 4. Badania na University of California, Berkeley pokazały złamanie tężnika przy odkształceniach mniejszych od przewidywanych

Wyniki pełnorozmiarowych badań wskazują na poważne błędy w projektowaniu oraz konstrukcji koncentrycznie stężonych ram stalowych [4]. Przewidywane

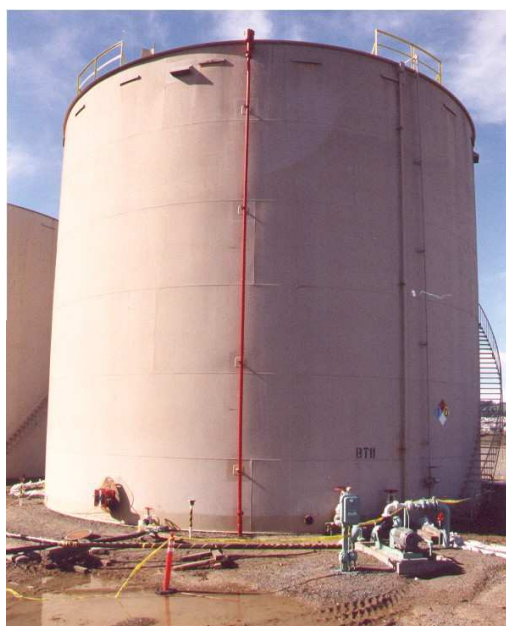
W dniu pokazanego na rys.5 cylindrycznego zbiornika o średnicy 56 cali i wysokości 48 cali o pojemności 22.000 baryłek odkryto pęknięcia. Zbiornik zbudowany był z nisko-węglowej stali ASTM.A36 o grubości 1/4 cala. Początkowo w zbiorniku przechowywano benzynę; kilka razy przeprowadzano naprawę spoin, a później stał przez jakiś czas nie używany. Uszkodzone miejsca odległe od starych spoin naprawiano przez nakładanie prostokątnych stalowych łat o grubości 1/4 cala, przyspawanych wzdłuż obrzeży; według dokumentacji używano do spawania prętów E7024. Na rys.6 pokazano pęknięcie łaty.

W związku z wymogami utlenianego paliwa, zbiornik na benzynę przystosowano do magazynowania etanolu i napełniono go etanolem. Kilka miesięcy po napełnieniu zbiornika etanolem stwierdzono że zbiornik cieknie. Po opróżnieniu zbiornika odkryto szereg pęknięć w pobliżu niektórych spoin. Na rys.8 i 9 przedstawiono mikrograf pokazujący całość ściegu spoiny, strefę rekrytalizowaną pod wpływem ciepła (HAZ) oraz mikrostruktury podstawowego metalu w pobliżu pęknięcia łaty. Jak widać, pęknięcia znajdują się w metalu bazowym z daleka od ściegu spoiny oraz widocznej (rekrytalizowanej) strefy HAZ. Mikrostruktura metalu bazowego składa się głównie z ziaren ferrytu, z mniejszością rozsianych w nich kolonii perlitu, typowo dla stali A36. Jak pokazuje mikrograf, pęknięcia są głównie międzyziarniste, mogą być rozgałęzione lub mieć stępione wierzchołki. Rys.8 pokazuje również że próbka nałożonej spoiny szwu ma liczne pęknięcia, zaczynające się w odległości kilku dziesiątych cala od siebie.

Rys. 5 Zbiornik benzyny przystosowany do przechowywania etanolu.

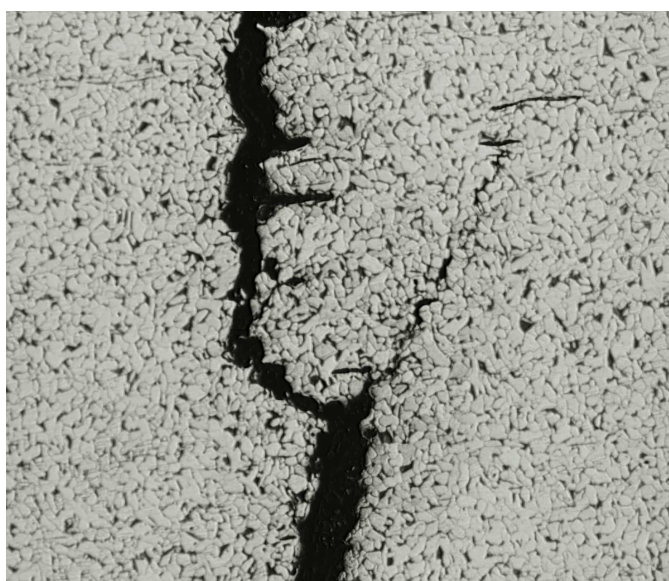
Mikrografy świadczą o tym, że pęknięcia spowodowane były prawdopodobnie pęknięciami na skutek naprężeniowego pęknięcia korozyjnego (stress corrosion cracking (SCC)). W czasie tego pęknięcia równoczesna obecność trzech czynników: dostatecznego naprężenia rozciągającego, wrażliwego metalu oraz korozyjnego medium, powoduje powstawanie pęknięć posuwających się od powierzchni metalu. Naprężeniowe pęknięcie korozyjne nie występuje przy braku jednego z tych czynników..

Rys. 6 Mikrograf rozgałęzionego międzyziarnowego pęknięcia koło spoiny (200X).

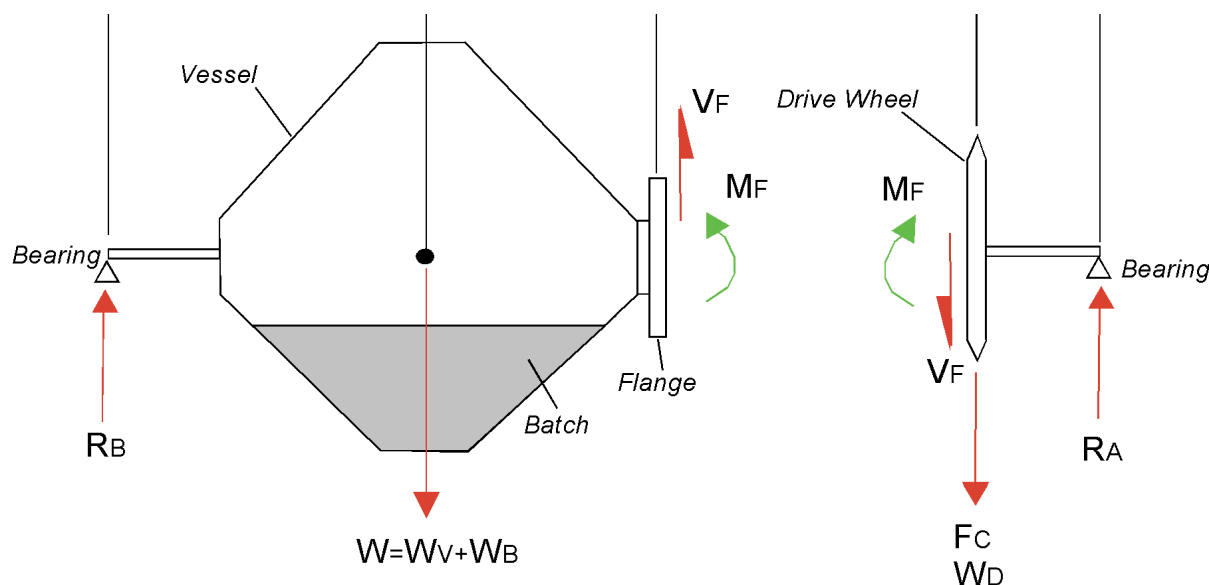
W jednym z zakładów farmaceutycznych w Francji zastosowano zbiornik dużej suszarki obrotowej do suszenia proszku. Zbiornik wykonany jest z dwóch złączonych podstawami stożków; jeden z nich ustawiony jest wierzchołkiem do góry, drugi wierzchołkiem do dołu. Cały zbiornik obraca się dookoła poziomej osi. Napęd zbiornika stanowi koło zębate (podobne do rowerowego dużego koła napędowego), przymocowane śrubami do kołnierza na

boku zbiornika (rys 7). Omawiany zbiornik miał średnicę. ok. 3m. Zakład użytkował przez wiele lat bez żadnych problemów zbiorniki podobnego typu i pochodzące od tego samego producenta, ale mniejsze, o średnicy ok.1,5m.

Rys. 7 Schematyczny rysunek pokazujący siły i momenty, działające na połączenie śrubowe między kołem napędowym i zbiornikiem

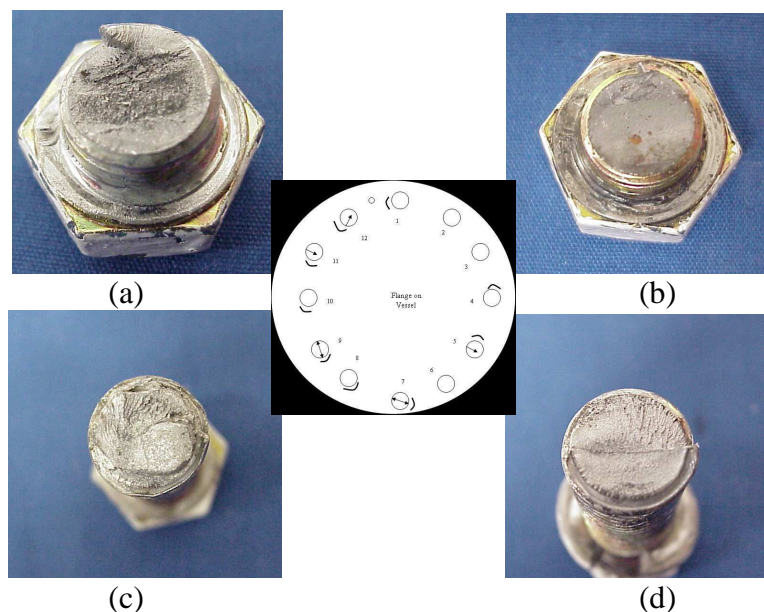
Po około jednym roku pracy duży zbiornik spadł po uszkodzeniu połączenia śrubowego. Większość śrub uległa pęknięciu zmęczeniowemu (rys 8). Badanie wytrzymałościowe wykazało, że wstępne napięcie w śrubach było zaledwie wystarczające dla utrzymania koła dociśniętego do kołnierza, nie zapewniając marginesu bezpieczeństwa zapobiegającego pęknięciu zmęczeniowemu.

Rys. 8. Zniszczenie śrub połączenia
 (a), (b), - zmęczenie w śrubach 5 i 6, (c) – mechaniczne przeciążenie w śrubie 8. (d) – Zmęczenie (ok.50% powierzchni przełomu) z późniejszym przeciążeniem mechanicznym

Naprawa polegała na zastąpieniu śrub (które były wykonane z nietwardzonej stali 5,6) twardszymi śrubami, które mogły być dokręcone do wyższego napięcia wstępnego. Okazało się, że sposób zamocowania na większym zbiorniku był identyczny, jak stosowany na mniejszych zbiornikach. Tak więc nie można tu nawet "winić" efektu skali za zaistniałe uszkodzenie. Był to po prostu zwykły błąd w projektowaniu zmiany.

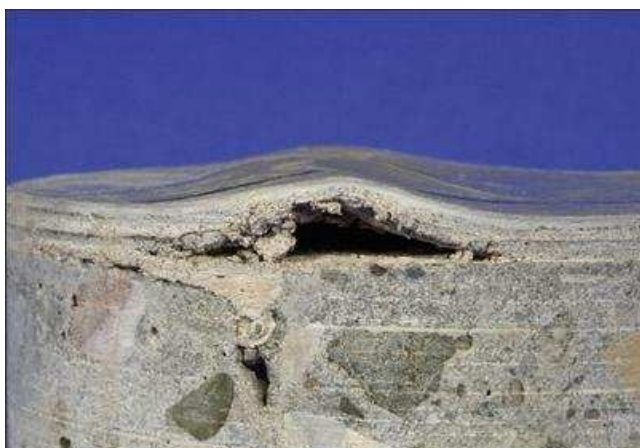
Nierównowaga wilgotności pomiędzy podłożem, na którym wylewana jest płyta podłogowa, a środowiskiem wnętrza budynku powoduje migrację wilgoci poprzez płytę do wnętrza budynku. Zjawisko to nazywane jest często "migracją pary wodnej", co jest nie zgodne z naturą tego zjawiska ponieważ wilgoć wędruje jako ciekła woda albo roztwór zawierający rozpuszczone minerały. Gdy woda migruje przez beton rozpuszcza ona znajdujące się w paście cementowej ługi i przenosi na powierzchnię płyty, gdzie wilgoć odparowuje, pozostawiając wysoką koncentrację ługów przy powierzchni płyty. Przepływ wilgoci w górę stwarza nacisk na każde nieprzepuszczalne pokrycie podłogowe. Dlatego też kleje, mocujące pokrycie podłogowe do betonu, muszą być dostatecznie silne aby stawić opór temu naciskowi oraz dostatecznie odporne na wysoką koncentrację ługów aby z czasem nie uległy zniszczeniu.

Rys. 9 Pęcherz wody i powietrza pod winylową wykładziną wylaną bezpośrednio na płycie betonowej
