Mgr inż. Tomasz BORSZ, *t.borsz@bbr.pl*
BBR Polska Sp. z o.o.

WZMACNIANIE RYGLI KONSTRUKCJI ŻELBETOWEJ DACHU NA TERENIE HALI MAN-STAR STARACHOWICE PRZY POMOCY MATERIAŁÓW KOMPOZYTOWYCH I CIĘGNOWYCH KONSTRUKCJI ODCIĄŻAJĄCYCH

STRENGTHENING OF REINFORCED CONCRETE ROOF GIRDERS WITHIN THE MAN-STAR PRODUCTION PLANT IN STARACHOWICE (POLAND) WITH COMPOSITES AND TENDONS UNLOADING STRUCTURES

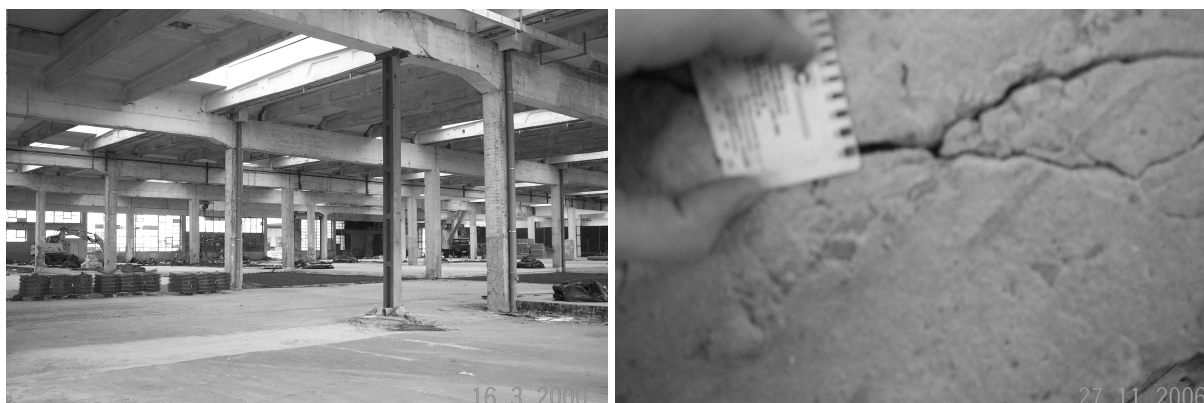
Rys. 1. Obraz ogólny konstrukcji nośnej dachu przed remontem, spękania, uszkodzenia, liczne zarysowania

Podczas prowadzenia prac związanych z przygotowaniem powierzchni zinwentaryzowano ponad 500 mb rys o rozwarciu powyżej 0.3 mm.

W związku z planowanym użytkowaniem hali zaistniała konieczność naprawy konstrukcji wsporczej dachu. W jej ramach przewidziano naprawę rygli celem przywrócenia ich pierwotnej sprawności technicznej oraz usunięcia dodatkowych podparć.

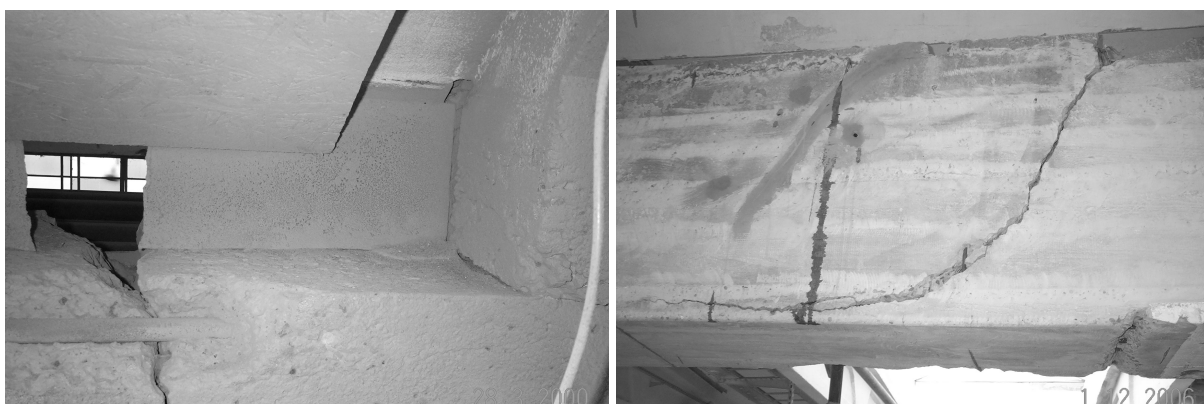
Trzy przęsła ryglowe zostały złamane podczas niewłaściwego użytkowania (montaż wciągarki w celach rozładunkowych). Użytkownik podparł je dodatkowo ze względów bezpieczeństwa.

Rys. 2. Złamania rygla B/13-17 i F/17-21 w obszarze przęsłowym

W przypadku złamanych rygli 13-17/B, 17-21/B oraz 17-21/F zdecydowano się na wzmocnienie materiałami kompozytowymi oraz odciążenie i uciążlenie rygla poprzez konstrukcje ciągnową (6 ciągien BBR CCex106 - $150\text{mm}^2/1860\text{ MPa}$). Przyłożenie obciążenia z ciągien na rygiel żelbetowy zaprojektowano poprzez stalowe dewiatory przęsłowe i podporowe. Zakotwienia ciągien przewidziano jako grupowy blok oporowy kotwiony do konstrukcji za pomocą prętów sprężających Macalloy 1030 – M25.

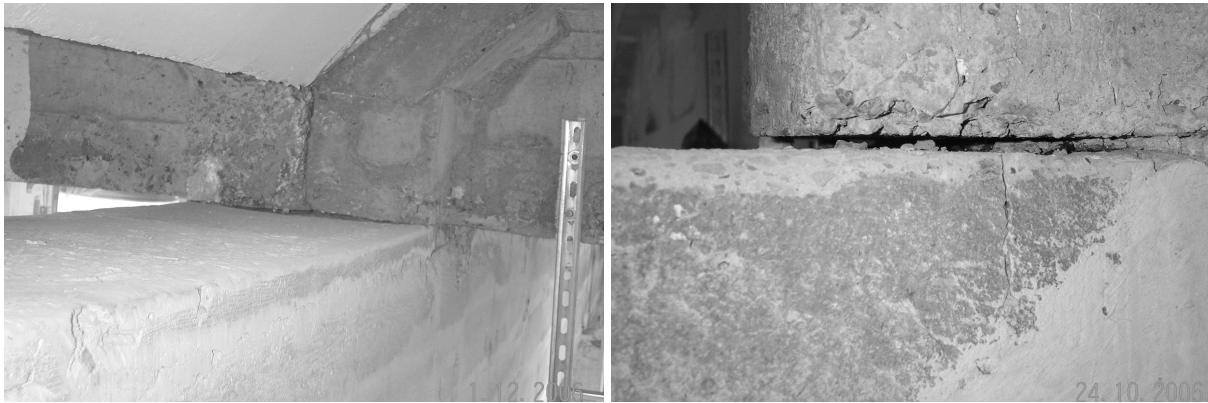
W okolicach stref podporowych dźwigarów dachowych na ryglu ramy występowały liczne przeciążenia strefy docisku na betonie rygla, widoczne na podstawie lokalnych zmiażdżeń betonu jak i skręceń dźwigarów w strefach podporowych (podparcia krawędziowe).

Rys. 3. Brak odpowiedniej strefy docisku podczas aplikacji obciążenia z dźwigara dachowego na rygiel

W związku z brakiem zapewnienia odpowiedniego docisku strefy podporowej dźwigarów dachowych, wykonano zastrzyki z zapraw mineralnych, celem przejścia obciążeń zmiennych przez „poduszkę” podporową.

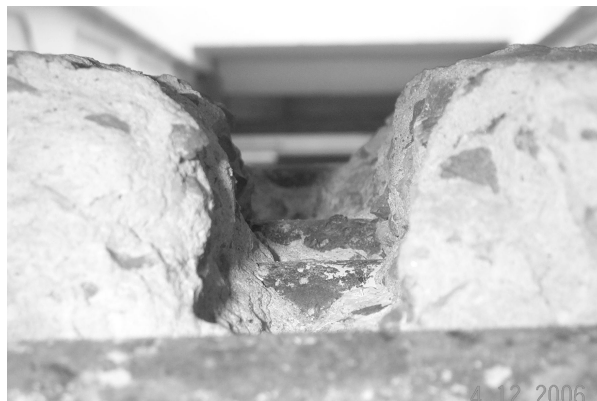
Rys. 4. Inwentaryzacja zbrojenia

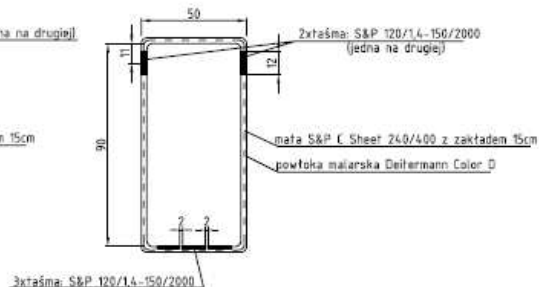
Rys. 5. Wzmocnienie stref przęsłowych i podporowych rygli ram zarysowanych

Na podstawie ww. inwentaryzacji oraz zestawionych obciążeń zaprojektowano wzmocnienie konstrukcji rygli przy pomocy taśm z włókien węglowych S&P 120/1.4-150/2000 (zbrojenie główne zewnętrzne stref podporowych i przęsłowych) oraz mat z włókien węglowych S&P C Scheet 640/400;240/400 (zbrojenie zewnętrzne stref podporowych na ścinanie).

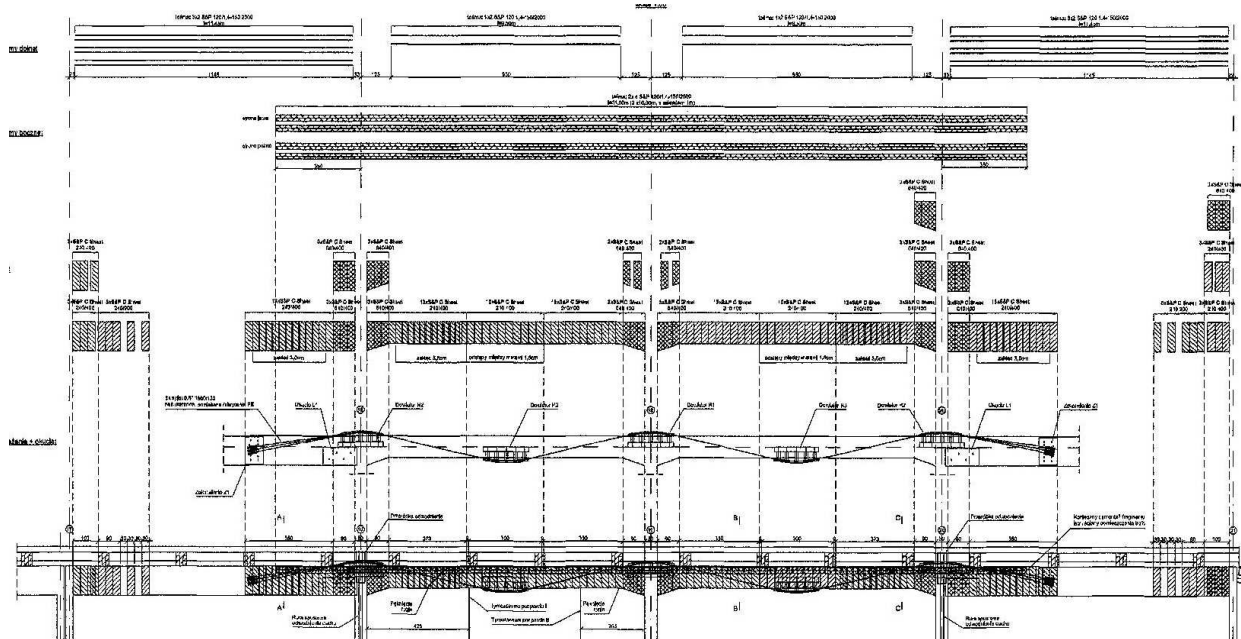
Rys. 6. Wzmocnienie stref przęsłowych i podporowych oraz konstrukcja ciągnowa rygli ram złamanych

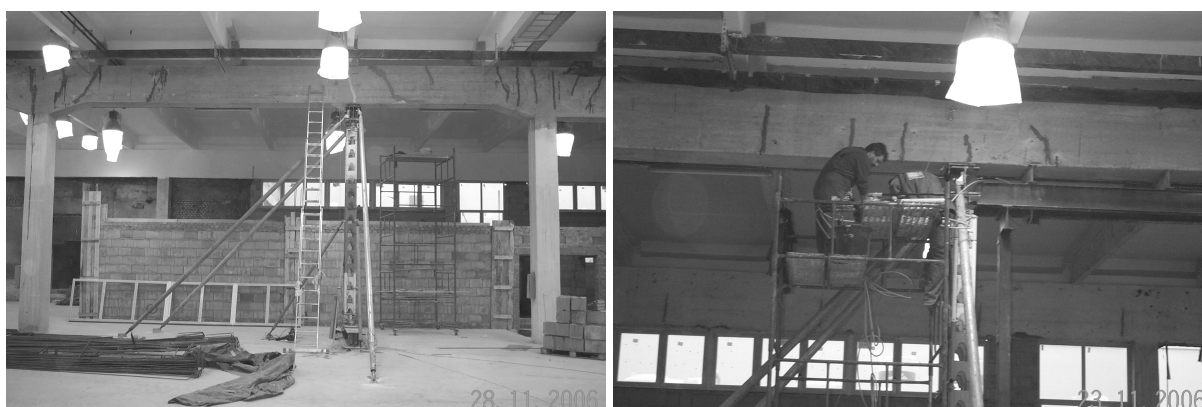
Rys. 7. Obraz zarysowań po wykonaniu iniekcji

Przed przystąpieniem do wypełnienia ubytków odkurzono powierzchnię rygli. Wykonano inwentaryzację zarysowań, które Projektant ocenił jako wymagające naprawy (zamknięcia). Warunkiem brzegowym było rozwarcie $\geq 0.3\text{mm}$.

Iniekcja rysy polegała na jej inwentaryzacji; nacięciu wzdłużnym; nawierceniu otworów przecinających; dozbrojeniu stałą miękką; przedmuchaniu sprężonym powietrzem; odkurzeniu; zamknięciu nacięcia materiałem polimerowym celem hermetyzacji; montażu zaworów odpowietrzających i tłocznych u wlotu nawierconych otworów; odkręceniu odpowietrzeń; montażu aparatury iniekcyjnej do zaworu tłoczego; iniekcji ciśnieniowej (do wypłynięcia żywicy iniekcyjnej na odpowietrniku); zamknięciu odpowietrzenia; doiniektowaniu; demontażu aparatury z zamknięciem zaworu tłoczego; po uzyskaniu wytrzymałości demontażu zaworów i wypełnieniu ubytków.

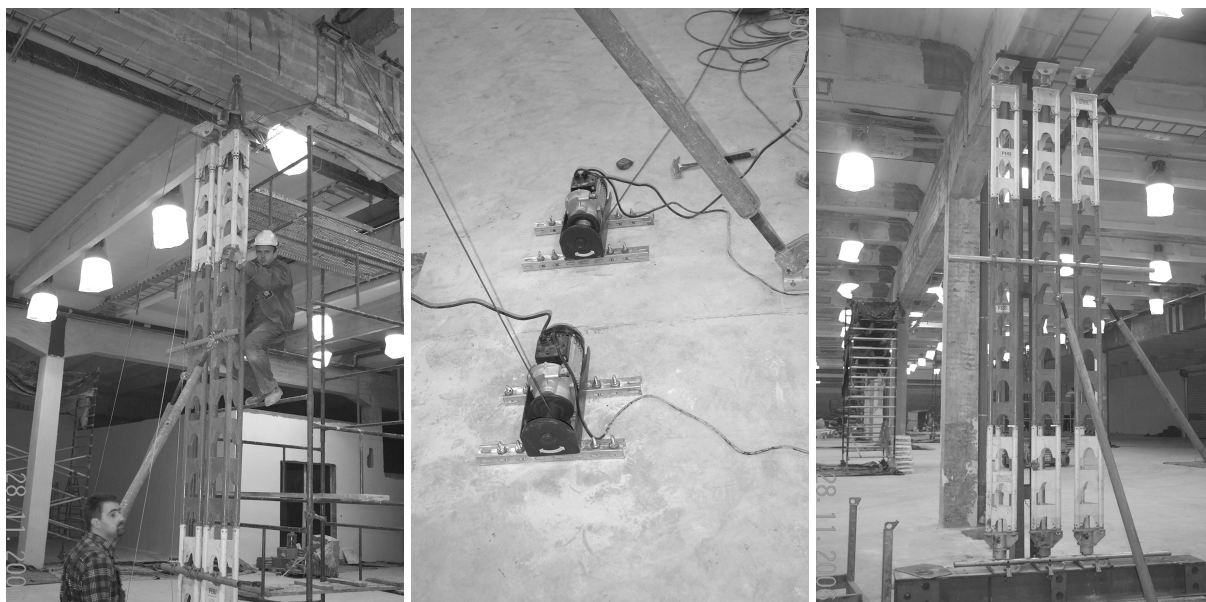
Rys. 8. Montaż podparcia tymczasowego rygla przęsla 18-19F

Podparcia tymczasowe wykonano ze względu na konieczność usunięcia istniejącego dodatkowego podparcia w miejscach kolizyjnych z materiałami kompozytowymi jak i ze względu na wyparcie projektowanym obciążeniem (superpozycja sił wewnętrznych przy różnych schematach statycznych). Aplikacje wymuszonego obciążenia wykonano przy pomocy siłowników hydraulicznych.

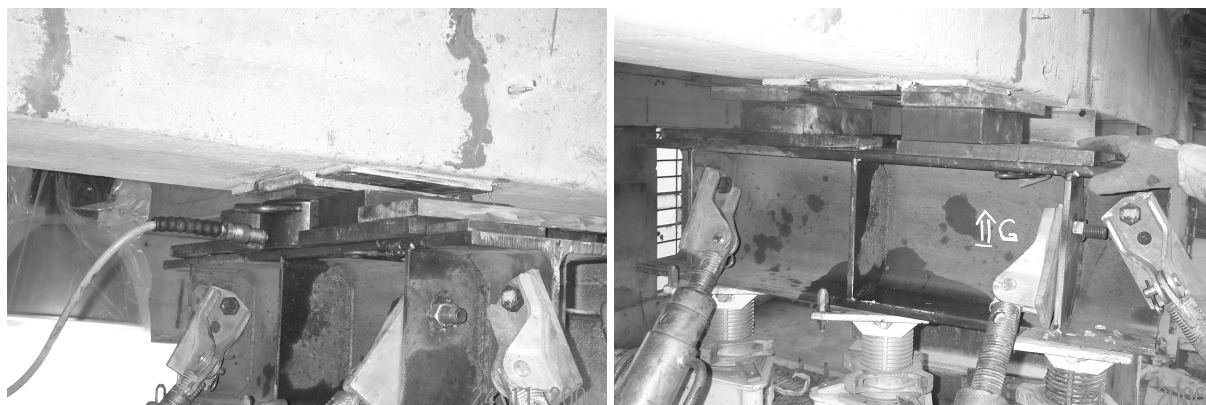
Rys. 9. Strefa głowicy podparcia – instalacja siłownika

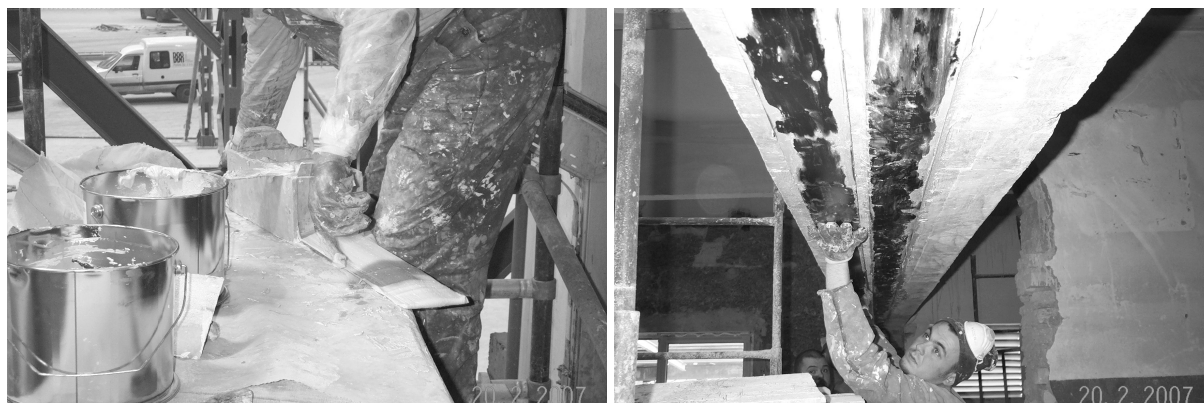
Rys. 10. Aplikacja żywicy na taśmę i taśmy na belkę

Przed rozpoczęciem aplikacji taśm węglowych pomierzono równość podłoża celem ewentualnej korekty poprzez szpachlowanie. Naniesienie kleju na taśmę wykonywano poprzez dozownik o profilu daszkowym, od 2-7mm w zależności od nierówności. Aplikacja następowała poprzez przeciągnięcie taśmy przez dozownik.

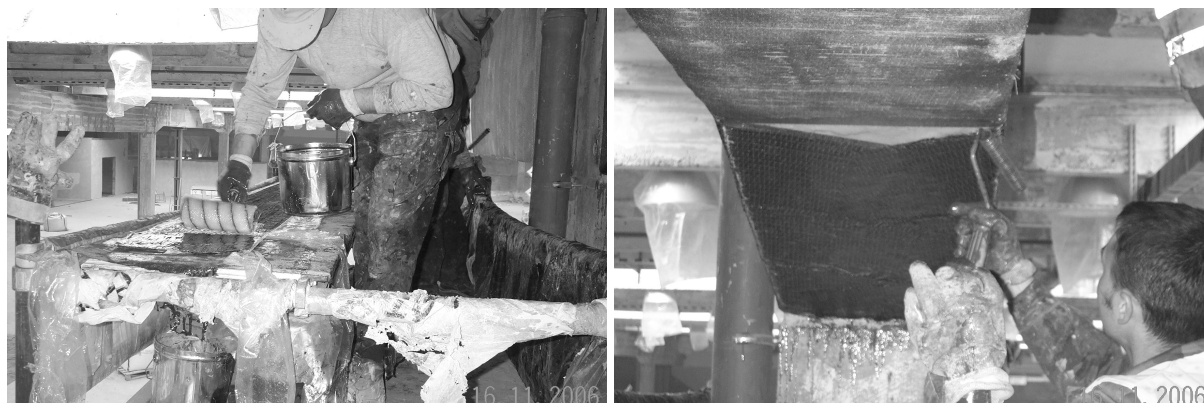
Rys. 11. Aplikacja żywicy RESIN 55 bezpośrednio na tkaninę i wałkowanie na belce

- prefabrykacja odpowiedniej długości maty zgodnie z dokumentacją techniczną
- przygotowanie żywicy RESIN 55 do użycia (mieszanie składników)
- przemalowanie powierzchni żywicą na którą miała być naniesiona mata (warstwa kontaktowa) oraz jej dojrzewanie do odpowiedniej lepkości aplikacyjnej
- naniesienie wałkiem warstwy żywicy na tkaninę (matę)
- naniesienie maty na przygotowaną powierzchnię
- wałkowanie celem usunięcia pęcherzy powietrza jak i równomiernego rozłożenia tkaniny (mata powinna zostać w całości zatopiona w żywicy)

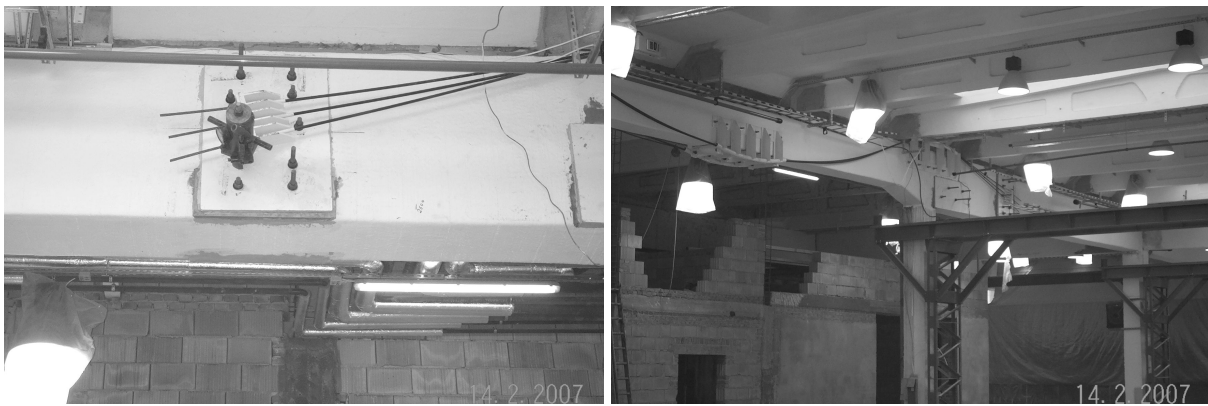
Rys. 12. Ciągnowa konstrukcją odciążająca

System ciągnowej konstrukcji odciążającej bazującej na systemie BBR CC ex 106 to:
Zakotwienie – stalowa konstrukcja zakotwienia mocowana do belki poprzez doprężenie prętami sprężającymi Macalloy M25,

Dewiator - stalowa konstrukcja przęsłowa (lub podporowa) o wykształconej krzywiznie kształtująca trasę cięgna sprężającego. Powoduje zwiększenie ramienia sił wewnętrznych oraz rozkłada obciążenie P/R (siła w cięgnię/promień krzywizny) na większą powierzchnię belki. Ze względów technologicznych mocowany dodatkowo blachami pachwinowymi na wklejane kotwy stalowe przy nierównomiernej aplikacji siły sprężającej. Takie rozwiązanie zabezpiecza dewiator na wypadek nierównomiernego obciążenia w trakcie naciągu cięgien sprężających.

Okucie – płaskownik stalowy zespolony z konstrukcją betonową belki współpracujący przy przenoszeniu zmiennych obciążeń ścinających.
