Marek GŁOWACKI, www.sopro.pl
Sopro Polska Sp. z o.o.

BŁĘDY WYKONAWCZE W PRACACH OKŁADZINOWYCH I ICH SKUTKI

PERFORMANCE MISTAKES BY COATING WORKS ANT THE EFFECTS THEREOF

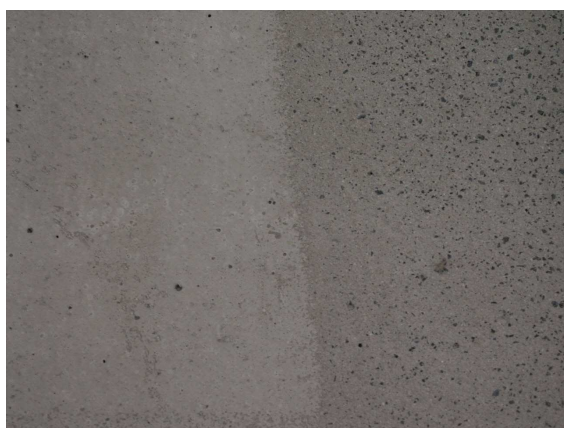
Błędy na etapie oceny i przygotowania podłoża mają przeważnie najpoważniejsze konsekwencje, ponieważ w przypadku odspojień od podłoża odpadają wszystkie później wykonane warstwy. Im ich więcej (szpachlówki wyrównawcze, uszczelnienia pod płytowe, klej, fuga i okładzina), tym bardziej kosztowny i problematyczny późniejszy remont. Popękane, ale dobrze trzymające się warstwy tynku, szpachlówki lub jastrychu można wzmocnić żywicą, lub odciąć się od nich płytami poliestrowymi, przyklejając je do podłoża. Na tak przygotowanym podłożu można już przyklejać okładziny ceramiczne lub kamienne. Częstym błędem jest nie zastosowanie odpowiedniego preparatu gruntującego. Tymczasem ekstremalnie chłonne podłoża (np. gazobeton lub podłoża gipsowe) muszą być gruntowane preparatem zmniejszającym ich chłonność. To samo dotyczy podłoża drewnianych (np. płyt OSB) do których musi zostać zapewniona przyczepność przez stworzenie warstwy kontaktowej. Gruntowanie jako standardowy etap pracy stosuje się pod coraz częściej dziś stosowane szpachlówki samopoziomujące służące do wyrównywania powierzchni poziomych na dużych powierzchniach. Nie zastosowanie bowiem odpowiedniego preparatu gruntującego lub emulsji kontaktowej prowadzi bardzo często do odpadania warstw szpachlówki od podłoża. Uwidacznia się to niejednokrotnie dopiero po dwóch, trzech tygodniach, kiedy są wykonane następne warstwy podłogowe. Szpachlówki samopoziomujące jako materiały szybko wiążące stosuje się bowiem przeważnie w obiektach, gdzie potrzebny jest szybki postęp prac i nikt nie czeka dłużej z układaniem płytek niż wymagany przez producenta okres sezonowania tzn. przeważnie nie dłużej niż 24 h na 1 cm grubości warstwy. Z kolei beton z wytrąceniami mlecza cementowego, niejednokrotnie zaoliwiony powierzchniowo poprzez kontakt z natłuszczonymi szalunkami wymaga po prostu mechanicznego czyszczenia. Wykonuje się to na poważniejszych obiektach przez frezowanie, piaskowanie, hydromonitoring, groszkowanie i innymi technikami doprowadzając do odsłonięcia szorstkiej, nośnej, dobrze przyczepnej powierzchni betonu. Nie usunięcie mlecza cementowego to częsta przyczyna odspojień w tym miejscu.

Rys. 1 Zeskliwione mleczo cementowe

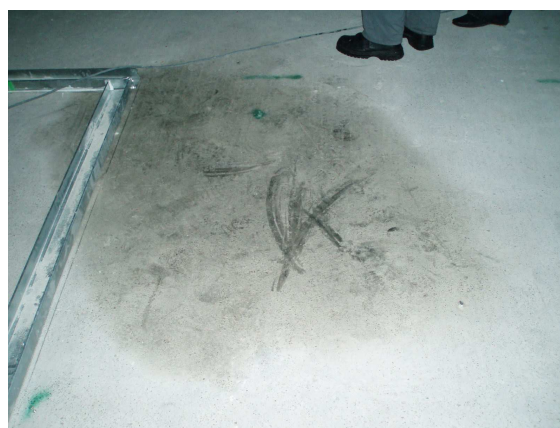
Rys. 2 Zaolejone podłożo

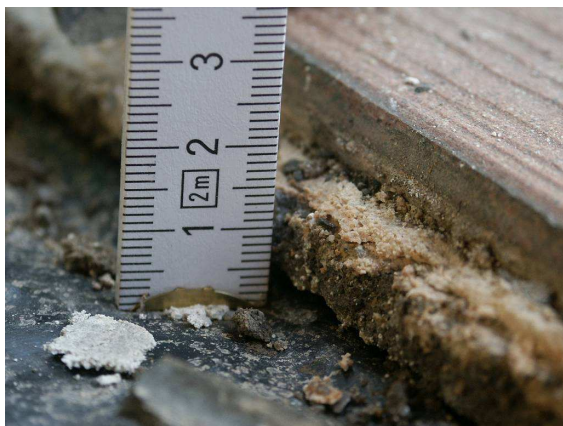
Rys. 3 Zbyt cienka warstwa podkładu na warstwie oddzielającej

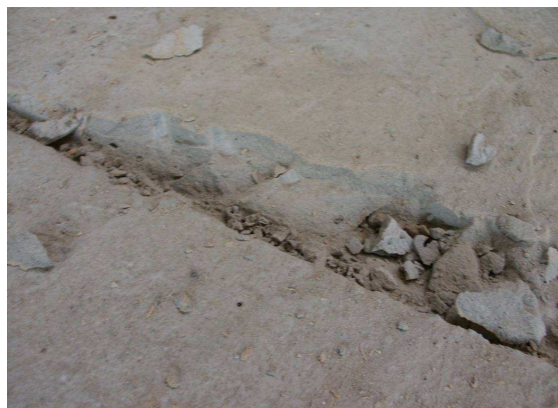
Rys. 4 Przewodniona, krucha szpachlówka

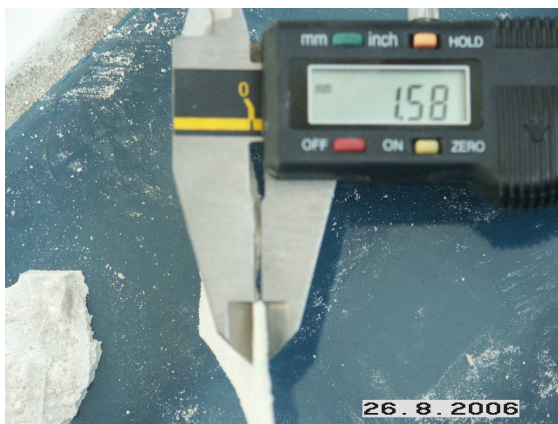
Rys. 5 Zbyt cienkie uszczelnienie

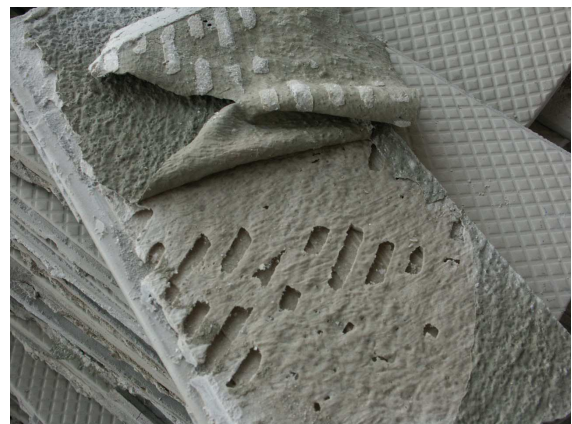
Rys. 6 Płytki odrywające się razem z uszczelnieniem od zbyt słabego podłoża.

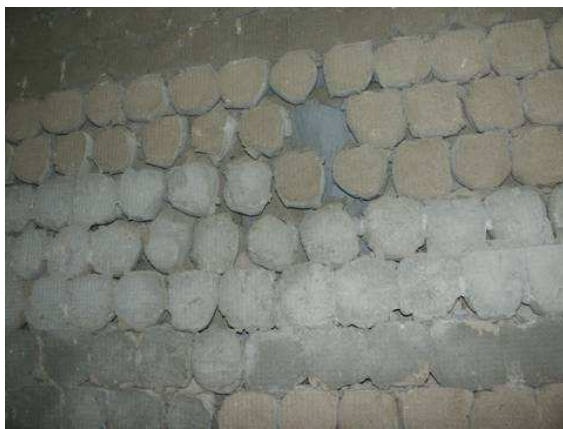
Rys. 7 Brak pełnego przylegania – błędna metoda klejenia

Niedotrzymanie tego warunku jest powodem odpadania płytek. W zastosowaniach zewnętrznych powodem tego jest wnikająca pod płytki woda i zwiększanie jej objętości pod wpływem mrozu, przy większych obciążeniach mechanicznych - pęknięcie płytek w miejscach pustek pod wpływem obciążenia. Pełne pokrycie spodu płytek klejem osiąga się metodą kombinowaną klejenia (zaprawę klejową nakłada się zarówno na spód płytki, jak i na podłoże), lub (tylko na podłogach) stosując zaprawy klejowe półpłynne. Brak pełnego przylegania może również doprowadzić do powstawania pod płytkami ognisk bakteryjnych np. w obiektach przemysłu spożywczego oraz konieczności ich zamknięcia z tego powodu. Szczególne konsekwencje może mieć przewodzenie zaprawy klejowej w strefach podwodnych. Stałe oddziaływanie wody może w tym przypadku doprowadzić do degradacji

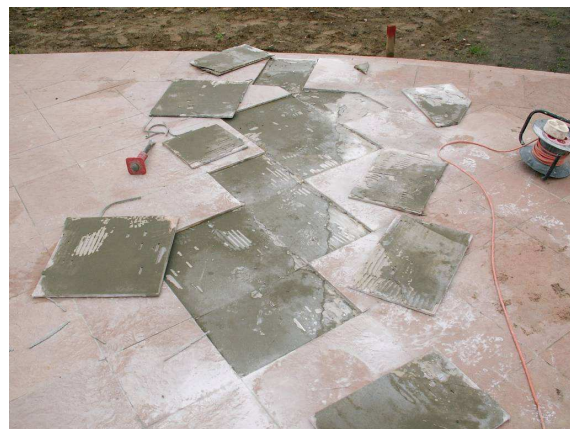
Rys. 8 Odpadanie płytek na tarasie – brak dylatacji

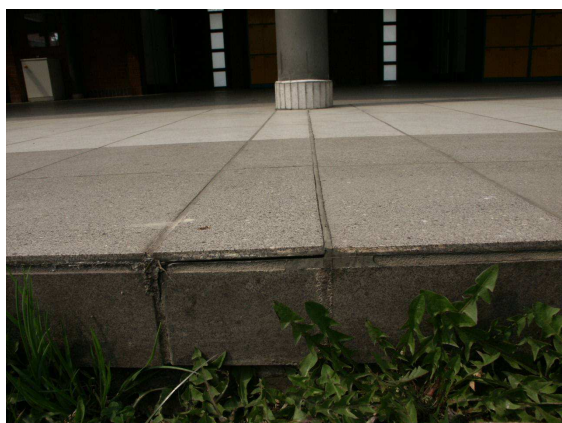
Rys. 9 Zbyt wąska dylatacja

Dylatacje powinny dzielić powierzchnie wykończone płytkami, lub płytami na pola o pow. < 40 m² (dotyczy jedynie zastosowań wewnętrznych), o proporcji boków < niż 1:2 i max długości boku 8 m, znajdować się w miejscach zmiany materiału tworzącego podłoże, na styku ze ścianami oraz w miejscach załamania i zmiany kształtu powierzchni. Na zewnątrz odległości między dylatacjami powinny być jeszcze mniejsze – od strony nasłonecznionej 2,5 m, od strony nie nasłonecznionej max 5 m, maksymalne proporcje boków są takie same. Minimalna szerokość dylatacji wewnątrz to 5-6 mm, na zewnątrz 10 mm. Brak dylatacji w okładzinach prowadzi do powstawania naprężeń, pęknięć i odspojień. Może nawet doprowadzić do przesuwania się murków ograniczających powierzchnię okładziny. Oprócz braku odpowiednio rozmieszczonych dylatacji mogą być one źle wykonane. Dylatacja na tarasie musi być zrobiona już w jastrychu dociskowym, a na poziomie uszczelnienia powinna być wklejona taśma. Bezpośrednio pod warstwą silikonu odpowiednio wyprofilowanego powinien znajdować się sznur dylatacyjny. Bardzo często dylatacje są zbyt wąskie – inwestor ze względów estetycznych każe robić je w takiej grubości, jak fugi cementowe. Jeżeli one mają jedynie 3-4 mm to szczelina dylatacyjna o takiej szerokości nie jest w stanie przenosić naprężeń termicznych. Niejednokrotnie silikon – ostatnia warstwa dylatacji w okładzinie nakładany jest na wilgotne, lub zapyłone podłoże. Wówczas nie trzyma dobrze do brzegów płytek, powstają powiększające się miejsca wnikania wilgoci pod płyty i płytki, zagrzybień i w konsekwencji dalszych szkód.

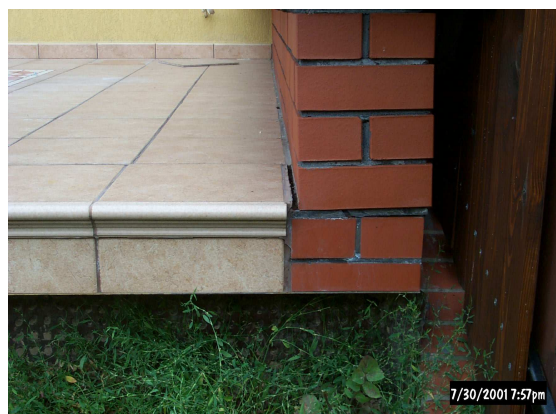
Rys. 10 Skutki braku dylatacji

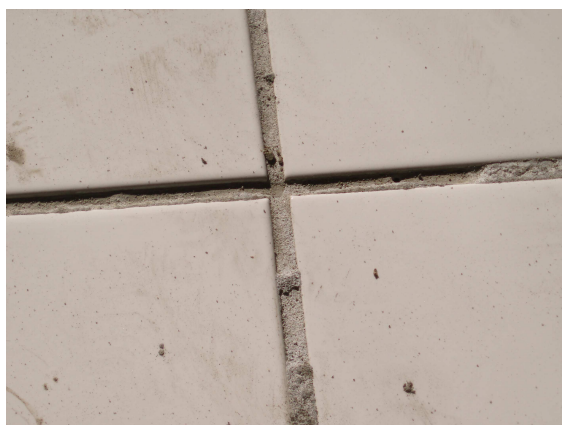
Rys. 11 Wyplukana fuga

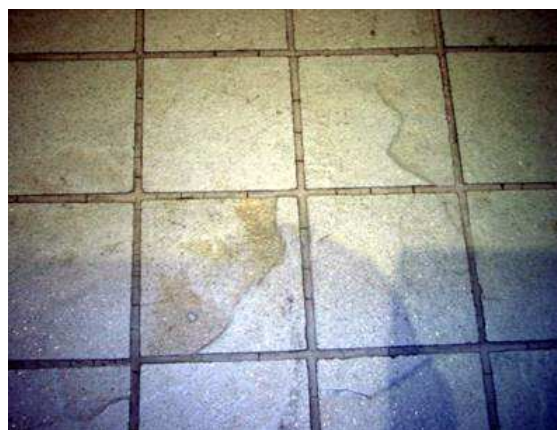
Rys. 12 Spękane fugi
