ANALIZA PRZYCZYŃ ZAGROŻENIA BEZPIECZEŃSTWA DACHU NAD WIELKOPOWIERZCHNIOWYM OBIEKTEM HANDLOWYM

ANALYSIS OF THE CAUSES OF SAFETY RISK ON THE ROOF ABOVE LARGE COMMERCIAL OBJECT

Streszczenie W trakcie wykonywania prac wykończeniowych konstrukcji stalowej dachu nad wielkopowierzchniowym obiektem handlowym, zauważono znaczne wygięcia wielu prętów pasów dolnych płatwi kratowych. W pracy przedstawiono analizę przyczyn powstania wygięć oraz opisano podjęte działania naprawcze.

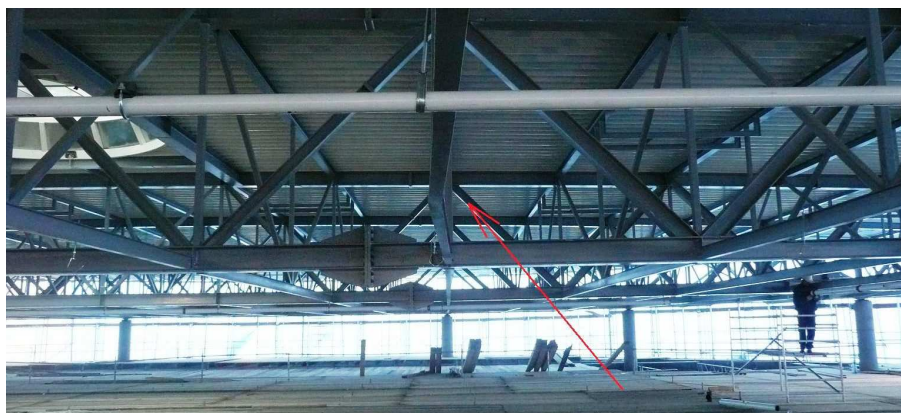
Budowę dachu, który jest przedmiotem niniejszego opracowania, prowadzono w listopadzie i grudniu 2009 r. W lutym 2010 r., w trakcie wykonywania stropu podwieszanego i montowania różnych instalacji pod dachem, zauważono różnej wielkości odkształcenia w kilku elementach konstrukcji stalowej dachu. Znaczna część odkształconych elementów została utrwalona na zdjęciach wykonanych przez inspektora nadzoru. Wybrane dwa zdjęcia przykładowo przedstawiono na rys. 3 i 4. Na zdjęciach widoczne są odkształcenia pasów dolnych płatwi kratowych w postaci wyraźnych wygięć w kierunku prostopadłym do płaszczyzny płatwi. Poza odkształceniami pasów dolnych zauważono kilka wad wykonawczych polegających na niezbyt starannym wykonywaniu połączeń.

Rys. 3. Widok środkowej części konstrukcji z odkształceniem pasa dolnego płatwi kratowej w osi 11 pola G-H

Podstawową przyczyną znacznych wygięć prętów pasów dolnych płatwi kratowych była ich duża smukłość ($\lambda = 450 \div 550$). Wygięcie tak smukłych prętów jest możliwe zarówno

w trakcie montażu jak i na skutek działania dużej siły ściskającej w słupku dochodzącym do pasa dolnego płatwi. Siła ściskająca w słupku generuje siłę prostopadłą do płaszczyzny bocznej płatwi i wypadku małej sztywności pasa powoduje jego wygięcie. Jeśli zatem wygięcie powstało w pobliżu węzła, czyli w środku rozpiętości pasa to przyczyną jest znaczna siła w tym słupku. Jeśli powstało gdzie indziej to jego przyczyną był najprawdopodobniej niestaranny montaż.

Wzmocnieniu poddano wybrane nieuszkodzone elementy płatek, a uszkodzone wymieniono na nowe. Wzmocnienie płatek polegało głównie na zwiększeniu przekroju części pasów dolnych, krzyżulców i pasów górnych oraz na dodatkowym stężeniu pasów dolnych. Wzmocnianie pasów dolnych wykonywano zwykle przez dospawanie drugiego dwuteownika w sposób przedstawiony na rys. 5b. Krzyżulce wzmocniano zwykle przez dospawanie do istniejącego profilu wykonanego z rury kwadratowej drugiej takiej rury lub też w wypadku, gdy przekrój był dwuteowy dospawano parami blachy do pólki równoległe do środniczki w sposób pokazany na rys. 5a. Pasy górne zwykle wzmocniano przez dospawanie pary kątowników w sposób przedstawiony na rys. 5c. oraz dodatkowo wzmocniono węzły.

Poza wymienionymi wyżej wzmocnieniami przekroju całe ciągi pasów dolnych płatek kratowych wzmocniono parami zmniejszając ich smukłość stężąc za pomocą pręta rozporowego i krzyżowego skratowania wykonanego z prętów okrągłych w postaci śrub rzymskich. Na rys. 7. schematycznie przedstawiono układ nowych stężeń. Warto nadmienić, że dodatkowe stężenie zdecydowanie usztywniło również całą konstrukcję dachu. (Dodatkowe oznaczenia kolorem przyjęte na rys. 7. opisano w punkcie 5).

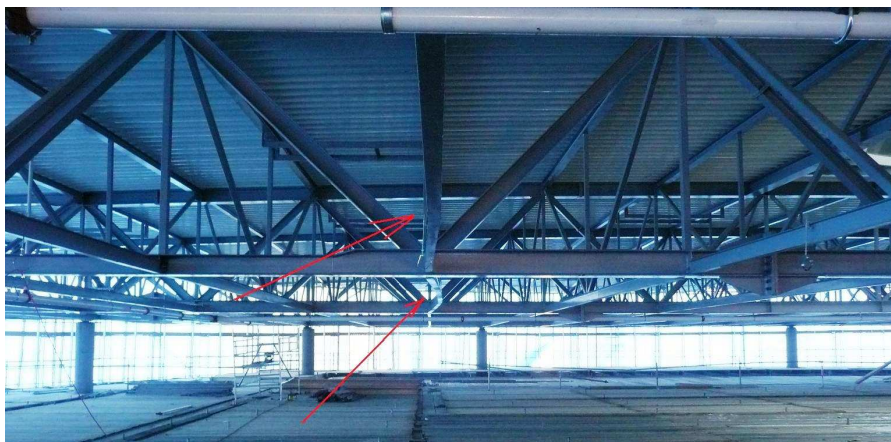
Rys. 4. Środkowa część konstrukcji z widocznymi odkształceniami pasów dolnych płatwi kratowej pomiędzy osiami 8 i 9 oraz E i F

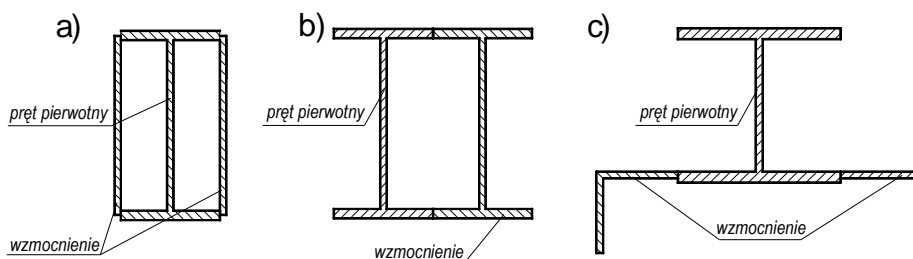
Rys. 5. Przykłady zastosowanych wzmocnień prętów

W dalszej kolejności wzmocniono elementy dźwigara głównego w okolicy słupów K8 i połączenia go z dźwigarem ukośnym przez przyspawanie do pólki wzmocnianego dwuteownika z dwóch stron blach pionowych równoległych do środniczki w sposób pokazany na rys. 5a. Wzmocniono też słupki w dźwigarach ukośnych i głównych w miejscu ich przecięcia tj. nad słupami w osi K8. Były to jedyne wzmocnienia dotyczące głównych elementów nośnych konstrukcji. Pozostałe wzmocnienia dotyczyły płatek kratowych, które jak wspomniano wcześniej oprócz zadania przenoszenia obciążeń na dźwigary główne dodatkowo je usztywniają.

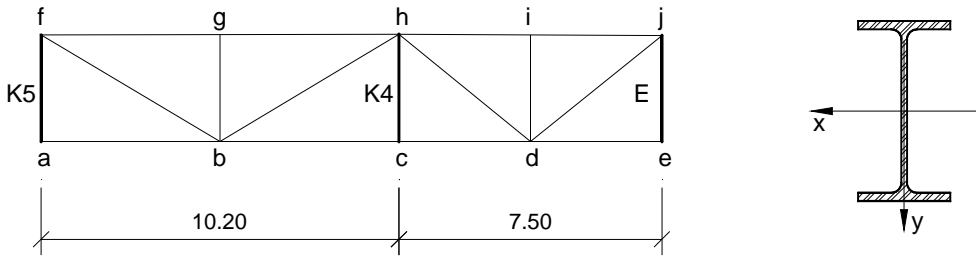
W celu odpowiedzi na pytanie o przyczyny wygięć prętów rozważmy wybrany fragment przedstawionej na rys. 2 płatwi. Fragment ten pokazano na rys. 6. W celu ułatwienia wyjaśnień przyjęto oprócz oznaczeń dźwigarów głównych literowe oznaczenia węzłów. Pasy dolne na odcinku a-c wykonano z dwuteownika IPE 160 a na odcinku c-e z IPE 140 (por. rys. 6). Węzłów b i d nie stężono w kierunku prostopadłym do płatwi. Stężenie pasa górnego zapewnia blacha trapezowa mocowana do niego stalowymi kołkami co 30 cm. Smukłość pręta pasa dolnego a-c w kierunku prostopadłym do płaszczyzny płatwi kratowej wynosi $\lambda_y = 550$, a pręta c-e $\lambda_y = 450$. Tak wysokie smukłości w literaturze technicznej i normach przedmiotowych nie są zalecane ani stosowane. Tradycyjnie zaleca się aby smukłość konstrukcyjnych prętów ściskanych nie przekraczała 120, a rozciąganych 250. W normach dopuszcza się stosowanie większych smukłości.

Rys. 6. Fragment płatwi z rys. 2 pomiędzy dźwigarami głównymi K5, K4 i E oraz przykładowy przekrój pasa dolnego

Przy tak dużej smukłości prętów nawet niewielkie siły skupione (rzędu 1 kN) przyłożone na dość dużym ramieniu lub mimośrodzie mogą spowodować wygięcie prętów. Siły takie mogą być wywołane bardzo łatwo w czasie montażu lub być wynikiem niewielkich bocznych sił powstałych w czasie normalnej eksploatacji konstrukcji.

W analizowanym fragmencie płatwi (rys. 6) słupki g-b i i-d są ściskane. W węzłach górnych każdy słupek jest stężony pasem górnym przez blachę trapezową. W węzłach dolnych słupki nie są stężone w kierunku prostopadłym do płaszczyzny płatwi i mogą się w czasie ściskania w tym kierunku przemieścić chyba, że pas dolny będzie miał wystarczającą sztywność. Wg normy [5] punkt 5.2a pas dolny będzie miał wystarczającą sztywność jeśli będzie w stanie przenieść umowną siłę o wartości:

Wyznaczona z części lewej tego wzoru dla obu rozważanych słupków siła F_0 wynosi około 0,5 kN. Wyznaczona zaś z prawej części tego wzoru kolejno dla prętów i-d i g-d wynosi 1 i 1,5 kN. Siła 1,5 kN przyłożona w węzle b do pręta a-c prostopadle do płaszczyzny płatwi spowoduje przemieszczenie w kierunku działania siły równe 25 cm i współczynnik wyężenia w tym pręcie równy 1. Podobnie siła równa 1 kN w węzle d spowoduje przemieszczenie równe 10 cm i współczynnik wyężenia równy 0,77. W wypadku gdyby smukłość prętów zmniejszyć dwukrotnie ugięcie zmniejszyłoby się czterokrotnie, a współczynnik wyężenia zmniejszyłby się dwukrotnie i można by uznać, że sztywność prętów pasów dolnych jest wystarczająca do przeniesienia bocznego obciążenia od ściskania słupka. Gdyby zatem smukłość prętów pasów dolnych nie przekraczała 250 żadnych wygięć by nie zaobserwowano.

Podsumowując można powiedzieć, że jeśli wygięcie powstało w okolicy węzła (np. b lub d z rys. 6) to jego przyczyną była duża siła ściskająca w słupku, jeśli w innym miejscu to wygięcie powstało wskutek niestarannego montażu.

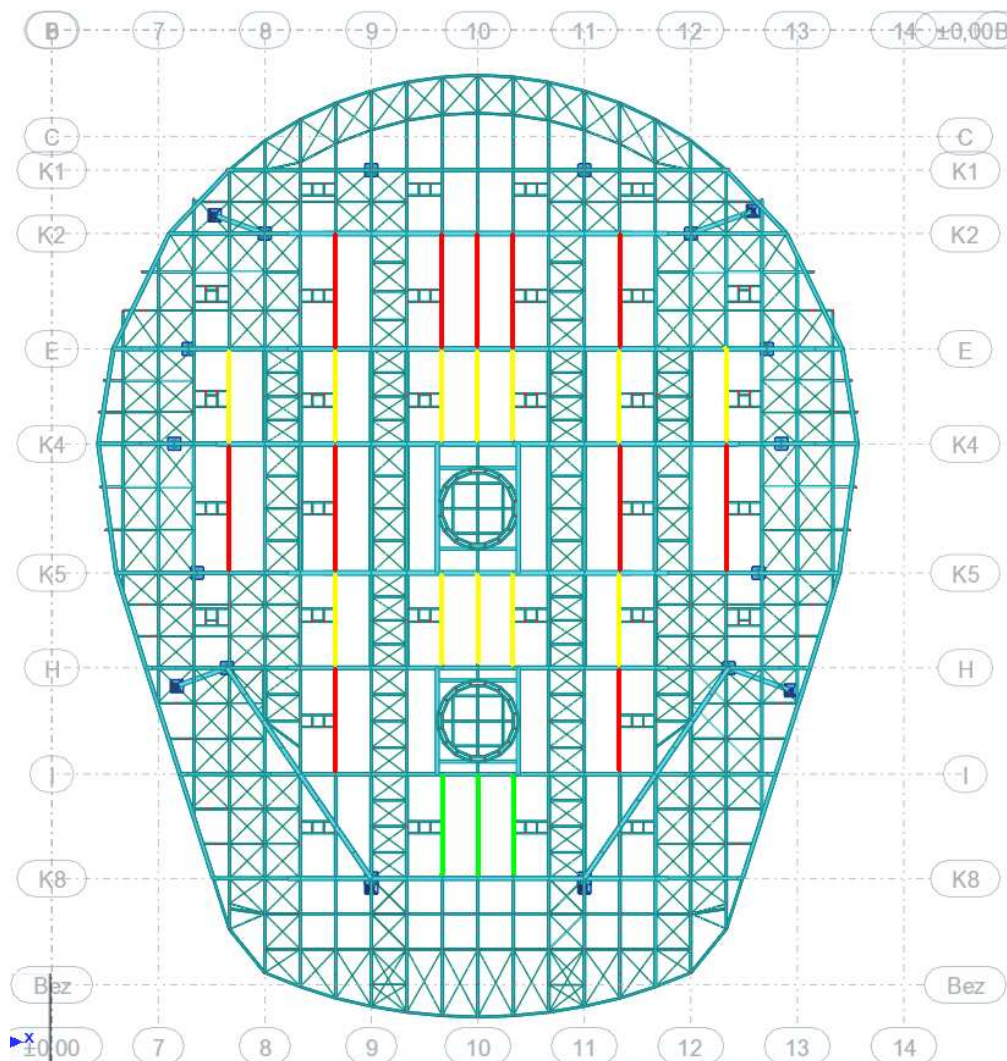
i wszystkie wzmocnione płatwie są w stanie przenieść pełne obciążenie przewidziane polskimi normami. Jednak kilka nie wzmocnionych bardzo smukłych prętów pasów dolnych płatwi przy maksymalnych obciążeniach śniegiem może się wygiąć w środku rozpiętości. Pręty te oznaczono na rys. 7 kolorem czerwonym i zalecono wzmocnić lub stężyć. Pozostałe pręty oznaczono kolorem żółtym i zielonym w zależności od współczynnika wyężenia, który otrzymano z obliczeń. Kolorem żółtym zaznaczono pręty o współczynniku zawartym w granicach $0,9 \div 0,98$, a zielonym pozostałe.

Rys. 7. Rzut dachu z układem wszystkich stężeń pasów dolnych i ze wskazaniem prętów wymagających interwencji (objaśnienie w tekście)

W wyniku przeprowadzonych badań wizualnych, obliczeń statyczno-wytrzymałościowych i przeprowadzonych analiz stwierdzono, że po wykonaniu w bieżącym roku prac wzmacniających wg projektu wzmocnienia [3] podstawowe elementy konstrukcji takie jak: słupy, dźwigary główne i wszystkie wzmocnione płatwie są w stanie przenieść pełne obciążenie przewidziane polskimi normami. Jednak kilka niewzmocnionych bardzo smukłych elementów pasów dolnych płatwi przy maksymalnych obciążeniach śniegiem może się wygiąć w środku rozpiętości z płaszczyzny mniejszej sztywności. W celu niedopuszczenia do tych ugięć zalecono stężenie oznaczonych na czerwono na rys. 7 elementów pasów dolnych. Stężenie powinno być wykonane zgodnie z oddzielnie przygotowanym projektem i zgodnie ze sztuką budowlaną pod ścisłym nadzorem technicznym.
