MAREK LECHMAN, *m.lechman@itb.pl*
Instytut Techniki Budowlanej, Warszawa

AWARIA KONSTRUKCJI PRĘTOWO-CIĘGNOWO-MEMBRA- NOWEJ DACHU NAD LODOWISKIEM

FAILURE OF A ROD-CABLE-MEMBRANE ROOF OVER THE SKATING RINK

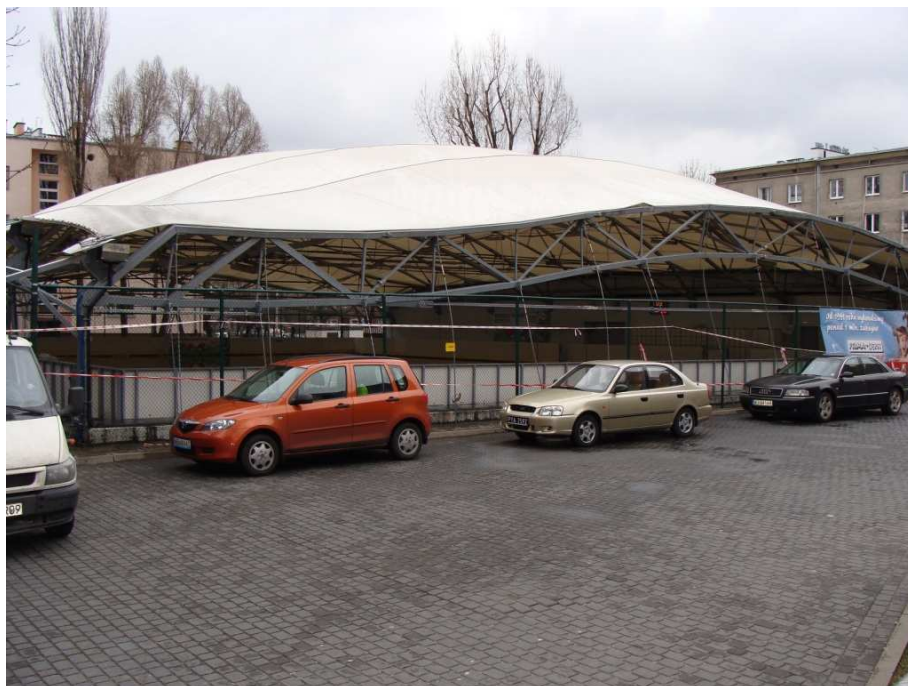
Przedmiotem rozważań jest konstrukcja dachu nad lodowiskiem. Montaż konstrukcji dachu wykonano w grudniu 2007 r. Podczas prac montażowych wystąpiło odkształcenie elementów pasa górnego skrajnego dźwigara od strony północnej (rys. 2). Wymiany uszkodzonych elementów dokonano w czerwcu 2008 r. po zakończeniu sezonu użytkowania lodowiska. W dniu 19 lutego 2009 r. w godzinach rannych użytkownik obiektu stwierdził wystąpienie deformacji elementów pasa górnego w tym samym miejscu co w 2007 r. oraz wyboczenie całego pasa skrajnego dźwigara z płaszczyzny od strony północnej, w wyniku czego podjęto decyzję o wyłączeniu obiektu z eksploatacji. W dniu poprzedzającym o godzinie 14.00 rozpoczęto usuwanie śniegu z powierzchni membrany dachowej. Prace te zakończono do godziny 16.00 w dniu 19.02.2009.

Rys. 2. Widok ogólny konstrukcji i skrajnego dźwigara przekrycia lodowiska od strony północnej po wystąpieniu awarii

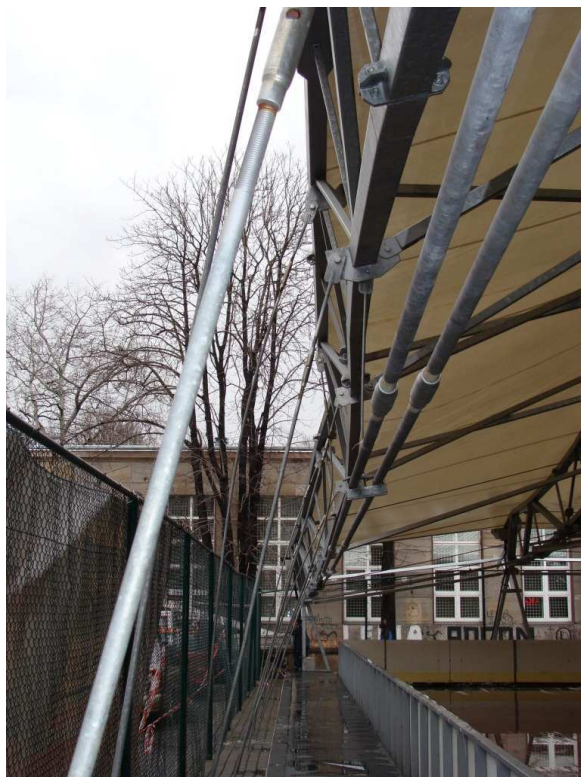
Rys. 4. Utrata stateczności skrajnego dźwigara kratowego konstrukcji od strony północnej

W związku z opisaną w punkcie 2 sytuacją przeprowadzono wizje lokalne i badania techniczne konstrukcji dachu. Bezpośrednie oględziny obiektu wykazały, że wystąpiło lokalne wyboczenie dwóch prętów pasa górnego, wykonanych z rur 220×120×6,3 mm i 120×120×5,6 mm, oraz utrata stateczności globalnej skrajnego dźwigara kratowego (rys. 4, 5, 6). Konstrukcja zadaszenia utraciła założoną w projekcie geometrię, poluzowaniu i wyłączeniu z pracy uległy ciężkie pręty, powyginane zostały korytka podtrzymujące przewody elektryczne. Na podstawie wykonanych przymiarów ustalono, że wskazane pręty uległy wyboczeniu z płaszczyzny kraty w kierunku kraty sąsiedniej o 25 cm. Największe deformacje prętów wystąpiły w miejscu skokowej zmiany przekroju elementów (rys. 5 i 6).

Odształcenia elementów skrajnego dźwigara konstrukcji dachu wystąpiły zarówno w stadium montażu, jak i eksploatacji obiektu. Nasuwa to przypuszczenie, że analiza statyczna konstrukcji została przeprowadzona w niewystarczającym zakresie, bez sprawdzenia stateczności łuków i uwzględnienia geometrycznej nieliniowości ustroju. Na podstawie analizy obliczeń projektowych stwierdzono, że obciążenia konstrukcji zestawiono zgodnie z obowiązującymi w Polsce normami obciążeń. Z danych meteorologicznych IMGW wynikało, że obciążenie śniegiem gruntu w dniach 18 i 19 lutego w miejscu lokalizacji obiektu (wysokość

pokrywy śnieżnej 19÷20 cm) nie przekraczało charakterystycznego obciążenia śniegiem gruntu według normy PN-80/B-02010 (0,71 kN/m²). Oznacza to, że awaria konstrukcji dachu nie była bezpośrednio skutkiem przekroczenia normowego obciążenia śniegiem. Według dokonanych ustaleń awaria konstrukcji przekrycia lodowiska wystąpiła na skutek lokalnego wybożenia prętów oraz globalnej utraty stateczności skrajnego dźwigara, co było wynikiem niedostatecznego stężenia jego pasa górnego i dolnego [6, 8, 9]. Rozstaw stężeń bocznych ma bowiem bezpośredni wpływ na długość wybożeniową elementu pasa dźwigara kratowego przy wybożeniu pasa z płaszczyzny. Potwierdzeniem tej tezy są wyniki obliczeń sprawdzających, przytoczone w p. 4. Zgodnie z założeniami projektu konstrukcję stalową zadaszenia wykonano w klasie 1, tymczasem zachowanie rozpatrywanej konstrukcji wskazuje na klasę 4. Przywrócenie stanu użytkowania konstrukcji dachu nad lodowiskiem wymagało zdjęcia membrany dachowej, zdemontowania obu dźwigarów skrajnych oraz wymiany uszkodzonych elementów. Dla zapewnienia stateczności globalnej konstrukcji podczas wykonywania powyższych prac, wymagane było zamontowanie odpowiednich stężeń. Zalecono ponadto przeprojektowanie konstrukcji zadaszenia z uwzględnieniem:

- zastosowania w pasie górnym skrajnych dźwigarów rur o stałym przekroju 220×120×6,3 mm, przy rezygnacji ze skokowej zmiany przekroju
- dodatkowego stężenia pasów górnych i dolnych dźwigarów kratowych
- zwiększenia obliczeniowego obciążenia śniegiem według normy PN-EN 1991-1-3 [7].

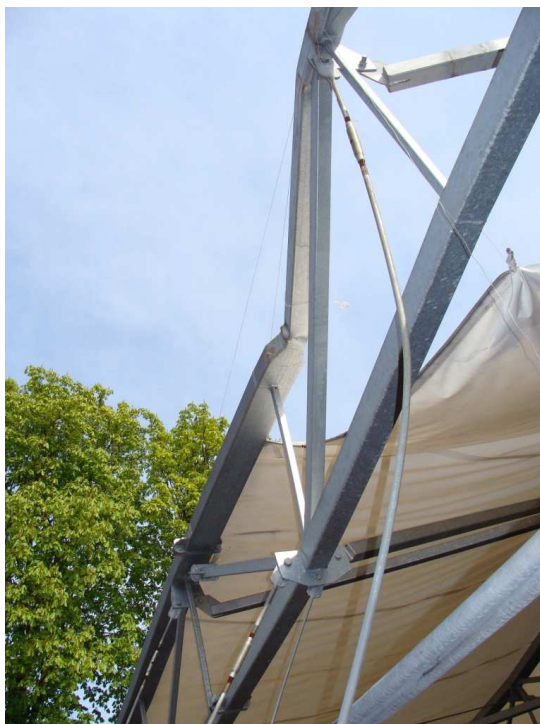
Rys. 5. Postać lokalnego wyboczenia pasa górnego skrajnego dźwigara od strony północnej

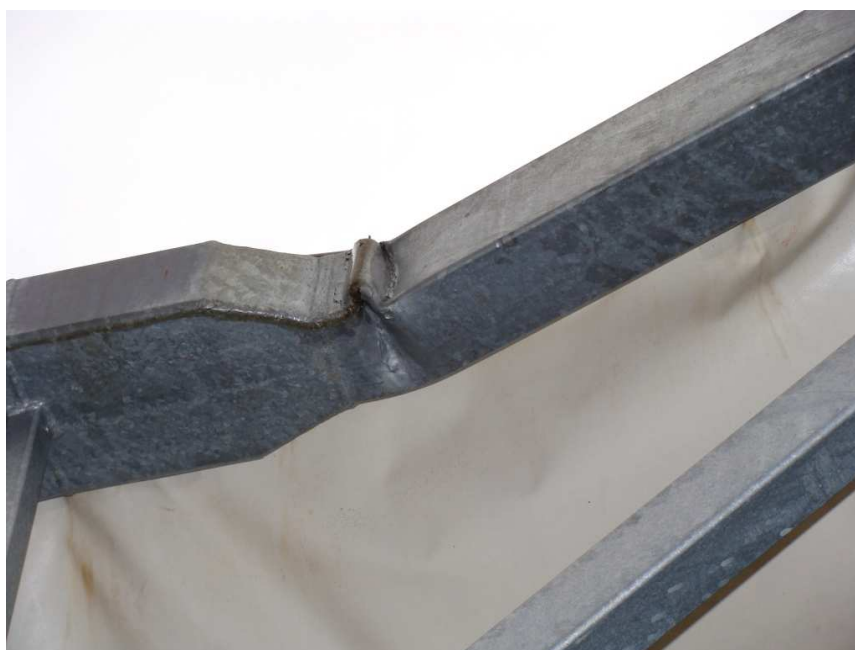
Rys. 6. Szczegół deformacji prętów pasa górnego skrajnego dźwigara od strony północnej

W obliczeniach sprawdzających wykorzystano wyniki obliczeń projektowych, wykonanych za pomocą programu komputerowego ROBOT v. 16.1.0 zgodnie z normami [1, 2, 3, 4, 5]. Stateczność prętów pasa górnego skrajnego dźwigara, pokazanych na rys. 6, sprawdzono według normy PN-90/B-03200 [6].

$$\frac{0,9 \cdot 355 \cdot A}{0,803 \cdot 305 \cdot A} = 1,12 > 1$$

co uzasadnia wystąpienie miejscowego wyboczenia pręta.

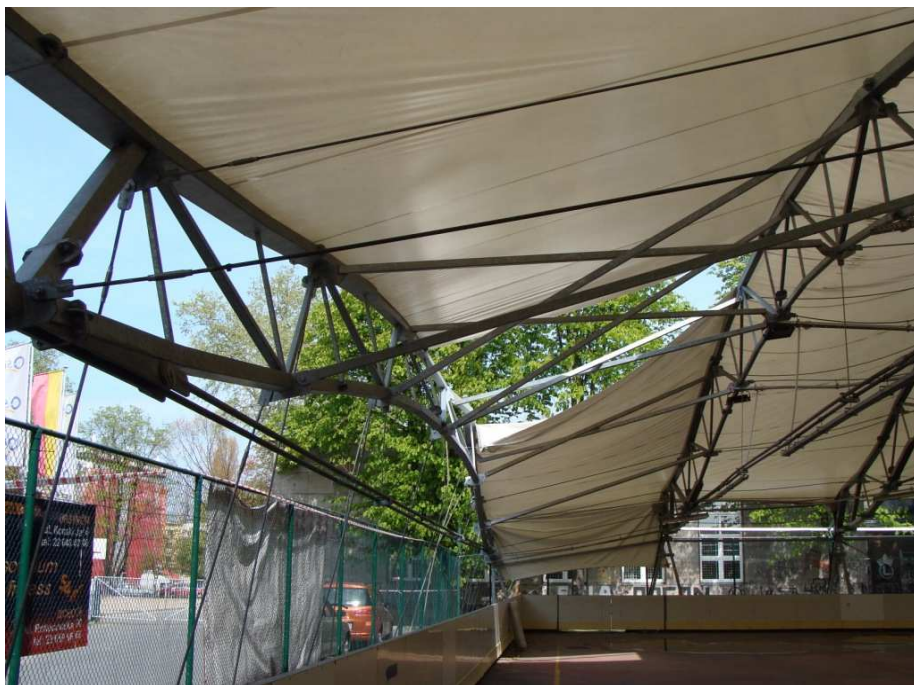
Rys. 7. Skrajne pole przekrycia od strony północnej w trakcie demontażu membrany
