JOANNA BZÓWKA, *Joanna.Bzowka@polsl.pl*

TOMASZ BLEJARSKI, *blejarski@poczta.fm*

ZAGADNIENIA GEOTECHNICZNE W ANALIZIE STANU I ZABEZPIECZENIA BUDYNKU MIESZKALNEGO POSADOWIONEGO NA NIENOŚNYM PODŁOŻU

GEOTECHNICAL PROBLEMS IN ANALYSIS OF THE STATE AND STRENGTHENING OF HABITABLE BUILDING FOUNDED ON WEAK SUBSOIL

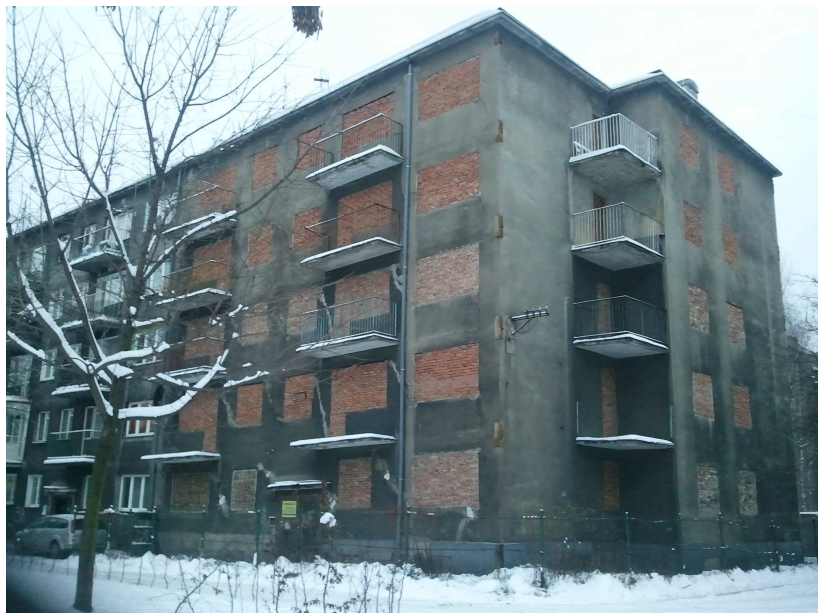
Rys. 1. Widok na dwie części budynku mieszkalnego (część zamieszkała i część przeznaczona do wyburzenia)

Analizowany budynek mieszkalny jest bardzo niekorzystnie zlokalizowany i ukształtowany (brak właściwego zdylatowania). Niewątpliwą przyczyną uszkodzeń są nierównomierne osiadania, spowodowane występowaniem w podłożu warstwy bardzo odkształcalnych gruntów organicznych, zalegających bezpośrednio pod istniejącym budynkiem.

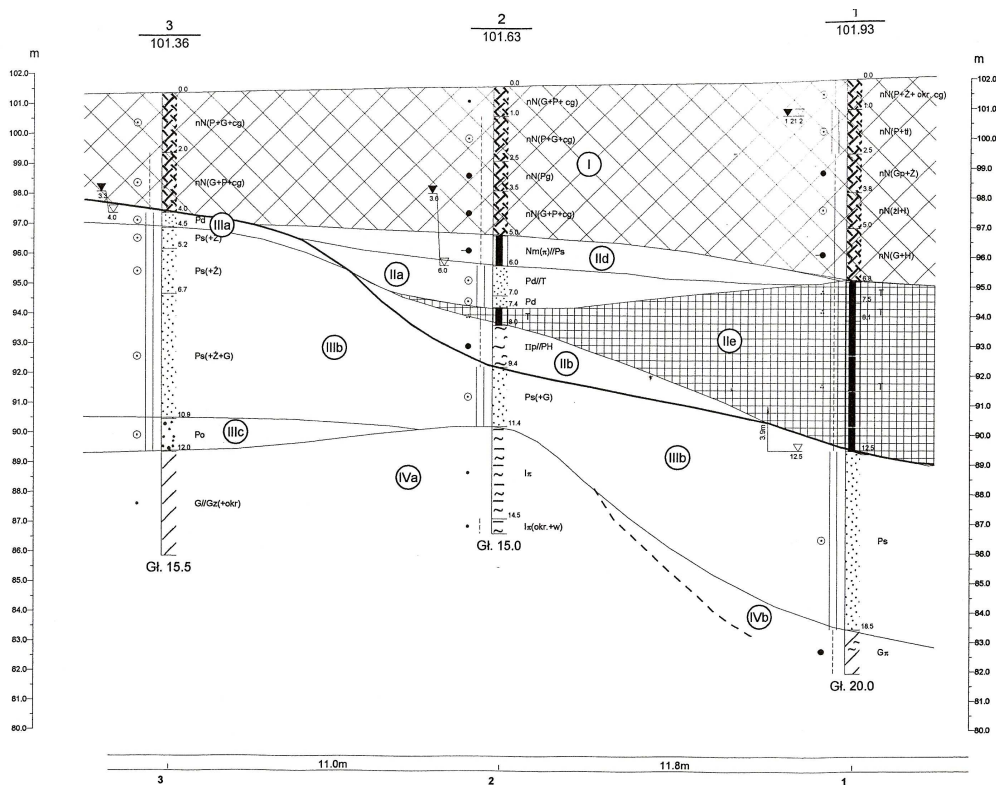
W 2010 roku wykonano dodatkowo 6 otworów badawczych, systemem mechanicznym na sucho, w tym 4 otwory do głębokości 15,0÷15,5 m i 2 otwory do głębokości 20,0÷20,5 m. Z dokumentacji badań geotechnicznych [2] wynika, że starsze podłoże analizowanego terenu budują utwory karbońskie, reprezentowane przez łupki i mułowce oraz piaszkowce z pokładami węgla. Na karbonie zalegają utwory trzeciorzędowe – mioceńskie, wykształcone jako szare iły, niekiedy iły pylaste, w stropowych partiach przechodzące w gliny zwięzłe. Stropowe partie terenu budują osady czwartorzędowe – plejstocieńskie, wykształcone jako gliny morenowe – gliny piaszczyste ze żwirami oraz piaski i żwiry. W strefie przypowierzchniowej występują utwory czwartorzędowe – holocenu, wykształcone w postaci glin i piasków gliniastych, piasków drobnych oraz gruntów organicznych – torfów i namułów organicznych. Powierzchnię terenu pokrywają nasypy niebudowlane, piaszczysto-gliniaste, z domieszkami okruszków cegły i kamieni (por. rys. 2).

W budowie podłoża wyraźnie zaznacza się nachylenie spągu, jak również wzrost miąższości gruntów organicznych. Miąższość wzrasta w kierunku północno-wschodnim, gdzie w jednym z otworów sumaryczna miąższość torfów i namulów organicznych przekracza 7,0 m. Ponadto, niekorzystnym czynnikiem jest fakt, że w rejonie tego otworu seria gruntów organicznych przedzielona jest warstwą miękkoplastycznych piasków gliniastych. W części południowo-zachodniej budynku grunty organiczne zanikają.

Rys. 2. Przekrój geotechniczny w rejonie budynku mieszkalnego [2]

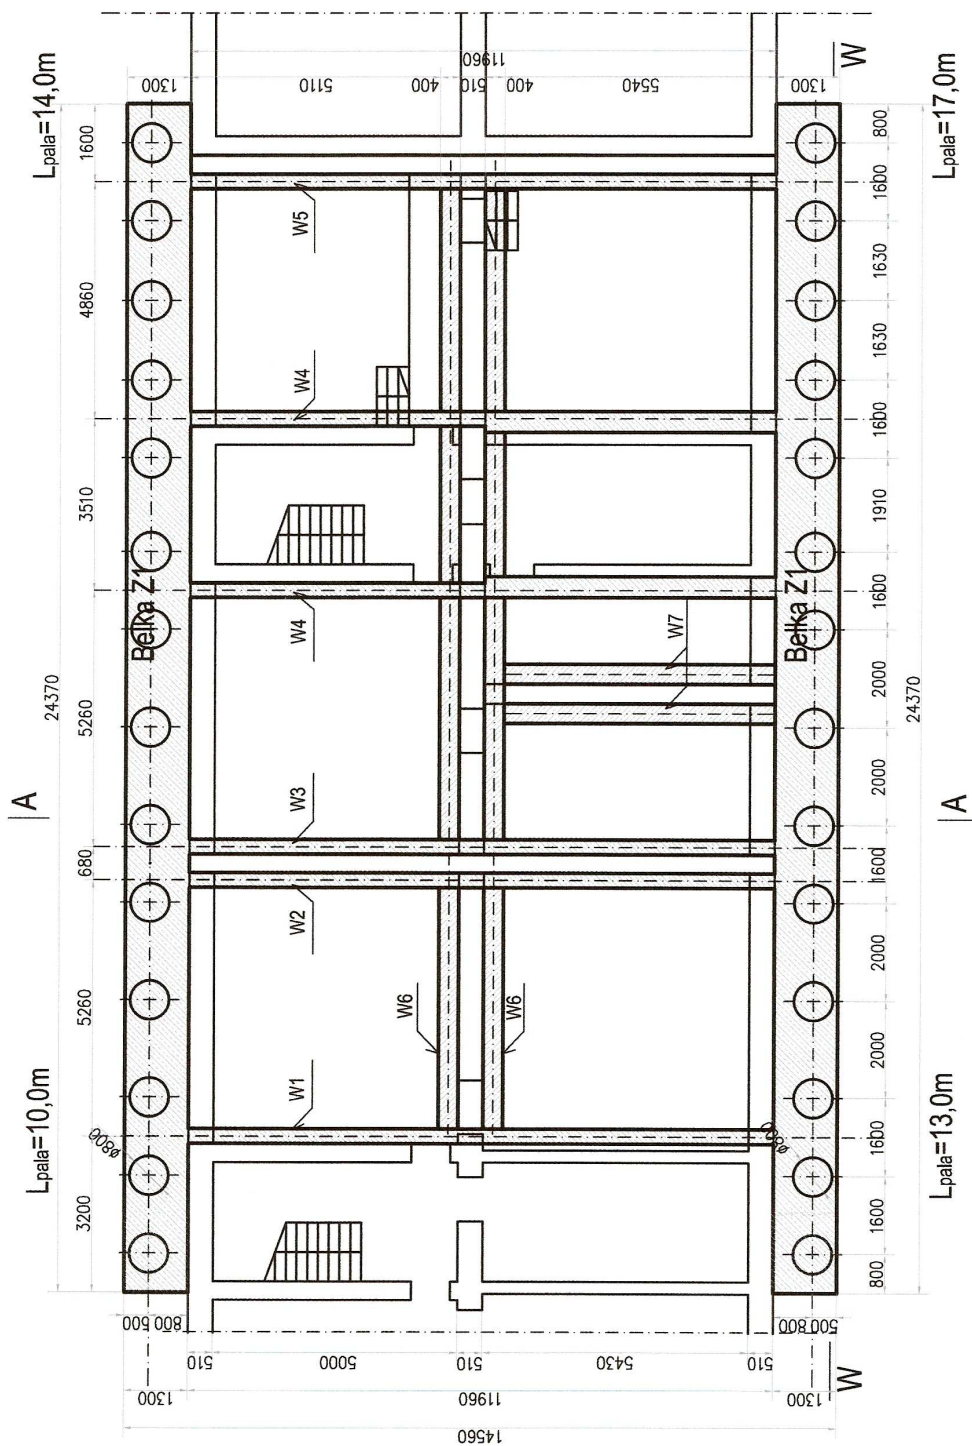
Rys. 3. Rzut poziomy kondygnacji podziemnej. Ruszt żelbetowy, rozmieszczenie pali CFA ϕ 800 mm

Konstrukcja odciążająca ma za zadanie całkowite odciążenie fundamentów budynku, przenosząc obciążenia z konstrukcji na nośne podłoże gruntowe, tj. warstwę zawierającą piaski drobne, średnie i pospółkę w stanie średniozagęszczonym, zalegające bezpośrednio pod warstwami torfów i namułów. Konstrukcja odciążająca powinna przejąć obciążenia od ścian nośnych i przekazać je na zewnętrzny fundament palowy. Proponowane rozwiązanie przedstawiono na rysunkach 3÷5.

Konstrukcję odciążającą stanowi układ 2 rzędów pali wykonanych w technologii wiercenia świdrem ciągłym bez rury obsadowej (pale CFA) lub w technologii pali w pełni przemieszczeniowych (pale FDP), o zalecanej średnicy min. 800 mm, zbrojonych profilami gorąco walcowanymi ze względu na zagrożenie korozyjne.

Pale powinny zostać zwieńczone belką oczepową Z1 oraz układem rusztowym belek – ścian wykonanych w kondygnacji piwnicznej. Wszystkie belki – ściany powinny być zdyblowane ze ścianami fundamentowymi poprzez wykucie w nich wrębów lub osadzenie dybli stalowych, w celu przejmowania obciążeń przenoszonych przez ściany fundamentowe.

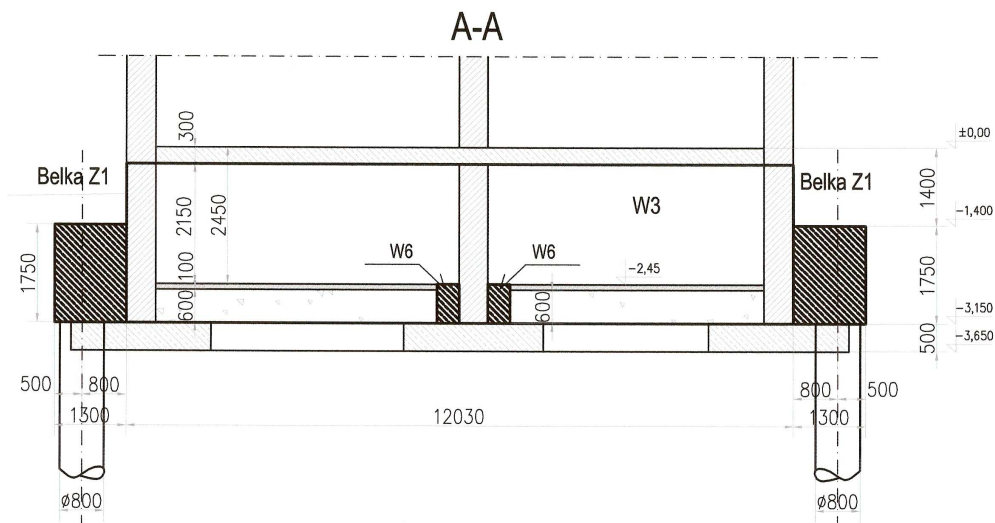
Rys. 4. Przekrój poprzeczny A-A zabezpieczenia fundamentów i wzmocnienia podłoża gruntowego pod budynkiem mieszkalnym

Głowice pali należy wykonać na poziomie równym górze ławy fundamentowej, zaś zbrojenie powinno być zakotwione w belce oczepowej na min. 120 cm.

Podstawa pali powinna być zagłębiona w warstwie nośnej na min. 3,0 m; dokładną długość pali należy określić w projekcie palowania i weryfikować na bieżąco podczas prowadzenia prac.

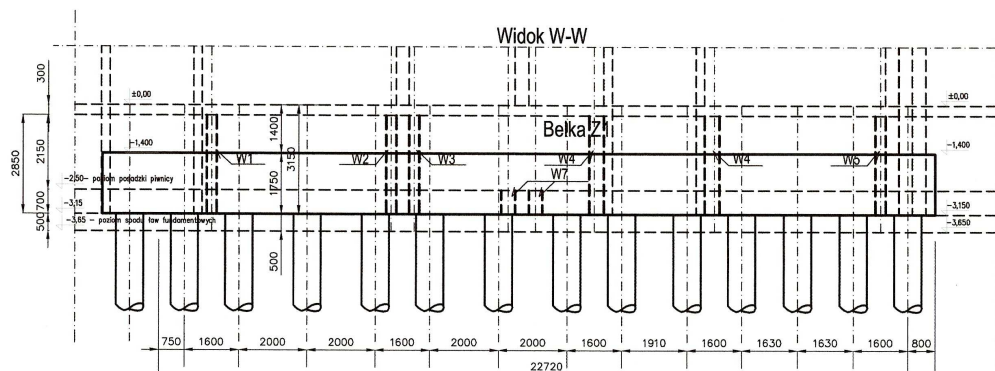
Rys. 5. Widok oczepu pali CFA – przekrój podłużny WW zabezpieczenia fundamentów i wzmocnienia podłoża gruntowego pod budynkiem mieszkalnym
