Elbud-Projekt Warszawa sp. z o.o.

AWARIE LINII ELEKTROENERGETYCZNYCH SPOWODOWANE OSUWISKAMI

DAMAGES TO POWER SUPPLY LINES CAUSED BY LANDSLIDES

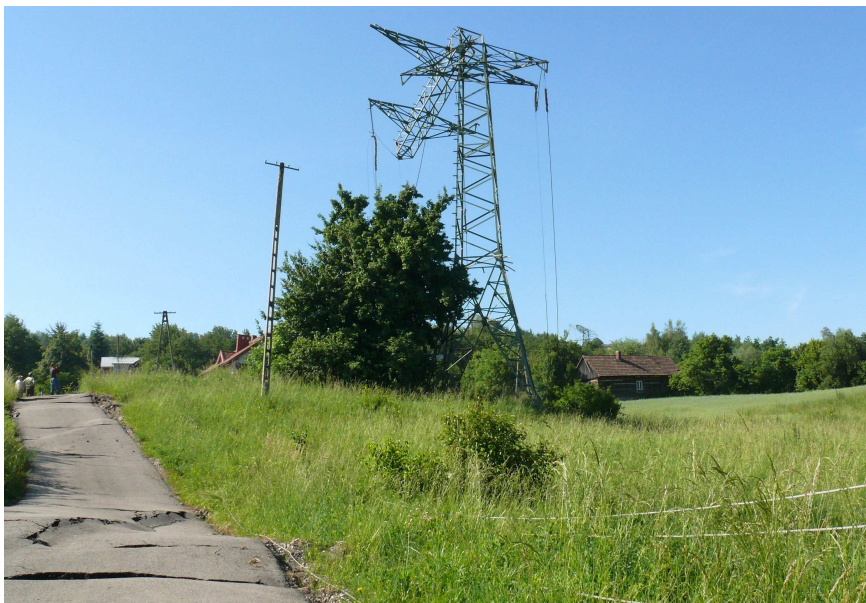
W dniu 20 maja 2010 r. w wyniku powierzchniowych ruchów masowych o znacznym nasileniu (osuwisko) słup nr 34 przesunął się kilkanaście metrów w dół zbocza i uległ złamaniu (zdjęcie rys. 1), jednocześnie powodując zniszczenie słupów nr 33, 35 i 36. Zasięg aktualnie czynnego osuwiska sięga od stanowiska 33 do stanowiska 36. Zniszczeniu uległy cztery słupy energetyczne oraz 1,3 km linii. Oprócz linii elektroenergetycznej całkowitemu zniszczeniu uległy drogi lokalne i kilka domów. Skalę zjawiska obrazuje zdjęcie rys. 2

Rys. 1. Zniszczony słup nr 34, obok zniszczona droga

Koncepcja odbudowy linii (jeden z czterech wariantów, zatwierdzony przez Inwestora) zakładała odbudowę linii od stanowiska 32 do 39 (stanowiska 33÷36 zniszczone, stanowiska 37÷38 zagrożone awarią). Ostateczną wersję projektu budowlanego odbudowy linii od stanowiska 32 do stanowiska 39 opracowano w połowie października 2010 r. Zaprojektowano 9 nowych stanowisk słupów, a nowa trasa linii omijała osuwisko i uwzględniała:

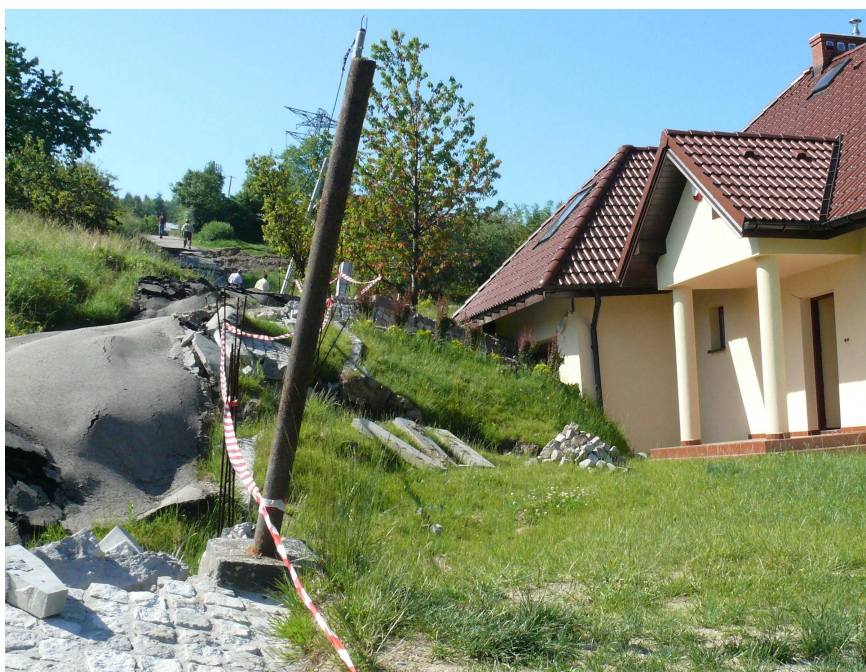
pokazujące przemieszczenia mas ziemnych w pobliżu budynku mieszkalnego. Wysokość skarpy i początek osuwiska obrazuje zdjęcie rys. 3.

Rys. 2. Przemieszczenia mas ziemnych w pobliżu budynku (zasypany wjazd do garażu), zniszczona droga

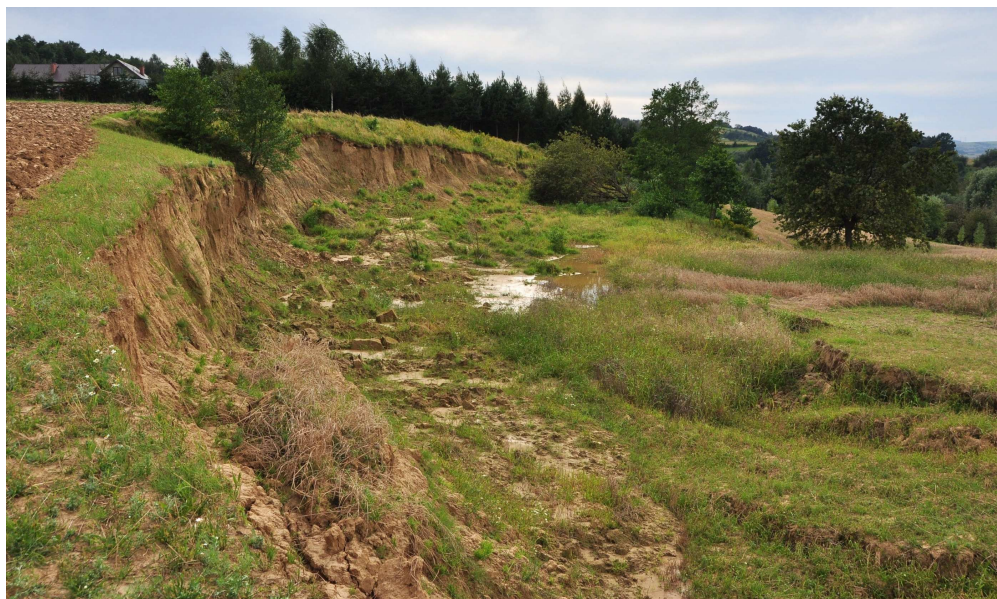
Rys. 3. Początek osuwiska – skarpa o wysokości do 14 m

3. Awaria 20 maja 2010 r. miała charakter gwałtowny – uaktywnienie osuwiska zapoczątkowane oberwaniem się skarpy o wysokości 12÷14 m.
4. Odbudowa linii po nowej trasie realizowana w ciągu około pół roku możliwa była dzięki:

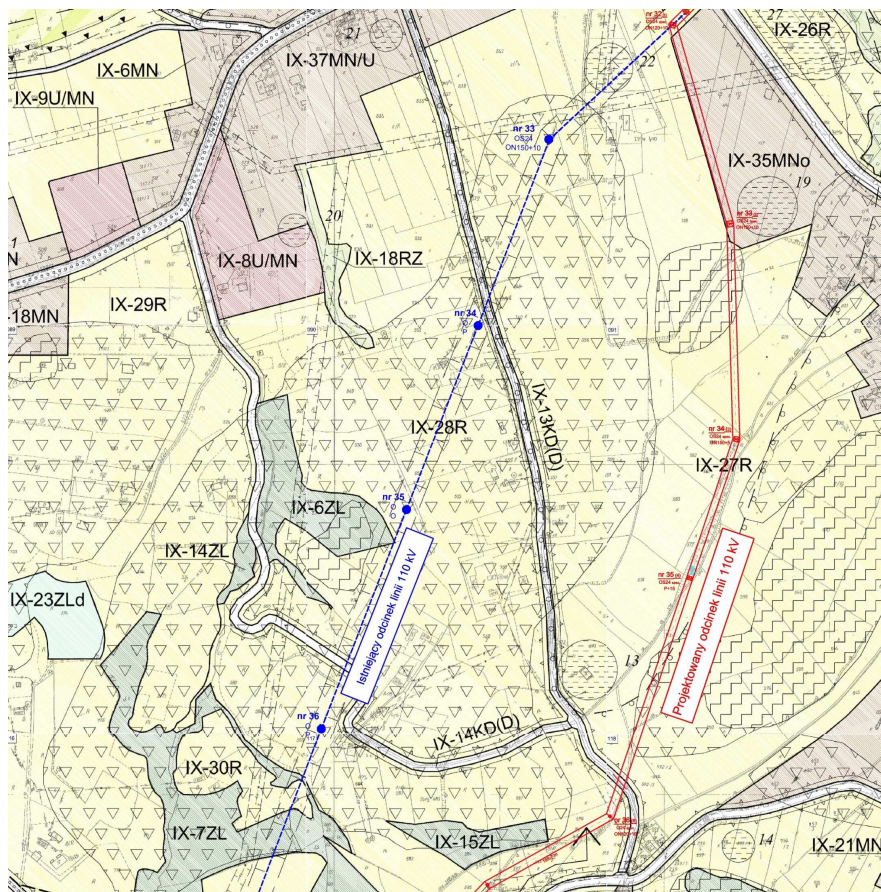
Wryszy z MPZ (rys. 4) podawały lokalizację:

- istniejących osuwisk aktywnych wg wykazu Starostwa Powiatowego,
- osuwisk i spleźawisk aktywnych oraz osuwisk ustabilizowanych, uaktywniających się w różnym stopniu,
- osuwisk ustabilizowanych oraz obszarów, na których zaznaczają się cechy osuwania czy spleźywania, zagrożone ruchami masowymi.

Rys. 4. Fragment wyrysów z MPZ. Obszary zakreskowane trójkątami i linią zygawkową oznaczają osuwiska

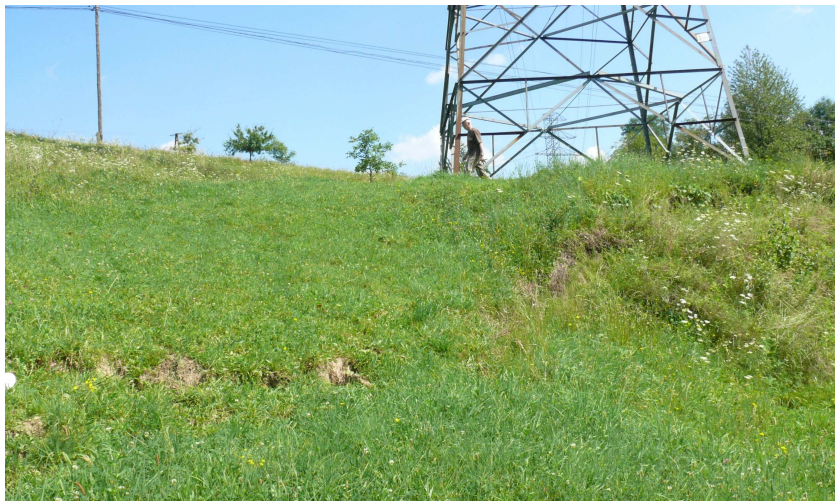
Uzyskano w ten sposób informacje, że stanowiska znajdują się w obrębie czynnych osuwisk o warstwach poślizgu zlokalizowanych na głębokościach od 2 do 6 metrów. W bezpośrednim sąsiedztwie słupów znajdowały się liczne ślady pofałdowania terenu o wysokości kilkunastu-kilkudziesięciu centymetrów, szczeliny o głębokości kilkadziesiąt centymetrów i rozwarości kilku centymetrów. Dwa z analizowanych słupów wykazywały znaczne wychylenie od pionu sięgające 50 cm. W trakcie przeprowadzonej analizy stwierdzono, że 4 stanowiska słupów są zagrożone w wysokim stopniu awarią, a 3 w bardzo wysokim (z uwagi na układ warstw poślizgu, ich głębokość i aktualne wychylenie słupów). Potencjalna awaria fundamentów słupów spowodowałaby zniszczenia na obu liniach na łącznym odcinku 8,2 km oraz zniszczenie 25 słupów i potencjalne uszkodzenie dalszych 14 słupów. Skutkiem tego byłyby poważne problemy z zapewnieniem dostaw energii na znacznym obszarze jednego z województw, w długim okresie czasu.

Rys. 5. Widok na słup z początkami zjawisk osuwiskowych

Inwestor zaakceptował koncepcję zabezpieczenia stanowisk słupów według wariantu B.
