ANNA GNIWEK, *a.gniwek@itb.pl*
Instytut Techniki Budowlanej

PRZYCZYNY WYSTĄPIENIA OSUWISKA W ZABEZPIECZONYM WYKOPIE AUTOSTRADOWYM

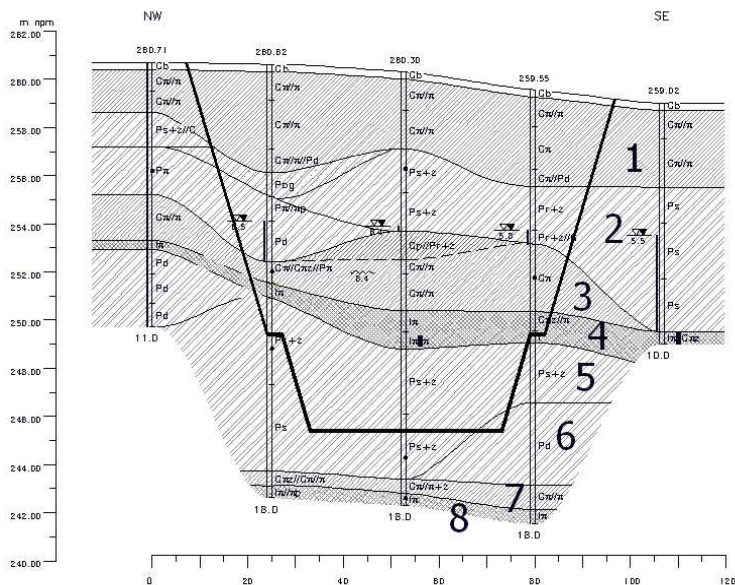
Rys. 1. Przekrój geotechniczny

Do projektowania wykorzystano wykonaną zgodnie z zasadami, dobrej jakości dokumentację geologiczno-inżynierską. Geologia, wg tej dokumentacji, dla analizowanego przypadku przedstawia się następująco (rys. 1). W poziomie niwelety w początkowym odcinku dominują wodnolodowcowe średniozagęszczone, niezawodnione piaski pylaste, drobne i średnie, na pozostałym obszarze podłoże jest bardziej zróżnicowane, pojawiają się i przeważają wodnolodowcowe gliny i gliny pylaste, iły zastoiskowe w stanie twaroplastycznym z prze-

warstwowaniami średniozagęszczonych piasków. W skarpie przekopu w przypowierzchniowej partii lessopodobne gliny pylaste i pyły przeważnie w stanie twardoplastycznym. Poniżej występują piaski wodnolodowcowe z przewarstwieniami glin twardoplastycznych i plastycznych oraz zastoiskowych glin pylastych zwięzłych i iłów. Począwszy od obiektu (mostu) w rejonie analizowanego osuwiska udział piasków maleje, przeważają wodnolodowcowe gliny przeważnie twardoplastyczne.

Woda gruntowa głównie o zwierciadle swobodnym i miejscami naporowym występuje w stropowej partii podłoża wśród piasków. Wody gruntowe stwierdzono na głębokości od 3,7 do 8,8 m ppt., czyli woda występowała powyżej projektowanej niwelety.

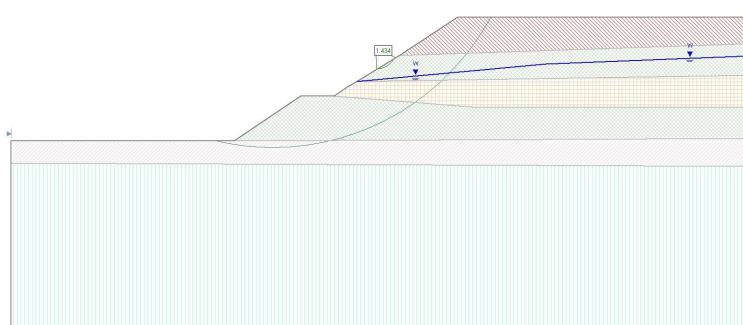
Rys. 2. Wyniki obliczeń współczynnika stateczności dla zabezpieczeń typu lekkiego ($F = 1,434$) – w projekcie przyjęto, że $F = 1,434$ jest bliskie $F = 1,5$ i dlatego nie zastosowano zabezpieczeń konstrukcyjnych

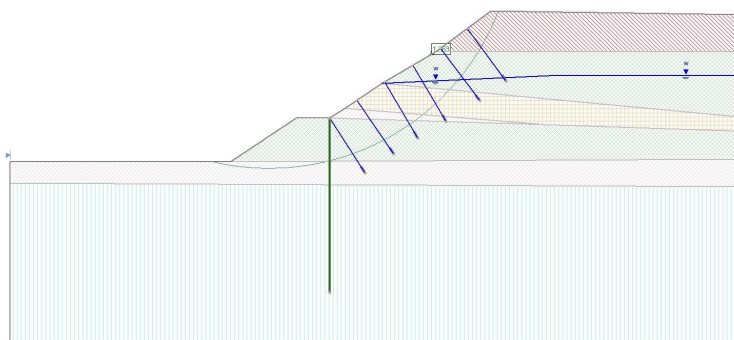
Rys. 3. Wyniki obliczeń współczynnika stateczności dla zabezpieczeń typu ciężkiego ($F = 1,363$)

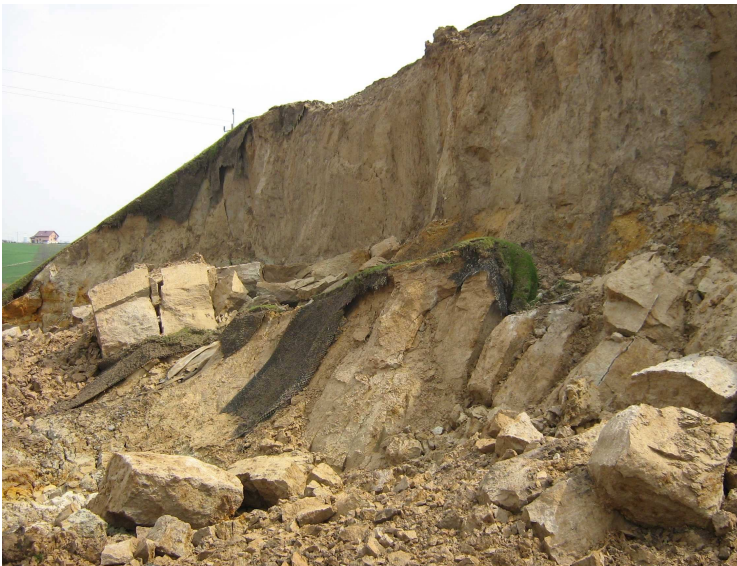
W rzeczywistości parametry gruntu były inne niż podała dokumentacja geologiczno-inżynierska – grunty warstw przypowierzchniowych okazały się glinami pylastymi o mniejszych wartościach parametrów (mniejsza wilgotność, niższa wartość stopnia plastyczności, spójności, kąta tarcia wewnętrznego itd.). Prawdopodobnie w trakcie wykonywania wykopu można było zaobserwować spękania w gruncie, ale zostały one niezauważone – brak nadzoru geotechnicznego, geologicznego przy wykonywaniu głębokich wykopów.

Po uruchomieniu się osuwiska widoczne były bryły gruntu, które świadczyły o spękaniach (rys. 4). Takie bryły charakterystyczne są dla gruntów lessopodobnych, które występują w podłożu analizowanego odcinka autostradowego.

Rys. 4. Spękania gruntu – obrywy

Zachodzi pytanie czy błędem należy obarczać tylko dokumentację geologiczno-inżynierską czy też winny jest Projektant i Wykonawca. Na pewno w trakcie wykonywania wykopów można było zaobserwować, że grunt warstwy 1 wykazuje oddzielność blokową i wyciągnąć stąd stosowne wnioski.

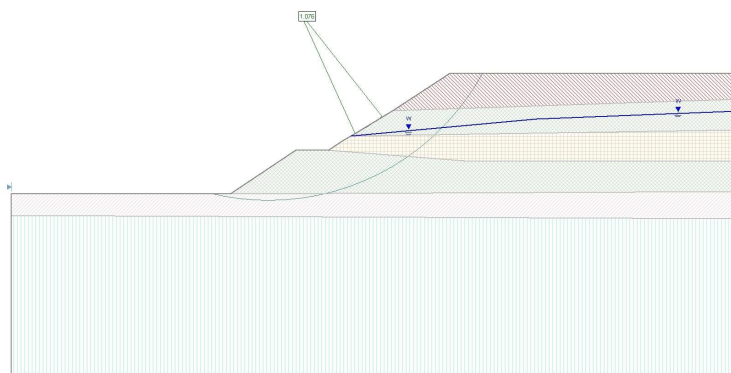
Dokonując ponownej (wstecznej) analizy numerycznej dla danego przekroju przy założeniu, że spójność, stopień plastyczności i kąt tarcia wewnętrznego warstwy gliny pylastej są niższe niż wartości podane w dokumentacji geologiczno-inżynierskiej otrzymujemy wyniki, które potwierdzają fakt, że osuwisko musiało powstać.

Rys. 5. Numeryczne odzwierciedlenie osuwiska dla zabezpieczeń typu lekkiego ($F = 1,076$)

Uzyskana wartość współczynnika stanu równowagi są bliskie 1, ale nie mniejsze od 1. Można wnioskować, że skarpa jest w stanie równowagi granicznej. Zgodnie z [1] i [4] powstanie osuwiska w takich warunkach jest bardzo prawdopodobne.

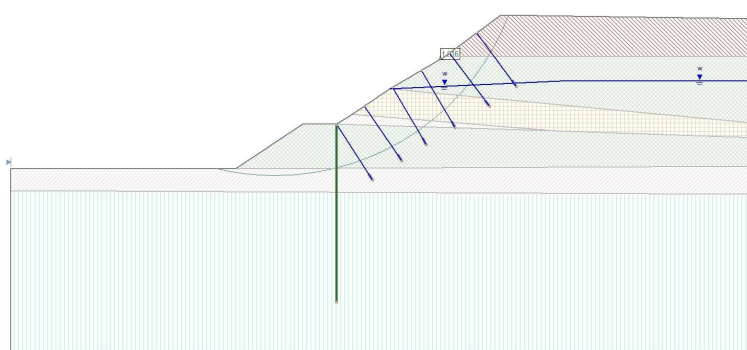
Rys. 6. Numeryczne odzwierciedlenie osuwiska dla zabezpieczeń typu ciężkiego ($F = 1,016$)
