AWARIE NA DRODZE KRAJOWEJ WYWOŁANE ODDZIAŁYWANIEM KOPALNI ODKRYWKOWEJ

STRUCTURAL FAILURES ON A TRUNK ROAD AS A RESULT OF THE INFLUENCE OF AN OPEN-PIT MINE

Abstract The paper describes the structural failures on the trunk road no. 266. The sections of the road 81+820 km, 83+180 km and 84+050 km where damaged. The recurrent crackings and deformations of the road surface had been observed since the year 2004. On the analyzed sections, the road is situated on an embankment measuring 1.5 to 4 m. The appearance of the organic layers in the form of peat and ooze was confirmed in the ground. The simultaneous occurrence of unfavourable phenomena and processes caused the failure to arise. The most significant processes are: the consolidation of the organic ground, the shrinkage and the bulking of the organic soil and, the most significant, the development of the organisms responsible for the biochemical decomposition of phytogenic elements.

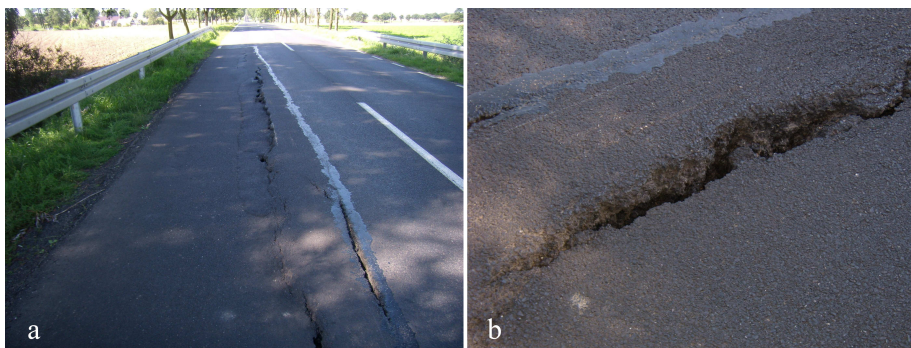
Rys. 2. Stan zniszczenia drogi na badanym odcinku km 81+820; a) pęknięcie konstrukcji nawierzchni, b) widok zniszczenia konstrukcji nawierzchni asfaltowej

Z analizy zdjęć wynika, że największe zniszczenia (w październiku 2009) wystąpiły na odcinku w km 81+820. Droga krajowa nr 266, w analizowanych odcinkach, jest wybudowana na nasypie o wysokości od ok. 1,5 m do ok. 4,0 m. Budowę geologiczną na poszczególnych odcinkach pokazano na rys.: 5, 7, 9. Należy zwrócić uwagę, że na każdym awaryjnym odcinku stwierdzono, w strefie oddziaływania naprężeń od konstrukcji drogi, występowanie warstw gruntów organicznych w postaci torfów i namulów. Rozpoczęcie procesów niszcze-

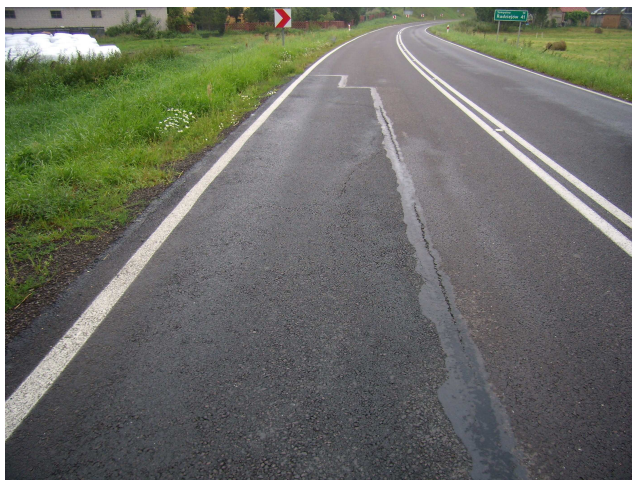
Rys. 3. Stan zniszczenia drogi na badanym odcinku km 84+050. Zniszczenie nawierzchni po zakończonej naprawie

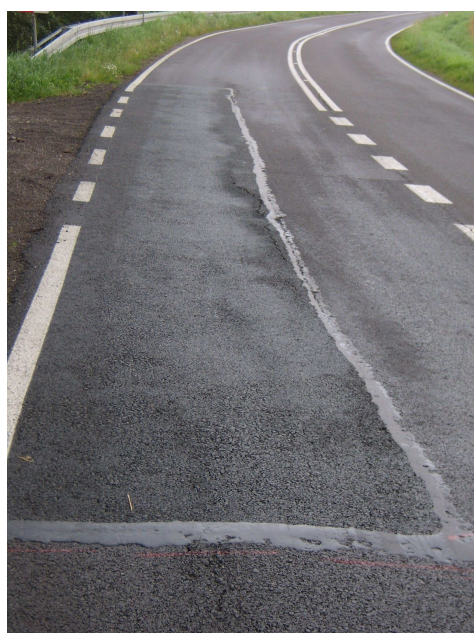
Rys. 4. Stan zniszczenia drogi w krótkim czasie po przeprowadzonym remoncie, km 83+180. Zniszczenie konstrukcji nawierzchni w miejscu połączenia korpusu drogowego z nasypem drogi gospodarczej
