## **AWARIA JEDNOKONDYGNACYJNEGO BUDYNKU SPOWODOWANA NIEPOPRAWNYM UFORMOWANIEM NASYPU POD POSADZKAMI**

### **FAILURE OF SINGLE STOREY BUILDING CAUSED BY INCORRECT FORMATION OF EMBANKMENT UNDER THE FLOOR STRUCTURE**

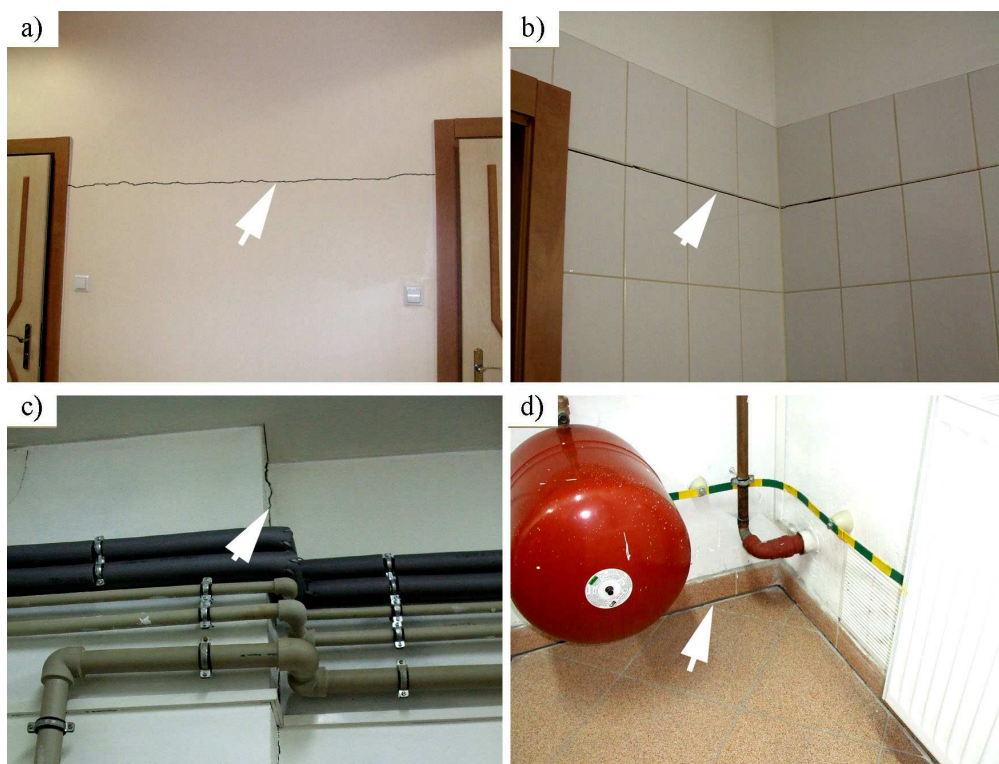
Jako pierwsze pojawiły się poziome zarysowanie ścian w części środkowej, w strefie łączników i szatni, na wysokości około 1,5 metra, pomiędzy otworami drzwiowymi (rys. 2a, 2b). Pomimo prób naprawy metodą powierzchniowego wzmocnienia tynku, rozwój zarysowań nie został zatrzymany i aktualnie mają one rozwarcie przekraczające 5 mm. W wyniku pęknięcia, odseparowany fragment ściany zaczął osiadać, a stolarka drzwiowa uległa deformacji uniemożliwiającej poprawne domknięcie drzwi.

Przeprowadzone przez autorów referatu oględziny ujawniły kolejne pęknięcia i zarysowania ścian wewnętrznych i zewnętrznych, najliczniejsze w narożach, wzdłuż łączników nośnych ścian zewnętrznych i wewnętrznych ścian działowych, głównie w pomieszczeniach służbowych przy elewacji południowej oraz w kotłowni i pomieszczeniach technicznych przy elewacji północnej. Większość z zaobserwowanych zarysowań biegnie wzdłuż naroży, praktycznie na całej wysokości ścian, a w niektórych przypadkach doszło do częściowego odseparowania ścian działowych od nośnych. Silne pęknięcia ścian zaobserwowano również wokół niektórych otworów okiennych i drzwiowych, zwłaszcza w części pod parapetami.

Rys. 2. Przykładowe uszkodzenia elementów konstrukcji budynku: a), b) poziome pęknięcia ścian; c) pionowe pęknięcia ścian; d) osiadanie posadzek

Uszkodzeniom ścian towarzyszą również deformacje, pęknięcia i osiadanie posadzek. Najsilniejsze osiadanie wystąpiło w północno-zachodniej części budynku. W pomieszczeniu kotłowni przemieszczenie pionowe płytek terakoty względem cokołu przy ścianie zewnętrznej przekroczyło 10 mm (rys. 2d), w efekcie czego zmianie uległy spadki posadzki, a kratka ściekowa na środku pomieszczenia przestała spełniać swą funkcję.

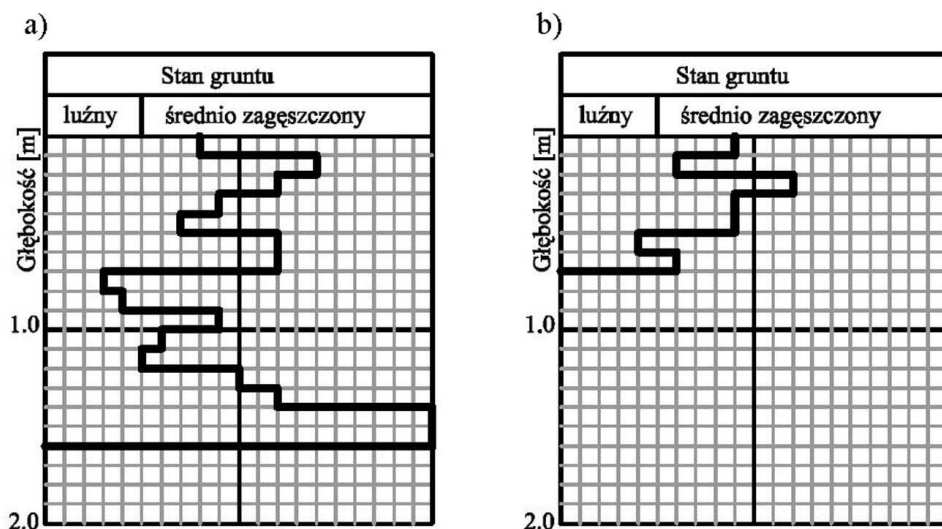
Sondowania dynamiczne sondą SLVT, przeprowadzone w punktach nr 1 i 2, wykazały, że uformowany nasyp znajduje się w różnym stanie: od luźnego ( $I_D = 0,28$ ) po średnio zagęszczony ( $I_D = 0,52$ ) – rys. 3. Zgodnie z projektem budowlano-wykonawczym stopień zagęszczenia nasypu po uformowaniu powinien wynosić minimum  $I_D = 0,4$  w warstwach dolnych, oraz minimum  $I_D = 0,5$  w górnej warstwie nasypu o miąższości 40 cm. Tym samym również w tym zakresie nie zostały spełnione wymagania przewidywane projektem.

Rys. 3. Wykres sondowań dynamicznych: a) punkt badawczy nr 1; b) punkt badawczy nr 2

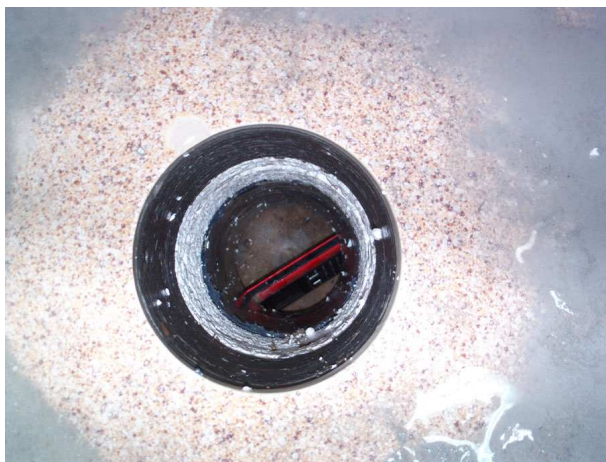
W odkrywce nr 2 stwierdzono brak kontaktu pomiędzy posadzką a podścielającym ją nasypem budowlanym. Zmierzona szczelina między płytą a nasypem sięgała 4 cm (rys 4).

Rys. 4. Szczelina między płytą a podłożem; widoczny umieszczony w niej telefon komórkowy

Tezę o niewystarczających parametrach odkształceniowych nasypu potwierdza również brak kontaktu części posadzki z wykonanym nasypem.

Metoda wzmocnienia podłoża nie może się ograniczyć jedynie do wypełnienia pustek bezpośrednio pod posadzkami. Konieczne jest zagęszczenie gruntu budującego cały nasyp. Najpewniejszym rozwiązaniem jest rozebranie posadzek, wybranie odcinkami nasypu podbudowy i właściwe uformowanie nowego nasypu, poczynając od warstw gruntów rodzimych, zgodnie z zapisami projektu budowlanego.

Możliwe jest również zastosowanie kolumn cementowo-gruntowych wykonanych w technologii iniekcji wysokociśnieniowej (jet-grouting) [3], które wyeliminowałyby konieczność rozbierania istniejącego nasypu. Rozmieszczenie kolumn, ich średnica i inne wymagania (konieczne rozbiórki ścian, posadzek itp.) powinny być przedmiotem właściwego projektu budowlanego. Metoda ta niesie z sobą również niebezpieczeństwo zwiększenia nacisków bocznych na ściany fundamentowe, a w konsekwencji ich wywrócenie.
