ZBIGNIEW PAJĄK, *zbigniw.pajak@polsl.pl*
MARIUSZ JAŚNIOK, *mariusz.jasniook@polsl.pl*
Politechnika Śląska

STAN AWARYJNY I SPOSÓB WZMOCNIENIA ŻELBETOWEJ KONSTRUKCJI BUDYNKU PODCZAS WZNOSZENIA

THE FAILURE STATE AND THE MANNER OF STRENGTHENING THE REINFORCED CONCRETE STRUCTURE OF A BUILDING WHILE ERECTING

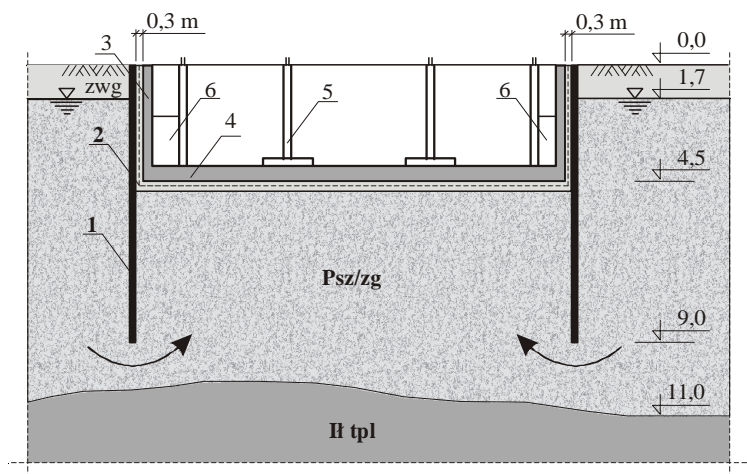
W połowie marca 2009 r. zaobserwowano zarysowania na ścianach i płycie fundamentowej, wycieki wody gruntowej przez rysy, a także nieznaczne przechylenie konstrukcji skrzyni. W celu obniżenia poziomu wody, gromadzącej się pomiędzy ścianką szczelną a ścianami skrzyni fundamentu, rozpoczęto stopniowe odpompowywanie wody z przestrzeni pomiędzy ścianką szczelną a ścianami skrzyni. Wykonawca, z obawy przed parciem wody, we własnym zakresie wykonał podparcie ścian skrzyni betonowymi ściankami o grubości 30 cm i wysokości 1,5 m, usytuowanymi pomiędzy skrajnymi słupami, a zewnętrznymi ścianami skrzyni (poz. 6 na rys. 4). Od tego czasu zaczęto prowadzić pomiary geodezyjne pionowych

Rys. 4. Sposób posadowienia skrzyni fundamentowej; 1 – ścianka szczelna, 2 – beton podkładowy 10 cm, 3 – izolacja z mat bentonitowych, 4 – płyta fundamentowa 50 cm, 5 – słupy, 6 – ścianki dobetonowane przez wykonawcę; strzałkami zaznaczono kierunki napływu wody do wykopu

Wartości pomierzonych przemieszczeń świadczyły o znacznym rozluźnieniu podłoża gruntowego pod płytą fundamentową, która w pierwszym okresie po wykonaniu, na skutek ciśnienia wody (po zaprzestaniu pompowania), została wyparta ku górze. Ciężar płyty o grubości 50 cm, ścian i słupów (około 17 kN/m^2), był bowiem znacznie mniejszy od siły wyporu (około 27 kN/m^2). Zasięg występującego rozluźnienia podłoża był trudny do jednoznacznej oceny, ponieważ duże ciśnienie wody pod płytą wynoszące około 30 kPa utrudniało wykonanie wiarygodnych badań.

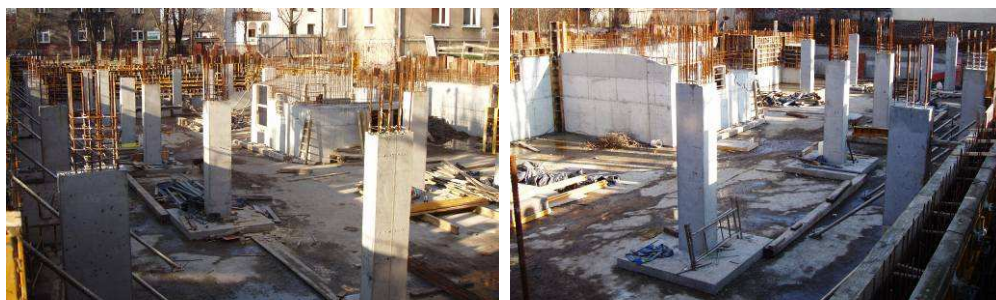
Rys. 5. Stan budowy na wiosnę 2009 r.

Stan zaawansowania budowy na tym etapie robót przedstawiono na rys. 5.

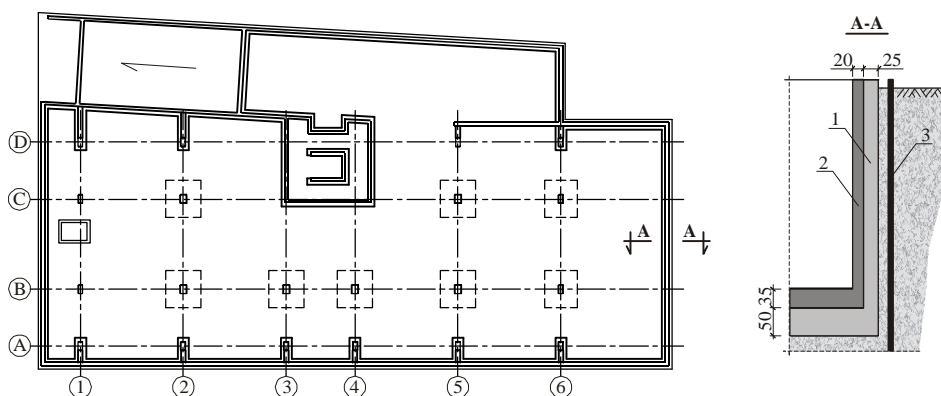
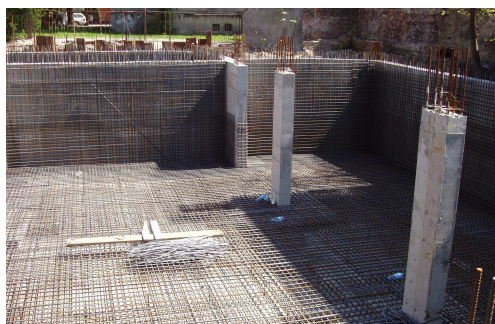
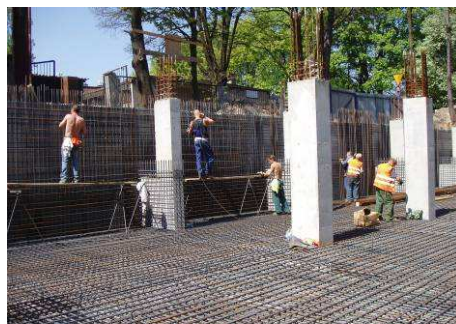
Rys. 6. Żelbetowa wanna – schemat konstrukcji i zbrojenie: 1 – ściana skrzyni, 2 – dobetonowana warstwa, 3 – grodzice ścianki szczelnej

Po wykonaniu nadbetonowania i zrównoważenia się sił wyporu z ciężarem konstrukcji, osiadania ustabilizowały się. Przed dalszą kontynuacją budowy zaproponowano wzmocnienie posadowienia skrzyni poprzez wykonanie pali iniekcyjnych [1]. Wykonawca, ze względu na koszty palowania, na własne ryzyko, postanowił mimo wszystko kontynuować budowę. Liczył, że dalszy przyrost osiadań będzie równomierny, wymuszony przez pozostawioną ściankę szczelną oraz sztywność konstrukcji. W okresie od kwietnia do lipca (około 2 miesiące) zabetonowano strop nad piwnicą oraz słupy, stropy i ściany trzonu komunikacyjnego nad parterem i pierwszym piętrzem. W tym czasie nie stwierdzono żadnych zauważalnych uszkodzeń żelbetowej konstrukcji, a różnice osiadań nie przekraczały 25 mm .

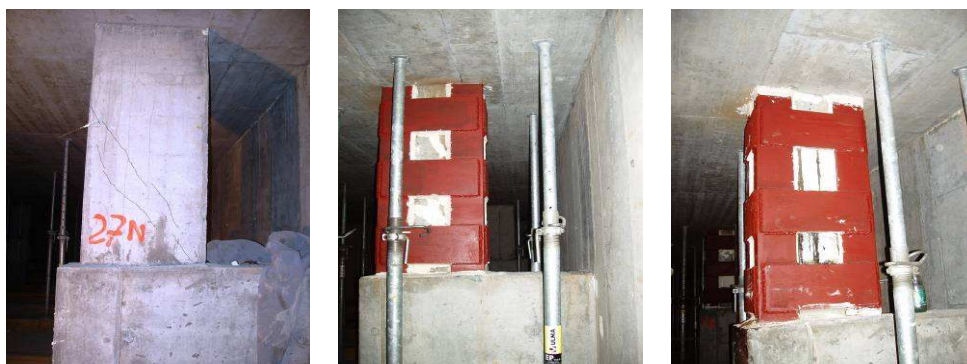
Po zabetonowaniu stropu nad drugim piętrzem ukośnie zarysowały się skrajne krótkie słupy skrzyni w osi „A”, na odcinkach od dobetonowanych ścianek do stropu nad garażem – rys. 7. Obraz zarysowań był charakterystyczny dla ścinania. Pomierzone przyrosty osiadań pod słupami, od czasu wykonania nadbetonowania wewnątrz skrzyni, dochodziły do 90 mm ,

Rys. 7. Ukośne zarysowanie słupów i wzmocnienie stalowymi gorsetami

Po zarysowaniu słupów natychmiast podstemplowano strop skrzyni fundamentowej, wykonano wzmocnienie słupów stalowymi gorsetami (rys. 7) i zainiektowano rysy. W wyniku przeglądu żelbetowej konstrukcji ścian, stropów i słupów, stwierdzono jeszcze nieznaczne zarysowania stropów w niektórych strefach podporowych – rozwartości rys nie przekraczały jednak 0,2 mm.

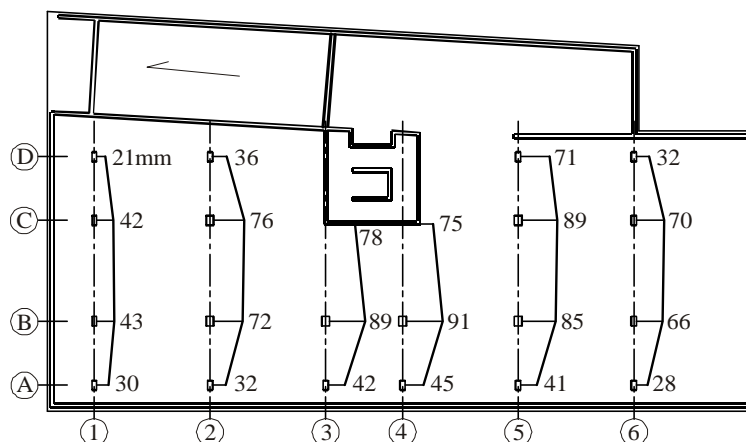
a różnice osiadań między słupami do 40 mm – rys. 8. Pomierzone osiadania porównano z wynikami numerycznych obliczeń modelu konstrukcji, odzwierciedlającego stan obciążeń po zabetonowaniu stropu nad drugim piętrem. Model konstrukcji przedstawiono na rys. 9, natomiast obraz sprężystych ugięć fundamentowej płyty na rys. 10. Rząd wartości przemieszczeń modelu (z uwzględnieniem możliwego zarysowania), odpowiadający pomierzonym, uzyskano dla współczynnika podatności gruntu pod płytą fundamentową $E_o \approx 0,1$ MPa. Potwierdzono w ten sposób możliwość znacznego rozluźnienia podłoża pod fundamentową płytą budynku. Przebiegi przemieszczeń powierzchni fundamentowej płyty wskazują wyraźnie na zamocowanie płyty na jej obwodzie, wynikające z „klinowania się” ścian skrzyni, za bezpośrednio przyległymi grzdzicami ścianki szczelnej.

Rys. 8. Wykresy osiadań słupów w poziomej płycie fundamentu po zabetonowaniu stropu nad 2. piętrem

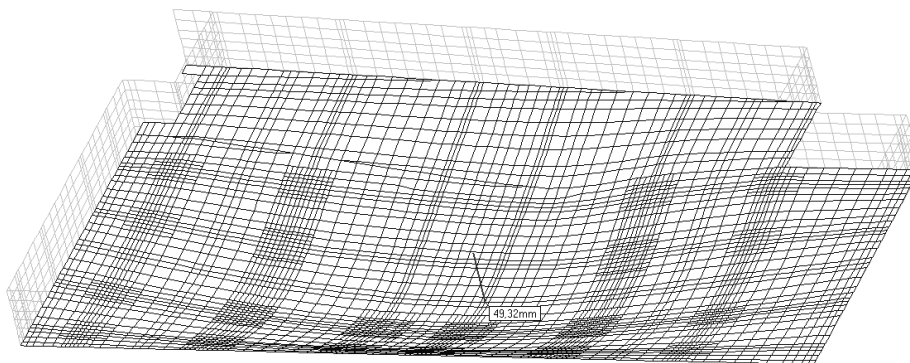
Rys. 10. Sprężyste ugięcia płyty fundamentowej przy obciążeniach w chwili zarysowania słupów
