JERZY SĘKOWSKI, *Jerzy.Sekowski@polsl.pl*
KRZYSZTOF STERNIK, *Krzysztof.Sternik@polsl.pl*
Katedra Geotechniki, Politechnika Śląska, Gliwice

AWARIA OBIEKTU HANDLOWEGO W WYNIKU PRZEKROCZENIA NOŚNOŚCI PODŁOŻA

FAILURE OF A STRUCTURE OF A SHOP DUE TO GROUND OVERLOADING

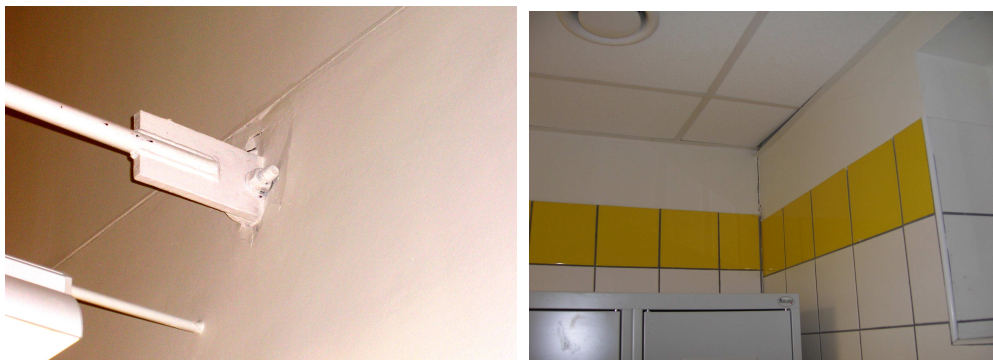
Po niespełnieniu trzech miesięcy od oddania do użytku obiektu zamknięto. Bezpośrednim powodem były przemieszczenia części dźwigarów dachowych na podporach, zarysowania i pęknięcia niektórych elementów konstrukcyjnych obiektu oraz jego posadzki (rys. 3). Zdecydowano wówczas o wykonaniu dodatkowego rozpoznania geotechnicznego i ekspertyzy technicznej, określającej przyczyny zaistniałej sytuacji, a także opracowanie koncepcji i projektu niezbędnych napraw.

Rys. 3. Uszkodzenia konstrukcji obiektu handlowego

1. uszkodzenia pojawiły się praktycznie z chwilą lub bardzo krótko po oddaniu obiektu do użytku,
2. charakter zarysowań ścian i posadzek wskazywał na nierównomierne i znaczne osiadania jako przyczynę spękań,

Wnioski ekspertyzy zalecały również: przegląd i ewentualną naprawę instalacji deszczowej i sanitarnej przebiegającej wzdłuż południowej ściany obiektu, wzmocnienie podłoża poprzez lokalną wymianę gruntów miękkoplastycznych, wykonanie wewnątrz piwnicy niepełnej skrzyni żelbetowej powiązanej z istniejącą konstrukcją, naprawę pęknięć i zarysowań oraz roczne przeglądy konstrukcji stalowej.

Następstwem tej ekspertyzy był projekt wzmocnienia konstrukcji obiektu. Koncepcja wzmocnienia i stosowne projekty przewidywały: wykonanie 74 mikropali typu GONAR o długościach: 4,0; 5,0 i 6,0 m wzdłuż ściany zachodniej i południowej w odstępach co 1 m, o średnicy 130 mm, przewiercane przez stopy lub ławy pod kątem 5° do wnętrza budynku. Projekt zawierał także sposób wzmocnienia piwnicy przez wykonanie niepełnej „skrzyni fundamentowej” i metody naprawy powstałych zarysowań (kotwienie z wypełnieniem zaprawami na bazie żywic). Zrezygnowano natomiast z wymiany gruntów słabych.

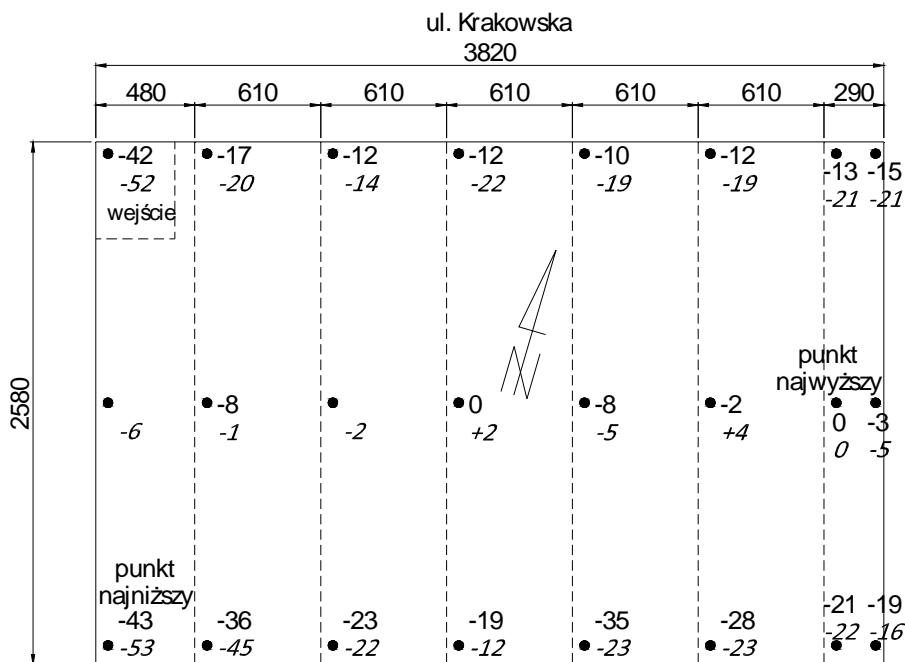
handlowego występują grunty bardzo spoiste o zróżnicowanym stanie fizycznym i zmiennym rozkładzie przestrzennym. W dodatku w otworze Ch1 na głębokości 2,3 m ppt. stwierdzono obecność wody gruntowej. Sporządzone mapy osiadań obiektu korespondują z układem gruntów budujących podłoże w obrębie jego rzutu (rys. 4).

Rys. 4. Wyniki dwu pomiarów osiadań podłogi budynku wykonanych w odstępie 30 dni między zaistnieniem awarii a likwidacją jej skutków. Kursywą zaznaczono wyniki pomiaru późniejszego. Wymiary podano w centymetrach, osiadania w milimetrach

3. większe osiadania i ich przyrosty wykazywał południowo-zachodni narożnik obiektu; co charakterystyczne, zwiększone osiadania wykazały fundamenty ścian północnej i południowej,

Zróżnicowane warunki gruntowo-wodne w obrębie obiektu, przy zmiennych modułach ścisłości poszczególnych warstw ($M_0 = 9$ MPa÷40 MPa) oraz zmiennym obciążeniu na podłożu ($q_r = 103$ kPa÷200 kPa) musiały skutkować zróżnicowanymi osiadaniami. Wstępnie szacowane wielkości osiadań miały mieścić się w przedziale od 2 mm do 7 mm. W rzeczywistości, w związku z lokalnym przekroczeniem warunku nośności, wielkości osiadań były wyraźnie większe (rys. 4).

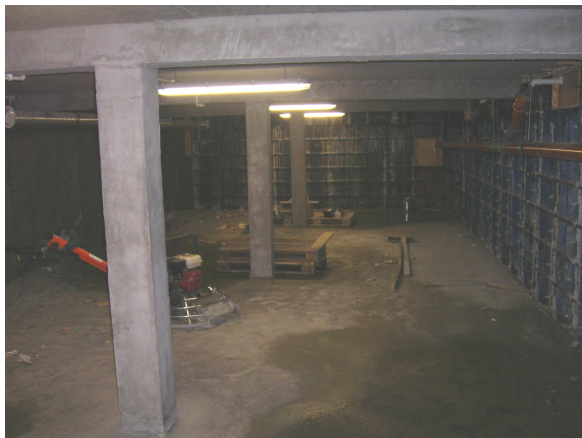
Rys. 5. Wzmacnianie ścian i stropu piwnicy

Podczas pierwszej wizji lokalnej na miejscu awarii autorzy stwierdzili zaawansowany przebieg prac naprawczych. Wykonana została praktycznie wewnętrzna skrzynia w piwnicy (rys. 5), uszczelniono powstałe zarysowania, naprawiono dużą część zarysowań w kondygnacji parteru oraz wykonano mikropale pod ścianą zachodnią i przygotowano część otworów do realizacji mikropali pod ścianą południową (rys. 6).

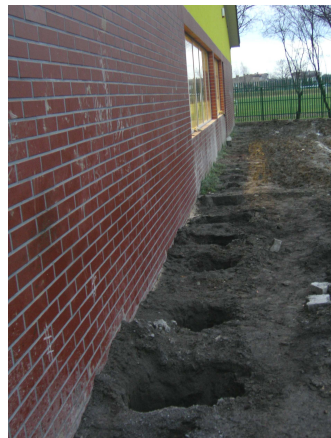
Rys. 6. Podbijanie fundamentów mikropalami

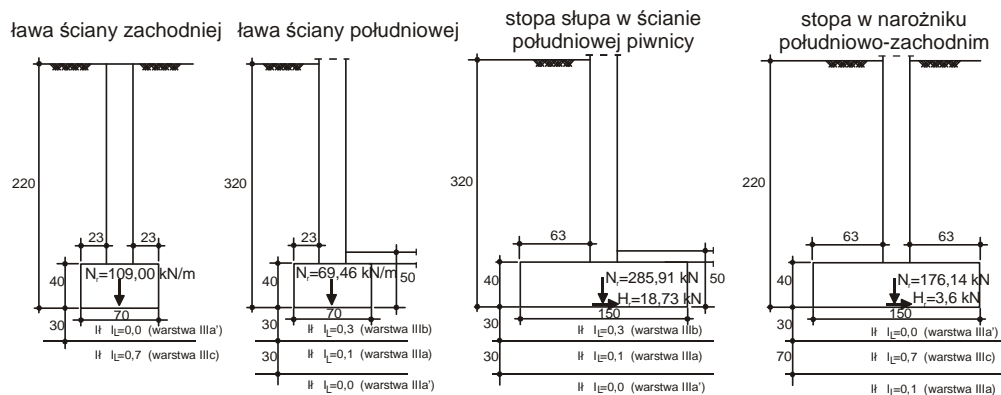
Rys. 7. Schematy analizowanych fundamentów i układów warstw gruntu podłoża

Obliczenia przeprowadzone przez autorów referatu częściowo potwierdziły wnioski zawarte w ekspertyzie dotyczące lokalnego przekroczenia warunku nośności. Przeanalizowano nośność podłoża wybranych fundamentów, dla których można było spodziewać się przekroczenia I stanu granicznego. Analizowane schematy pokazane są na rys. 7.

$$q_{rs} = 156kPa > m \cdot q_{fn} = 88kPa \quad (6)$$

Dla ławy ściany południowej w części podpiwniczonej, dla stopy fundamentowej słupa w ścianie południowej części podpiwniczonej oraz dla stopy fundamentowej słupa w narożniku południowo-zachodnim w części niepodpiwniczonej warunki nośności są spełnione.

Przekroczenie warunku I SG (jak to ma miejsce w przypadku ławy pod ścianą zachodnią) oznacza, że przekroczona została granica liniowej zależności osiadań od obciążeń. W tym zakresie nie można posługiwać się już sposobem obliczeń osiadań sugerowanym przez normę PN-81/B-03020. W praktyce oznacza to wyraźnie zwiększone osiadania ławy zachodniej i przyległych do niej częściach ław i stóp fundamentowych.
