## **AWARIA POSADOWIENIA OBIEKTU MOSTOWEGO W ZŁOŻONYCH WARUNKACH GRUNTOWO-WODNYCH**

### **BRIDGE FOUNDATION FAILURE DUE TO COMPLICATED GROUND AND WATER CONDITIONS**

**Abstract** This paper presents a case history of a serious foundation problem of a motorway bridge. The foundation has been designed on complicated ground conditions, with subartesian groundwater. Having in mind several similar cases, Authors present detailed description of ground conditions, designed foundation, and implemented technical solution.

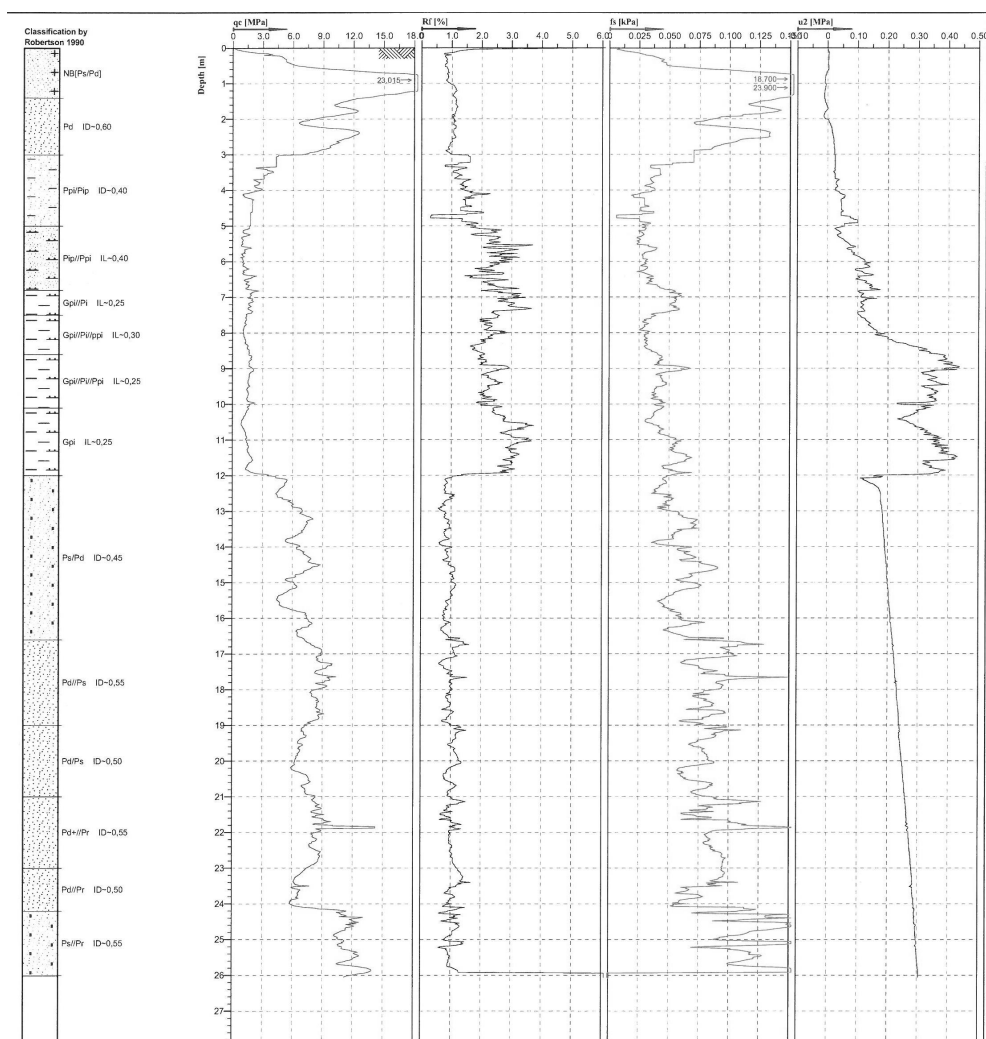
Podczas wykonywania uzupełniających badań geotechnicznych stwierdzono samowypływ wody gruntowej z archiwalnych otworów badawczych oraz wzdłuż wbitego pała, przeznaczonego do próbnego obciążenia. Na podstawie analizy wykresów CPTU stwierdzono naddatek ciśnienia hydrostatycznego na poziomie około +3,5 m nad poziomem terenu. W rejonie wypływu wód artezyjskich powstało duże prawdopodobieństwo rozluźnienia przypowierzchniowych warstw piasków.

Rys. 2. Sondowanie CPTU wykonane w obrębie podpory nr 2

W ramach standardowych działań przed rozpoczęciem prac palowych zostały wykonane dodatkowe badania sprawdzające, w wyniku których potwierdzono występowanie wód o ciśnieniu artezyjskim (szczególnie uwidocznili się to wypływem wody z miejsca sondowania przy podporze nr 2). Wynikiem wykonanych badań (sondowania CPTU) było wnioskowanie o zmianę sposobu posadowienia – na posadowienie w formie wzmocnienia objętościowego – wgłębnego mieszania z zaczynem cementowym – kolumny cementowo-gruntowe DSM. Proponowane rozwiązanie zakładało wykonanie kolumn do głębokości ok. 9,0 m bez konieczności przebijania warstwy gruntów spoistych stanowiących izolację od artezyjskich wód gruntowych.

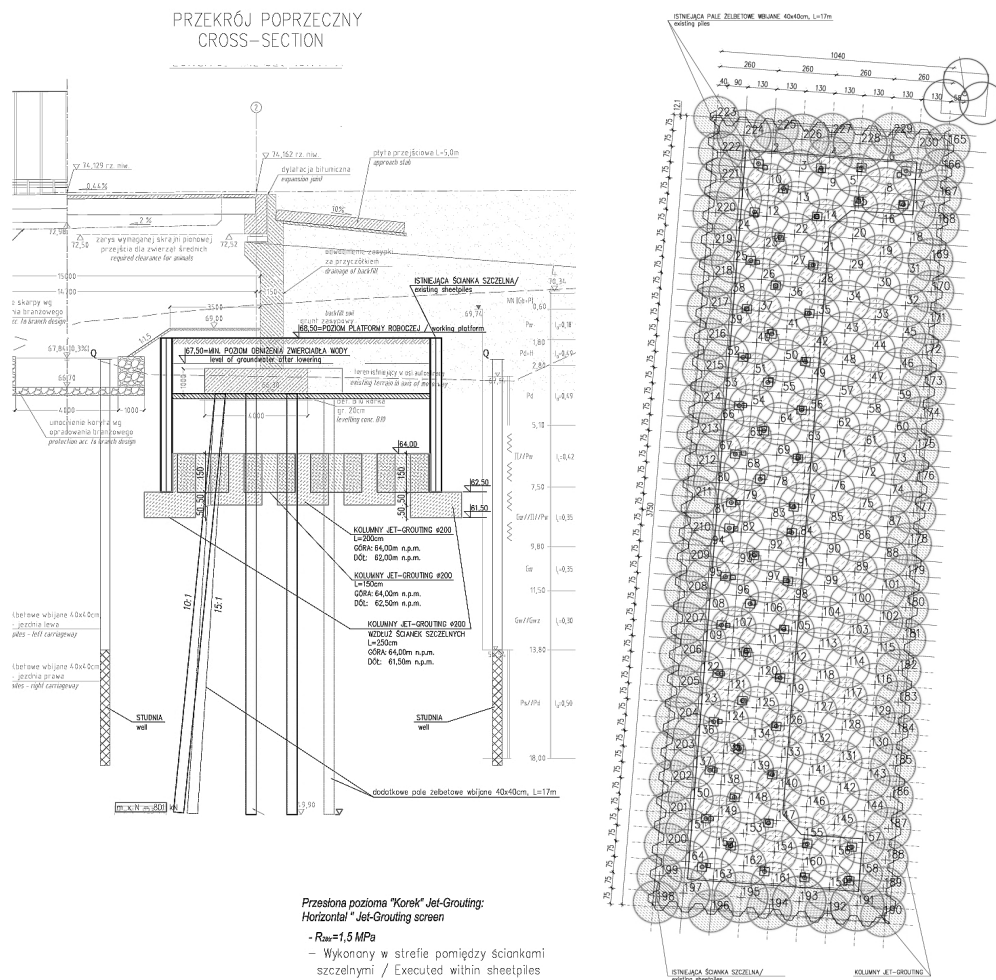
Rys. 4. Projekt przesłony poziomej – przekrój i rzut

Zaprojektowany korek cementowy, w technologii „jet-grouting”, w formie poziomej przesłony wykonany został poniżej poziomu wykopu, pod fundamentem podpory nr 2, na całej powierzchni komory wygradzonej ściankami szczelnymi. Przesłona pozioma została wykonana wewnątrz komory, spód korka zaprojektowano na głębokościach 1,5/2,0/4,10 m. Korek betonowy utworzono łącznie z 230 kolumn „jet-grouting”, z których 217 zaprojektowano o średnicy 2,0 m, 3 kolumny o średnicy 2,2 m oraz 10 kolumn o średnicy 2,40 m. Dla zapewnienia szczelności korka „jet-grouting”, zaprojektowano obwodowe kolumny „jet-grouting” (na styku ze ścianką szczelną) długości min. 4,10 m (podstawa kolumn „jet-grouting” znajduje się poniżej spodu ścianki szczelnej).

Rozstaw kolumn „jet-grouting” został dobrany w taki sposób, aby pola kolumn o średnicy 2,00 m tworzyły ciągłą bryłę wzmocnionego podłoża gruntowego, ściśle przylegającego do ścianki szczelnej wygradzającej wykop.

Zaprojektowany korek cementowy w technologii „jet-grouting” ma za zadanie odcięcie napływu i przepływu wody gruntowej wzdłuż pali, co mogłoby wpłynąć negatywnie na ich długoterminową nośność. Poza obszarem fundamentu nr 2, wygodzonym ściankami szczelnymi, zaprojektowano zainiektowanie starych otworów geotechnicznych powstałych podczas wykonywania badań gruntowych, w których stwierdzono wypływ wody gruntowej.

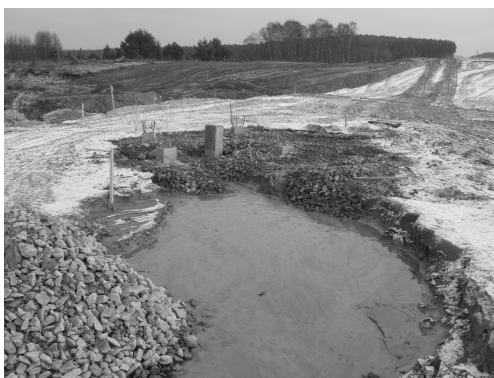
Pomimo sugestii dotyczących zmiany posadowienia wykonano wbicie prefabrykowanych pali testowych, następstwem czego stwierdzono duży samowypływ wzdłuż pobocznic pali. Przy braku odpowiednich decyzji, projekt posadowienia był kontynuowany. Po wykonaniu całości prac związanych z palowaniem stwierdzono, iż na podporze nr 1 nie występuje samowypływ, natomiast w obrębie podpory nr 2 występuje ciągły, intensywny wypływ wody.

Rys. 5. Wykonane pale testowe z widocznym samowypływem

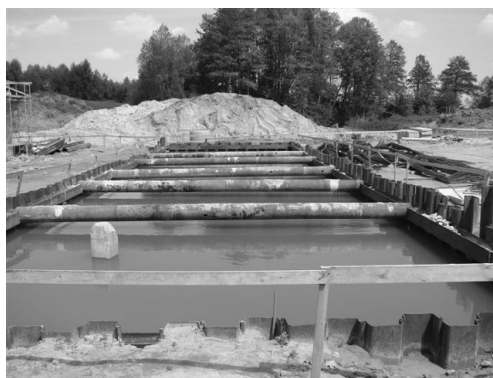
Po zakończeniu ww. prac przystąpiono do wykonania wykopów (w ścianie szczelnej). W zaistniałej sytuacji, wykop dla podpory nr 2 został całkowicie zalany, bez możliwości jego odpompowania przy intensywnym napływie wody gruntowej, co uniemożliwiło dalsze prace budowlane.

Rys. 6. Wykonany wykop podpora nr 2 wypełniony wodą

W tej sytuacji Wykonawca został zmuszony do podjęcia działań naprawczych oraz sporządzenia dodatkowych projektów: dodatkowego palowania, odwodnienia i obniżenia poziomu wód gruntowych, uszczelnienia i zabezpieczenia fundamentu oraz zamknięcia otworów studni odwadniających.

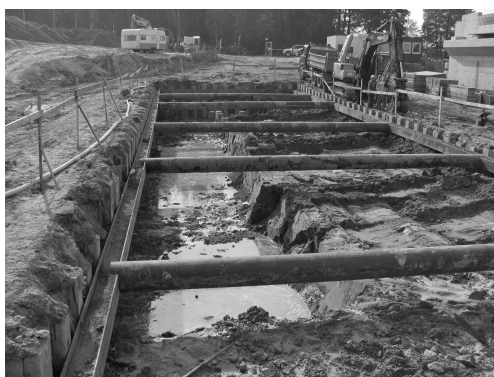
Rys. 7. Wykop po wykonaniu korka cementowego w technologii „jet-grouting”

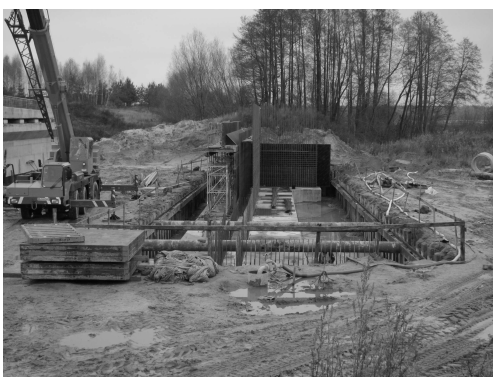
Rys. 8. Podpora nr 2 – betonowanie podpory
