ANTONI BIEGUS, *antoni.biegus@pwr.wroc.pl*  
ANDRZEJ KOWAL, *andrzej.kowal@pwr.wroc.pl*  
Politechnika Wrocławska

## KATASTROFA ŁUKOWEJ HALI O KONSTRUKCJI Z BLACH GIĘTYCH NA ZIMNO

### COLLAPSE OF A BARREL VAULT HALL MADE FROM COLD-FORMED SCHEELS

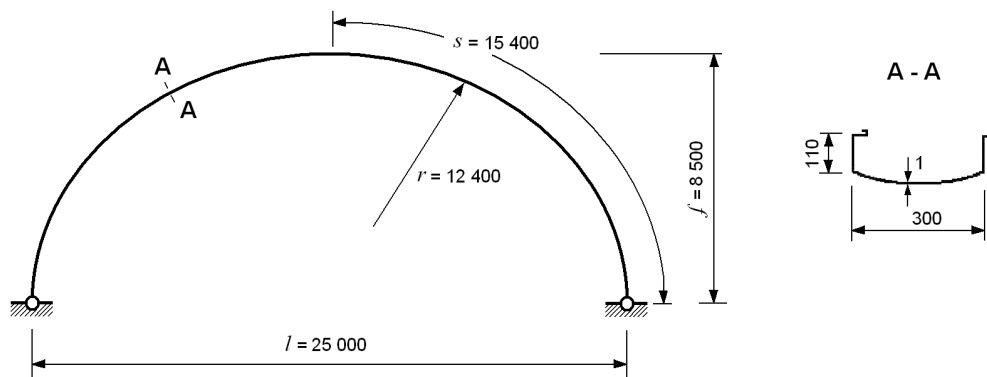
Rys. 1. Schemat konstrukcji powłoki walcowej z kształtowników ABM

Schemat konstrukcji łukowych hal magazynowych w Gdańsku [9] pokazano na rys. 1. Parametry geometryczne ich łukowego dachu wynosiły: szerokość  $l_1 = 25,00$  m, wysokość dachu (strzałka łuku)  $f_1 = 8,50$  m oraz promień łuku  $r_2 = 12,40$  m. Analizowane w [4] i [5] obiekty miały być wielofunkcyjnymi szkolnymi salami sportowymi. Parametry geometryczne łukowego dachu hali według [7] wynosiły:  $l_2 = 24,50$  m,  $f_2 = 8,10$  m oraz  $r_2 = 13,30$  m, hali zaś według [8] wynosiły:  $l_3 = 24,40$  m,  $f_3 = 7,50$  m oraz  $r_3 = 14,30$  m.

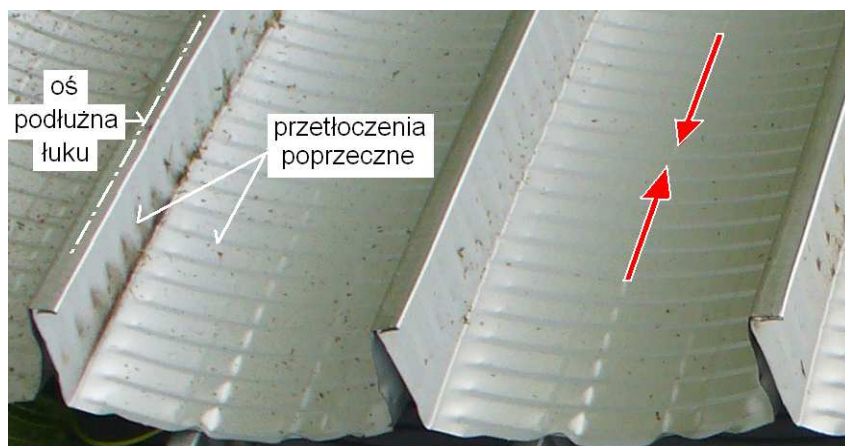
Rys. 2. Widok przekroju poprzecznego kształtownika ABM

Przekrój kształtownika ABM (rys. 2) jest typu cienkościennego (klasy 4). W [7]÷[9] jego efektywne charakterystyki geometryczne obliczono według [14]. Zastosowany model wyznaczenia efektywnych parametrów przekroju  $A_{ef}$ ,  $I_{ef}$ ,  $W_{ef}$ ,  $i_{ef}$  – według [14] jest niewłaściwy i obliczone charakterystyki geometryczne kształtownika ABM w [7]÷[9] są zawyżone.

Model wyznaczania charakterystyk geometrycznych przekrojów klasy 4 w [14] dotyczy ścianek płaskich oraz ścianek z przetłoczniami podłużnymi. Kształtowniki ABM mają ścianki (średniki i pas dolny) z przetłoczniami poprzecznymi, które są prostopadłe do ich osi podłużnej (na kierunku wytwężenia ustroju – rys. 2). Sprawia to, że sztywność ścianki na ściskanie jest zdecydowanie mniejsza, niż ścianki płaskiej. Tak więc przyjęty model obliczeniowy oceny parametrów  $A_{ef}$ ,  $I_{ef}$ ,  $W_{ef}$ ,  $i_{ef}$  w [7]÷[9] jest niepoprawny. Ponadto w [7]÷[9] przyjęto schematy średników i półek górnych przekroju jako pasm podpartych obustronnie, co nie odpowiada rzeczywistości, gdyż są one jednostronnie zamocowane w sposób podatny.

Z uwagi na nietypowość geometrii kształtownika ABM (a także braku propozycji literaturowych) jego sztywności i nośność należałoby wyznaczyć doświadczalnie, lub ocenić numerycznie metodą elementów skończonych – zgodnie z [18] stosując przynajmniej analizę geometrycznie nieliniową z wstępnymi imperfekcjami geometrycznymi (GMNA).

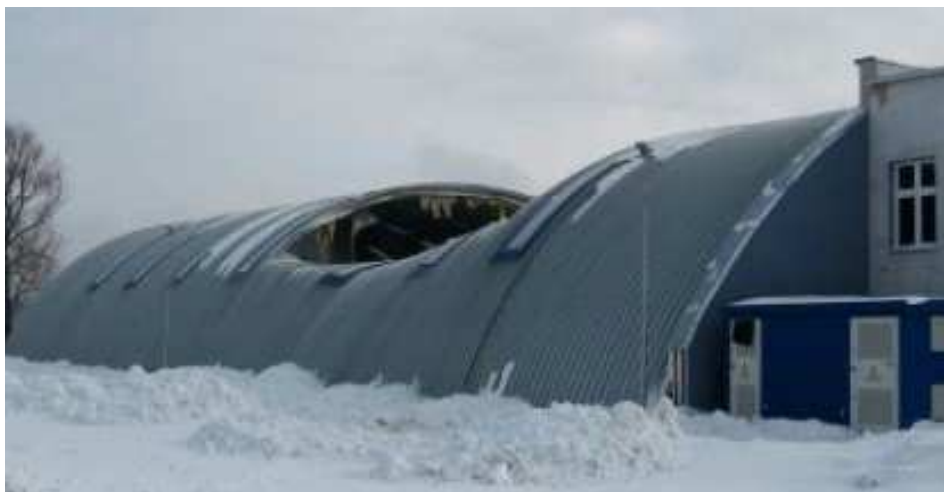
Rys. 3. Widok ogólny hali magazynowej w Gdańsku po katastrofie 16.02.2010 r.

Katastrofa budowlana jednej z hal magazynowych wystąpiła w dniu 16.02.2010 r. o godzinie 13. Przed katastrofą, na dachu hali zalegała warstwa śniegu, której grubość nie przekraczała 10 cm, a więc obciążenia dachu hali śniegiem było zdecydowanie mniejsze niż prognozowane według normy śniegowej [10].

Katastrofie uległa część środkowa dachu obiektu (na szerokości około 19,0 m i długości około 20,0 m). W wyniku zawalenia się stalowej powłoki walcowej, w dachu hali powstała „dziura” o powierzchni około 400 m<sup>2</sup>. Widok hali magazynowej w Gdańsku po katastrofie pokazano na rys. 3. W czasie katastrofy w hali nikt nie przebywał.

Zasadniczą przyczyną katastrofy hali magazynowej w Gdańsku była jej niedostateczna nośność. W obliczeniach w [9] oraz [7] i [8] dokonano błędnej oceny wyężenia konstrukcji, gdyż nie sprawdzono nośności powłoki na wyobczenie (sprawdzono jedynie nośność przekrojów krytycznych) a także przyjęto zawyżoną o 10% wartość wytrzymałości obliczeniowej stali (nie uwzględniono materiałowego współczynnika bezpieczeństwa  $\gamma_s = 1,10$ ).

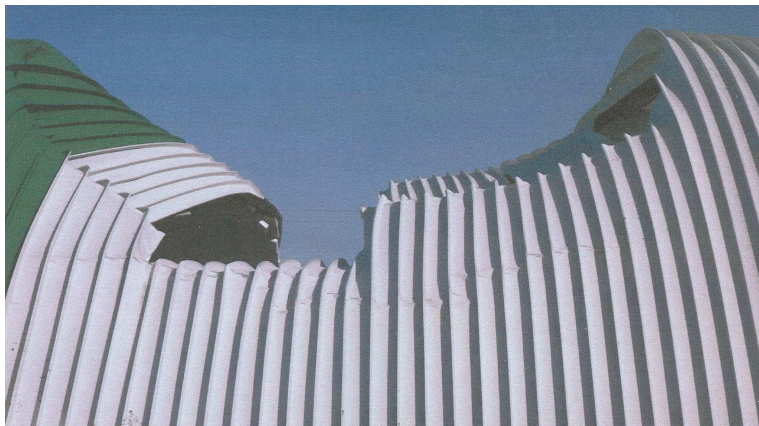
Rys. 4. Widok zniszczonej powłoki walcowej ABM hali w Tuszynie

Podobnej katastrofie budowlanej uległa hala o badanej konstrukcji w Tuszynie (rys. 4), którą wybudowano w 2003 r.

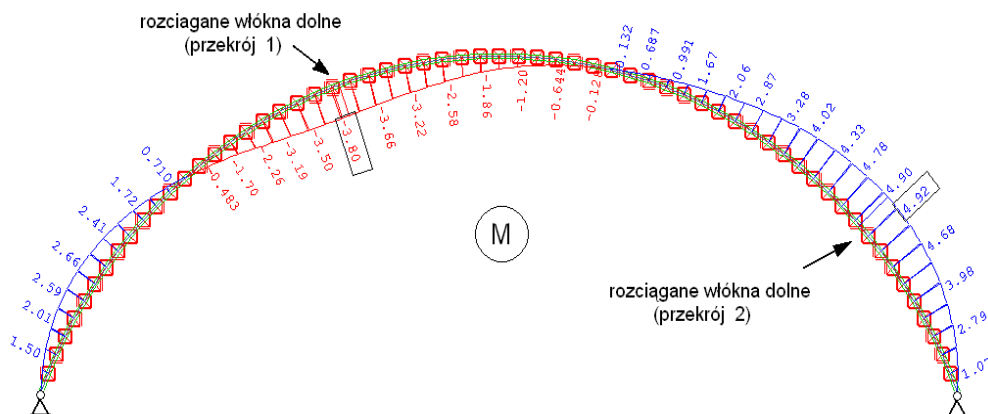
Rys. 5. Rozkład momentów zginających w pojedynczym kształtowniku ABM

W [7]÷[9] siły wewnętrzne w konstrukcji wyznaczono stosując prętowy model analizy i obliczenia wykonano według teorii I rzędu. Taki sam model obliczeniowy przyjęto w [4] i [5], otrzymując zbliżone (jakościowo) do obliczonych w [7]÷[9] wartości sił wewnętrznych. Momenty zginające w pojedynczym kształtowniku ABM pokazano na rys. 5.

W [7]÷[9] dokonano niepoprawnej oceny wyteżenia konstrukcji, gdyż nie uwzględniono w obliczeniach we wzorze (1) współczynnika wyboyczeniowego  $\varphi$  (analizowano jedynie nośność przekrojów krytycznych, a nie sprawdzono nośności elementu na wyboyczenie).

Z wykonanej analizy wynika, że konstrukcja nie spełnia warunku wytrzymałości. Przekroczenie nośności w przekroju 2 wynosi 214%. Podstawową przyczyną niedostatecznej nośności konstrukcji jest bardzo duża smukłość powłoki ( $\lambda_2 = 318,7$ ). Zawyżona ocena nośności w [7]÷[9] wynika głównie z nie sprawdzenia jej na wybochenie. Ponadto nie jest też spełniony stan graniczny użyteczności dachu, gdyż jego ugięcie wynosi 30,8 cm, co znacznie przekracza wartość graniczną, która wynosi  $y_{gr} = l/250 = 2450/250 = 9,8$  cm.

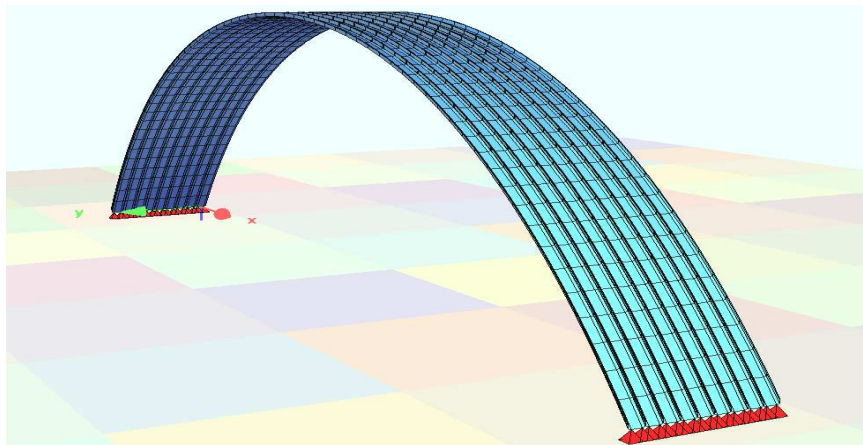
Rys. 6. Wizualizacja powłokowego modelu obliczeniowego konstrukcji z kształtowników ABM

Wykonano dodatkowo analizę statyczno-wytrzymałościową badanej konstrukcji przyjmując jej model powłokowy (rys. 6).

W tych obliczeniach przyjęto odpowiednio zredukowaną sztywność półki dolnej kształtownika ABM w kierunku podłużnym i zwiększoną jego sztywność w kierunku poprzecznym. W celu wyeliminowania dystorsyjnego modelu zniszczenia zastosowano podpory poprzeczne, w każdym węźle powłoki. W obliczenia uwzględniono geometryczną i materiałową nieliniowość konstrukcji (GMNA). W przypadku łuku o rozpiętości 24,0 m największy mnożnik statecznego obciążenia wynosił 0,55, czyli współczynnik wyężenia konstrukcji wynosi  $1/0,55 = 1,8 > 1,0$ . Szczegółowe wyniki tych analiz zostaną omówione na konferencji.
