Politechnika Wrocławska, Instytut Budownictwa

AWARIA OBSERWATORIUM METEOROLOGICZNEGO NA ŚNIEŻCE

FAILURE OF METEOROLOGICAL OBSERVATORY LOCATED ON ŚNIEŻKA MOUNTAIN

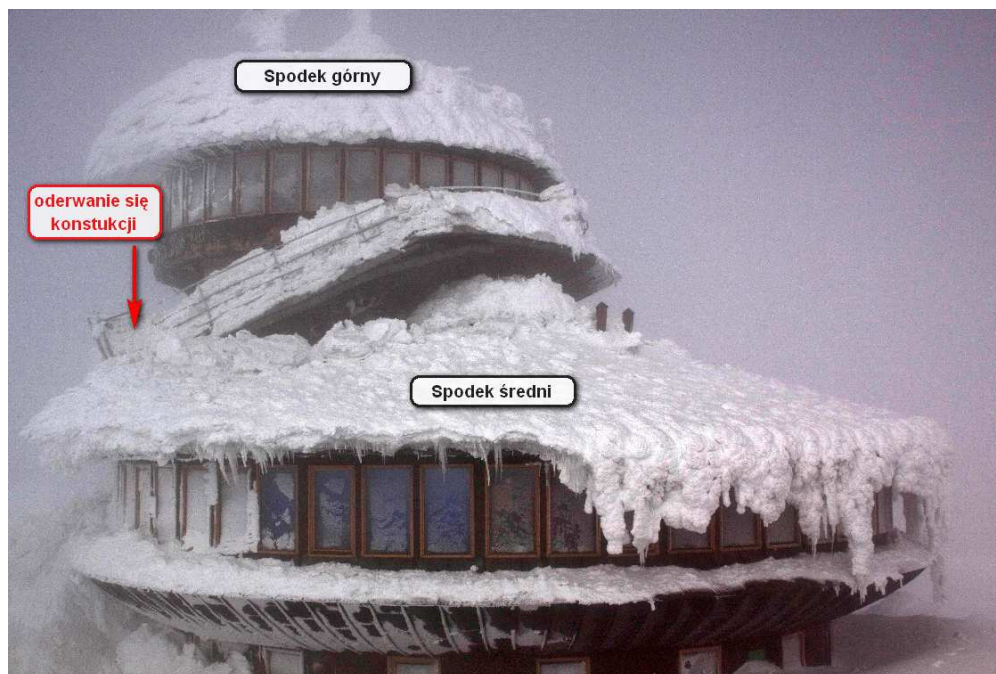
Rys. 3. Widok ogólny po katastrofie

W dniu 16.03.2009 r. konstrukcja dolna dysku górnego uległa zniszczeniu. Awaria poprzedzona była efektami akustycznymi pękającego na 2/3 całości obwodu dysku górnego (rys. 3). Po awarii firma specjalistyczna zaczęła usuwać elementy niekonstrukcyjne i składać w wyznaczonym bezpiecznym miejscu. Pozwoliło to, bez przeszkód dotrzeć do miejsc uszkodzonej konstrukcji. Odnaleziono miejsca zerwania spoin czołowych występujących w prętach rozciąganych. Spoiny były wykonane bezpośrednio na placu budowy i nie przebiegały przez cały przekrój poprzeczny pasa rozciąganego. Spoiny łączące środniki wykonane były jako czołowe na pełny przetop grubości środnika, natomiast spoiny czołowe łączące pasy nie uzyskały pełnego przetopu materiału.

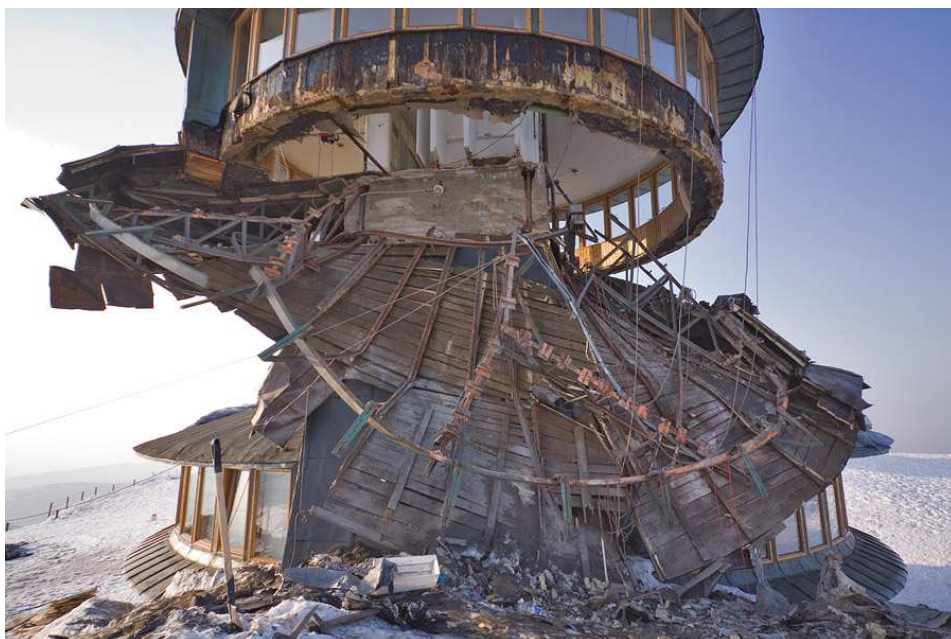
Rys. 6. Konstrukcja wraz z obudową przed usunięciem zniszczonych elementów

Odbudowę dysku górnego części dolnej rozpoczęto od usunięcia konstrukcji uszkodzonej. Zdecydowano się pozostawić część najwyższą, która przykrywała klatkę schodową oraz dysk górny. Pozostawiono także konstrukcje wieszakową wraz ze stolarką okienną. Pozwoliło to zredukować niezbędny czas na odbudowę i oczywiście zdecydowanie zmniejszyło koszty odbudowy. Odbudowę ograniczono do części dolnej dysku górnego. Ze względu na krótki czas pozwalający na odbudowę dysku (miesiące letnie) oraz brak możliwości użycia sprzętu ciężkiego konstrukcję zaprojektowano i wykonano z krótkich elementów stalowych odtwarzając uszkodzoną konstrukcję. Elementy te łączono na śruby wysokiej wytrzymałości klasy 8.8. Ponadto stal zamieniono na stal S355J2 i zwiększono przekroje pasów kratownic wspornikowych. Najślabszym elementem całej konstrukcji jest połączenie kratownic wspornikowych z trzonem komunikacyjnym. Trzon ten wykonano jako murowany z cegły pełnej z wieńcami żelbetowymi o wysokości równej wysokości krat wspornikowych. Połączenie z trzonem komunikacyjnym konstrukcji wykonano za pomocą gorsetu stalowego wykonanego z dwóch ceowników C300 biegnącego wewnątrz i zewnątrz trzonu, a następnie spiętego za pomocą prętów stalowych o średnicy 30 mm. Ze względu na panujące warunki klimatyczne nie stosowano kołków wklejanych itp. (za dużą wilgotność powietrza) [3].

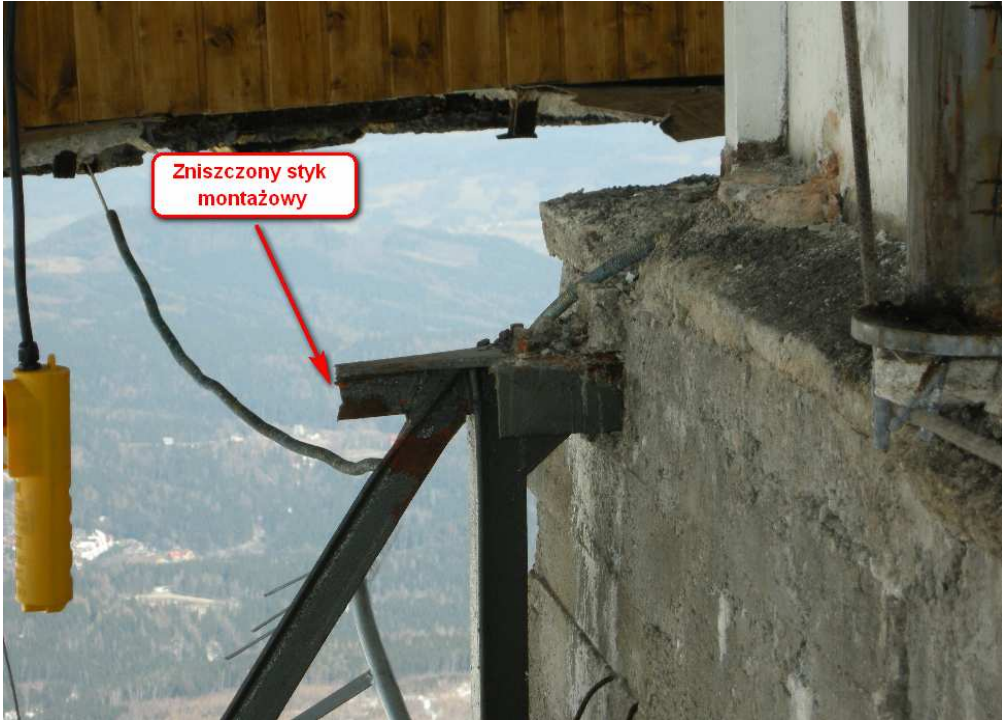
Pole przekroju spoiny było zdecydowanie mniejsze niż pole przekroju poprzecznego teownika. Nie bez znaczenia jest fakt, że pasy górne wsporników karatowych w zimie, przy obciążeniu śniegiem, były znacznie wyężone i dodatkowo przy wiejącym wietrze były w pełni wykorzystane. Sztywność krat była na tyle duża, że konstrukcja nie była podatna na dynamiczne działanie wiatru przy założeniu równomiernego oblodzenia dachu. W przypadku tworzenia się nawisów lodowych na krawędzi dachu, konstrukcja wykazywała wyczuwalne drgania przy bardzo silnych podmuchach wiatru, który równoważył obciążenie grawitacyjne. Powyższe spostrzeżenia autorzy potwierdzili na podstawie informacji jakie otrzymali od Użytkownika obiektu. Duża zmienność obciążenia wiatrem i śniegiem jak miała miejsce w tym czasie spowodowała, że pręty kratownic wspornikowych były obciążone cyklicznie, cyklem dwustronnym tzn. raz pręt był rozciągany raz ściskany, w zależności od pory roku. Dodatkowo pręty, które były rozciągane w zimie od obciążenia śniegiem mogły być ściskane latem od obciążenia wiatrem.

Rys. 7. Widoczne zerwanie pasa górnego kraty wspornikowej w miejscu wykonania spoiny

Pobrane próbki z miejsca uszkodzenia konstrukcji miały charakter typowego obrazu złomu zmęczeniowego niskocyklowego. Obraz ten był widoczny przy użyciu mikroskopu.

W rozważanym przypadku nastąpiło niskocyklowe zmęczenie materiału z nałożeniem zjawiska zmęczenia cieplnego tzn. przy temperaturze zmiennej w czasie. Należy tutaj nadmienić, że konstrukcja pracuje w skrajnych warunkach klimatycznych m.in. prędkość wiatru dochodzi do 65 m/s, pokrywa śnieżna sięga 2,47 m wg danych Instytutu Meteorologii i Gospodarki Wodnej. Awaria konstrukcji nastąpiła w czasie w którym nie było największego obciążenia klimatycznego. Według danych IMiGW obciążenia ekstremalne, tj. największa grubość pokrywy śnieżnej występowały w latach poprzedzających awarię.

1. Na podstawie analiz, symulacji komputerowych, wizji lokalnych i badań laboratoryjnych za główną przyczynę awarii budowlanej dysku górnego Obserwatorium Meteorologicznego IMGW na Śnieżce możemy uznać niewłaściwe wykonanie spoin w prętach rozciąganych, które nie miały zdolności przenoszenia obciążeń zmęczeniowych niskocyklowych.
2. Prawdopodobnie konstrukcja nie była analizowana na obciążenia zmęczeniowe, gdyż obowiązujące w latach 60 i 70 XX wieku normy przedmiotowe nie nakazywały obliczeń obciążeniem zmęczeniowym.
3. Odbudowano Obserwatorium Meteorologiczne zachowując wcześniejszą architekturę, a konstrukcje wykonano z elementów o zdecydowanie większych przekrojach poprzecznych. Użyto stali o lepszych parametrach wytrzymałościowych i udarnościowych.

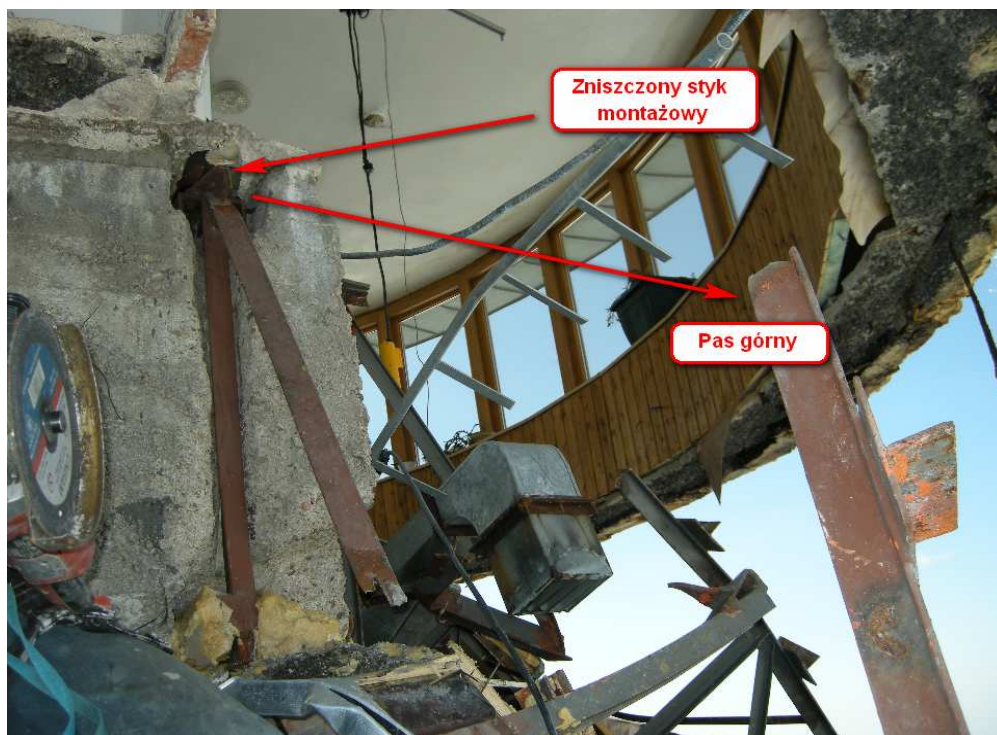
Rys. 8. Zniszczony wspornik kratowy
