EUGENIUSZ HOTAŁA, *eugeniusz.hotala@pwr.wroc.pl*
KAZIMIERZ RYKALUK, *kazimierz.rykaluk@pwr.wroc.pl*
PIOTR HOTAŁA, *piotr.hotala@pwr.wroc.pl*
Politechnika Wrocławska

ZAGROŻENIE AWARYJNE STALOWEJ KONSTRUKCJI HALI WSKUTEK BŁĘDÓW PROJEKTOWYCH I WYKONAWCZYCH

RISK OF FAILURE OF STEEL HALL DUE TO ERRORS IN DESIGN AND EXECUTION

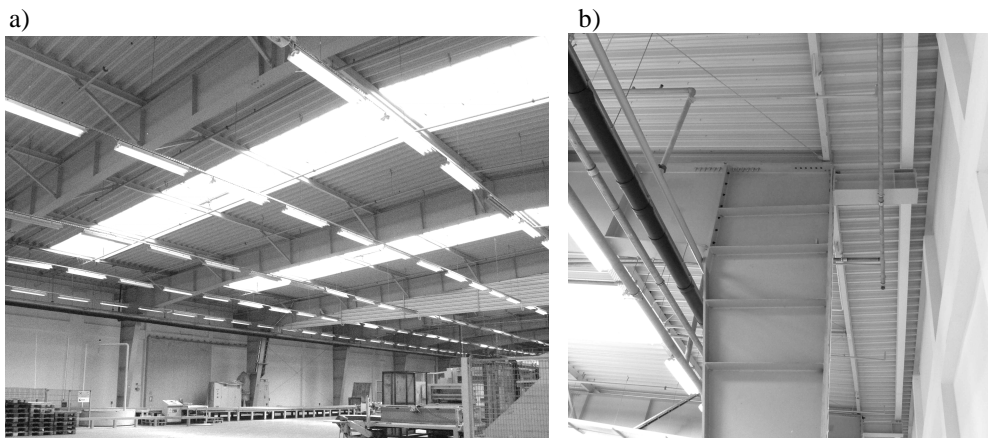
Rys. 3. Widok fragmentu nawy 1–9' i ściany ogniowej (a) oraz fragmentu konstrukcji poszerzonego dachu przy osi 9' (b)

Podczas III etapu rozbudowy hali o 5-tą nawę (rys. 1) zdemontowano całą szkieletową ścianę podłużną w osi 9'. Słupki tej ściany podpięrały wcześniej skrajną płatew IPE180, zlokalizowaną nad zewnętrznym pasem dwuteowego słupa ramy poprzecznej w tej osi (rys. 3b). Nie zamontowano w niej zastrzałów, identycznych jak w innych pośrednich płatwiach (rys. 4a), które przewidywał pierwotny projekt III etapu rozbudowy hali. Płatwie te mogły być przeciążone po zdemontowaniu ściany podłużnej w osi 9', gdyż bez zastrzałów występowały w nich duże wartości momentów zginających.

Podczas III etapu rozbudowy hali (rys. 1) zdemontowano na stałe ścianę podłużną w osi 9' zapominając o potrzebie zamontowania projektowanych zastrzałów istniejących płatwi IPE180 (rys. 3b), przez co płatwie te były przeciążane nawet podczas niezbyt dużych obciążeń śniegiem, co skutkowało ich trwałymi ugięciami plastycznymi.

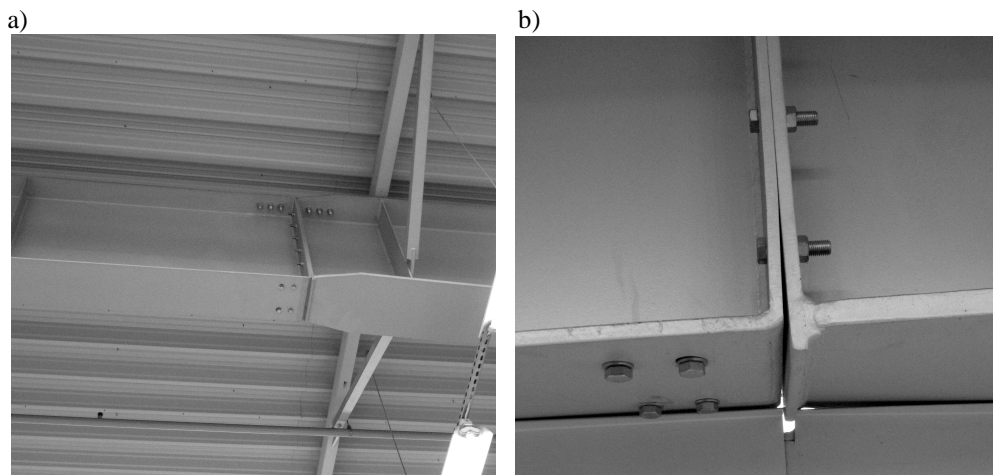
w nawie 1–9' wykonano również jako doczołowe, przy czym błędna ich konstrukcja (oprócz styków kalenicowych) doprowadziła podczas eksploatacji do znacznego rozwarcia blach czołowych w rejonie pasów dolnych (rys. 4).

Rys. 4. Widok jednego ze styków doczołowych rygla ramy pomiędzy osiami 1–9' (a) oraz rozwarcie styku w rejonie pasa dolnego (b)

Podczas montażu konstrukcji nośnej nawy 1–9' popełniono wiele błędów i odstępstw od dokumentacji projektowej. Maskowano m.in. rozwarte styki doczołowe rygli ram (rys. 4) wypełniając je masą Belzona. Montowano ciągnowe stężenia dachowe do półek płatwi, pomimo projektowego niedostosowania wymiarów końcówek tych stężeń do szerokości półek płatwi IPE180 (rys. 10a). W nawie 1–9' nie zamontowano zaprojektowanych zastrzałów Z3 (rys. 9, 10b), stabilizujących wieszaki płatwi IPE270 w niższej części dachu (rys. 9). Zagrożona była przez to stabilność oparcia płatwi IPE270 na wąskich wspornikach wieszaków. Wieszaki Z3 zamontowano jedynie w nawie 9–1 (rys. 8).

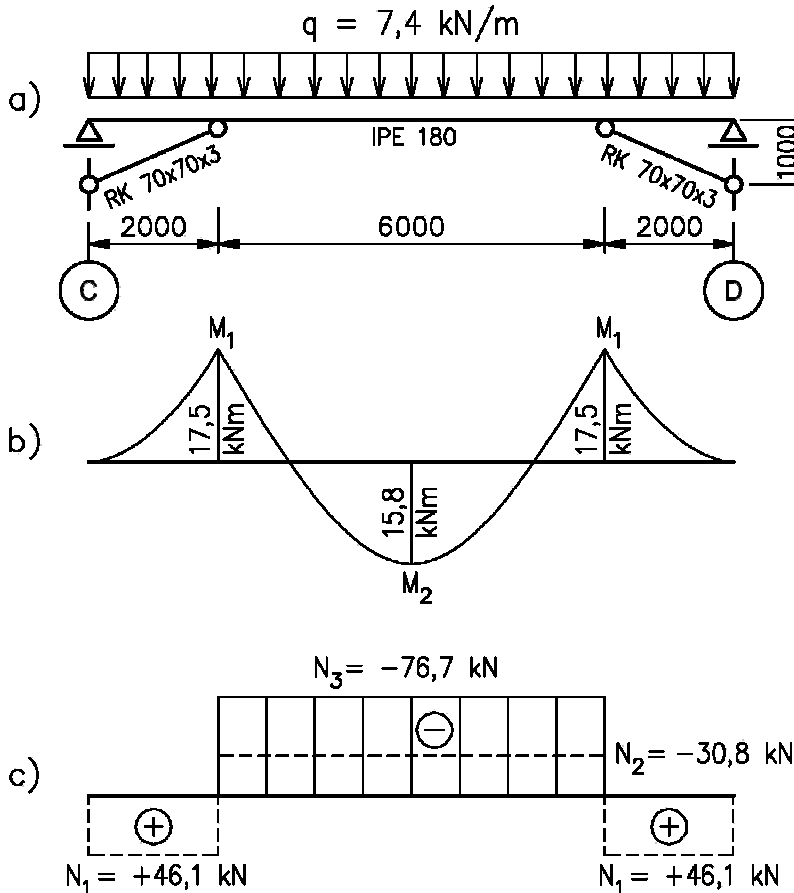
Rys. 5. Schemat statyczny (a) oraz wykresy momentów zginających (b) i sił osiowych (c) w płatwi

Projektant zamiennej konstrukcji nawy 1–9' postanowił wykorzystać zastrzały przeciwskrętne podparcia rygla ramy jako elementy nośne płatwi (rys. 3a, 4a), wydłużając je znacznie (rys. 5a). Zastrzały wykonano ze sztywnych prętów rurowych o dość dużej nośności na ściskanie. Zabieg ten pozwolił na znaczne zmniejszenie maksymalnego momentu zginającego do wartości $M_1 = 17,5$ kNm (rys. 5b) w stosunku do maksymalnej wartości $M_{max} = 92,5$ kNm, otrzymanej dla wolnopodpartej płatwi bez zastrzałów. Wszystko wskazuje na to, że projektant nie zauważył dość dużej wartości osiowej siły ściskającej w środkowej części płatwi o wartości $N_3 = -76,7$ kN (rys. 5c), wynikającej z zastosowania

W tablicy 1 przedstawiono wyniki sprawdzenia nośności środkowych części płatwi dachowych IPE180 (rys. 5) ze stali S235. Smukłość ściskanych części płatwi jest bardzo duża ($\lambda_y \approx 292$) przy pominięciu nieznacznego usztywnienia ich przez fragmenty pokrycia w rejonie zastrzałów podporowych. Decydujące znaczenie w ocenie nośności środkowych stref płatwi ma osiowe ściskanie. Powszechnie stosowane płatwie dachowe są przede wszystkim zginanymi belkami, a ich ściskanie osiowe jest z reguły nieznaczące. W analizowanym przypadku sytuacja jest odwrotna i płatwie są przede wszystkim prętami ściskanymi, niedostosowanymi do bezpiecznego przejmowania tak dużych osiowych sił ściskających. Zbyt mała nośność ściskanych i zginanych płatwi dachowych IPE180, zlokalizowanych

między osiami N–K, J–B oraz A'–D', była jedną z głównych przyczyn stwierdzonego zagrożenia awaryjnego hali w nawie 1–9'.

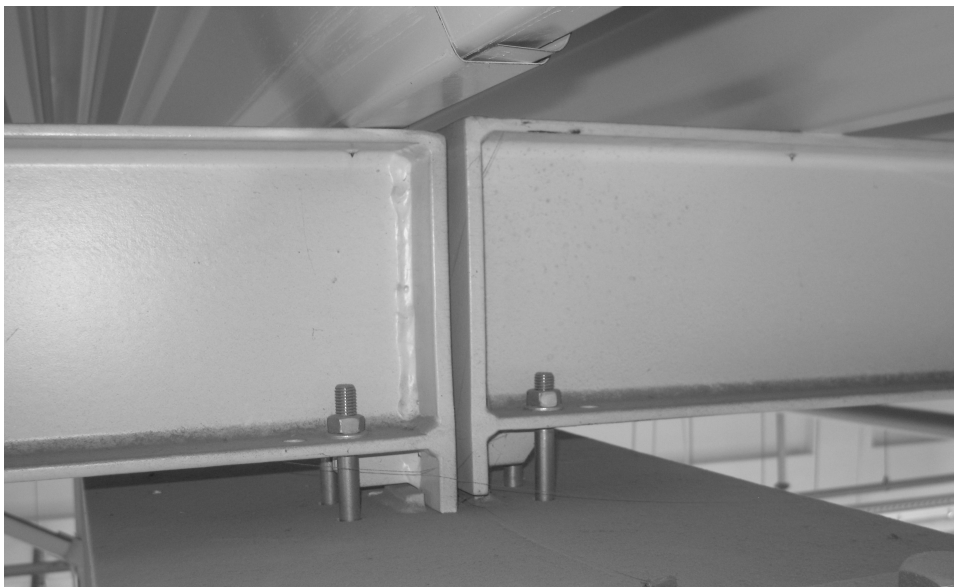
zastrzałów podporowych i założenia przesuwności podpór głównych na ryglu ramy (rys. 6). Przesuw poziomy tych głównych podpór w osiach C i D, uzyskany z obliczeń statycznych, wynosi dla schematu z rys. 5a ok. 0,47 mm, a realna konstrukcja umożliwi taki przesuw (rys. 6). Gdyby zablokowana była możliwość przesuwu w oparciu płatwi na pasach górnych rygli ram to osiowa siła ściskająca w środkowej części płatwi byłaby mniejsza i wynosiłaby tylko $N_2 = -30,8$ kN (linia przerywana na rys. 5c).

Rys. 6. Oparcie typowej płatwi IPE180 na pasie górnym dwuteowego rygla ramy

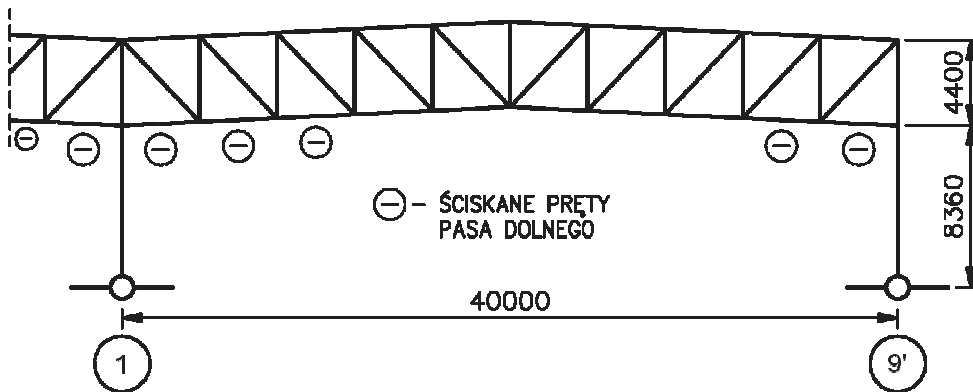
W osi A' (rys. 2) zastosowano kratowe rygle dwunawowych ram w osiach 9–1–9'. Niektóre pręty pasów dolnych rygli są prętami ściskanymi, zaznaczonymi znakami „minus” na rys. 7. Ściskane pręty pasa dolnego kratownicy, pokazanej na rys. 7, wykonane były w postaci spawanych dwuteowników $2 \times 10 \times 180 + 6 \times 230$ ze stali S235. Niestety, te ściskane pręty pasów dolnych nie mają żadnych bezpośrednich usztywnień w kierunku prostopadłym do płaszczyzny ramy (rys. 8). Smukłość ściskanego pasa z płaszczyzny kratownicy λ_y była znacznie większa od 250, a nośność zbyt mała, aby bezpiecznie przejąć siłę osiową $N = -336$ kN, działającą w tym przecie.

Rys. 7. Schemat ramy poprzecznej nawy 1–9' w osi A' (rys. 2)

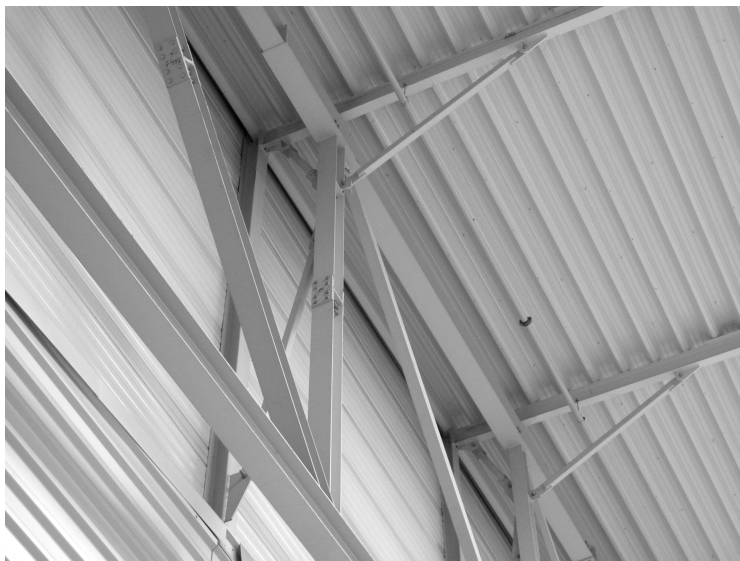
W klasycznej analizie trudno uznać stosunkowo krótkie zastrzały płatwi dachowych, mocowane do słupków kratownic HEA200 (rys. 8, 9) jako skuteczne podparcie boczne węzłów kratownic w pasach dolnych. Korzystając jednak z zaleceń normy DIN18800, T2, dotyczących wyznaczania sprężystości C_I usztywnień poprzecznych ściskanych pasów kratownic mostowych, wyznaczono tę wartość jako $C_I = 42,7$ kN/m (rys. 9).

Zbyt mała nośność kratownic dachowych w osi A' była jedną z głównych przyczyn stwierdzonego zagrożenia awaryjnego hali w nawie 1–9'.

Rys. 8. Brak bezpośrednich usztywnień węzłów pasów dolnych kratownicy w osi A'

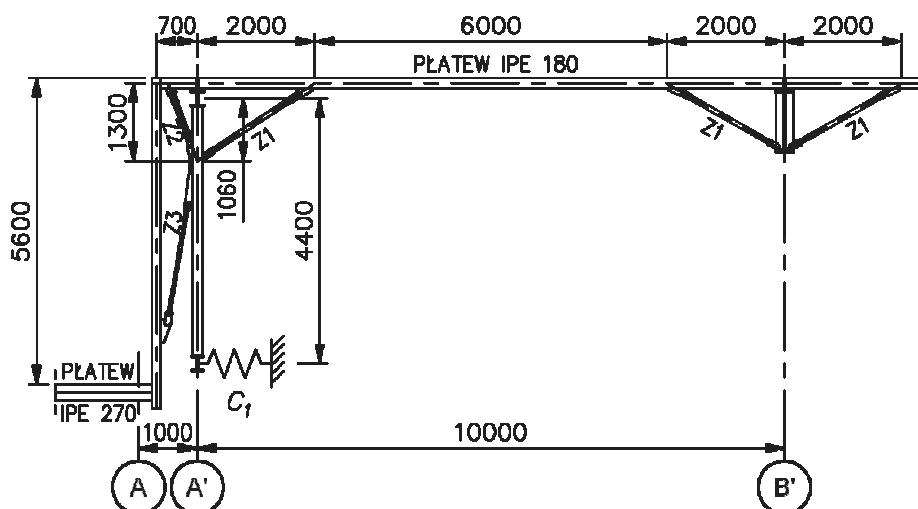
Rys. 9. Schemat do wyznaczenia sztywności C_1 podparcia pasa dolnego kratownicy w osi A'

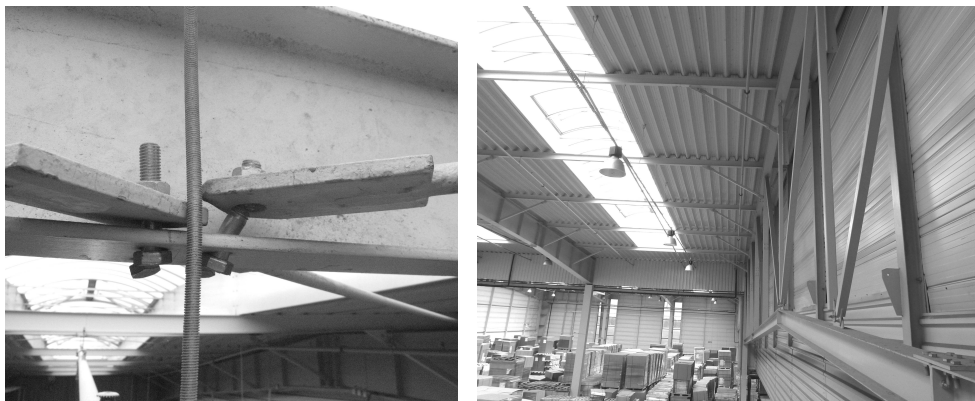
Rys. 10. Wadliwe mocowania stężeń dachowych do płatwi (a) oraz brak zastrzałów Z3 wg rys. 9 w wieszakach płatwi w osi A nawy 1–9'
