PAWEŁ LEWIŃSKI, *p.lewinski@itb.pl*

Institut Techniki Budowlanej, ul. Filtrowa 1, 00-611 Warszawa

PRZYCZYNY AWARII PODCZAS MONTAŻU SŁUPA KRATOWEGO NADLEŚNEGO „MOCNEGO” LINII 400 KV

CAUSES OF FAILURE UNDER ASSEMBLY OF TENSION FOREST LATTICE TOWER FOR 400 KV ELECTRIC LINE

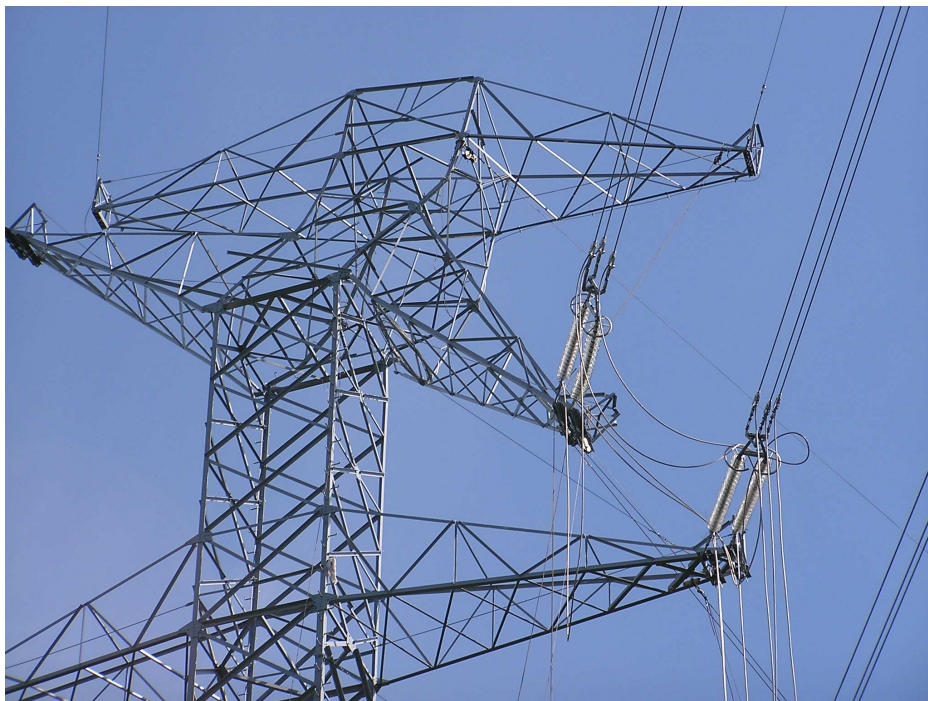
Rys. 1. Postać zniszczenia górnej części słupa

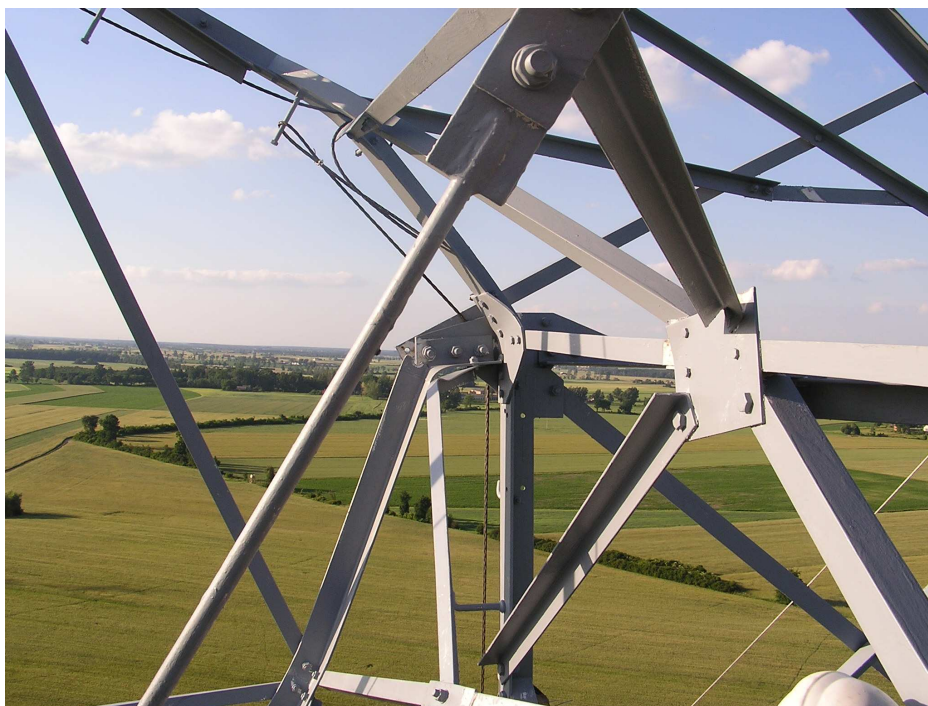
Rys. 2. Szczegół zniszczenia słupa na wysokości poprzecznika

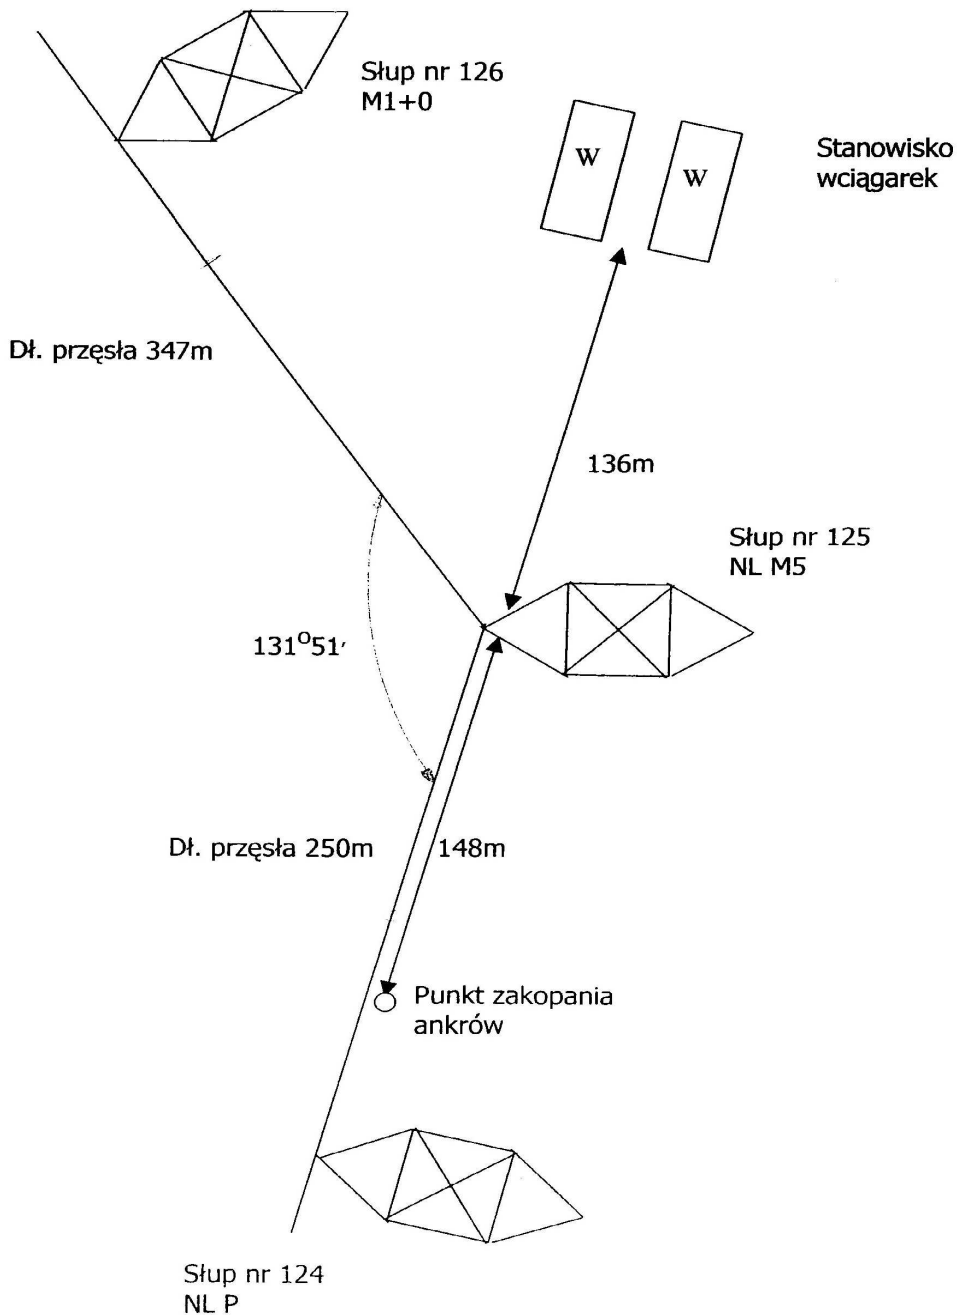
- ciężar i naciąg przewodów odgromowych,
- ciężar i naciąg od przewodów fazowych i izolatorów,
- naciąg od dwóch linek stalowych od dwóch wciągarek w odległości poziomej 136 m,
- naciąg od stalowej linki kotwiącej w odległości poziomej 148 m (por. rys. 3).

Rys. 3. Szkic sytuacyjny zdarzenia na stanowisku nr 125

Podczas montażu siły spowodowane ciężarem i naciągiem od przewodów i izolatorów sumowały się z siłami naciągu od 2 linek stalowych od wciągarek oraz od stalowej linki kotwiącej; siły sumaryczne charakterystyczne od ciężaru przewodów i od sady normalnej na przewodach wynosiły 28,5 kN, podczas gdy siła pionowa działająca na ramię poprzecznika w momencie awarii wyniosła ok. 45,6 kN. Na obciążenie to składał się ciężar od przewodów fazowych i izolatorów z przęsła między słupami 125 i 126 (o rozpiętości 347 m): 19,1 kN, ciężar izolatora od strony słupa 124: 4,4 kN, składowa pionowa naciągu od stalowej linki kotwiącej jw. dla naciągu przewodów w temperaturze 20°C: 19,1 kN oraz składowa pionowa naciągu od 2 linek stalowych wciągarek (na podstawie notatki służbowej wykonawcy): 3 kN. Maksymalne obciążenie charakterystyczne, mogące oddziaływać w końcowej fazie operacji na ramię poprzecznika, otrzymane na podstawie obliczeń ITB, mogłoby wynosić 72,8 kN. Dodatkowo na ramię poprzecznika działał niezrównoważony poziomy naciąg od dwóch linek stalowych od wciągarek wynoszący ok. 6,3 kN. Zniszczenie nastąpiło więc przy obciążeniu poprzecznika siłą wynoszącą 1,6 maksymalnego obciążenia charakterystycznego. Obliczenia wykazały znaczne przekroczenie nośności w ukośnikach górnej części kolumny słupa, co potwierdziło przypuszczenie, że słup nie został sprawdzony obliczeniowo na obciążenia montażowe zgodne z przyjętą technologią stawiania słupów i montażu przewodów. Linka zabezpieczająca nie odegrała roli z uwagi na zniszczenie kolumny.

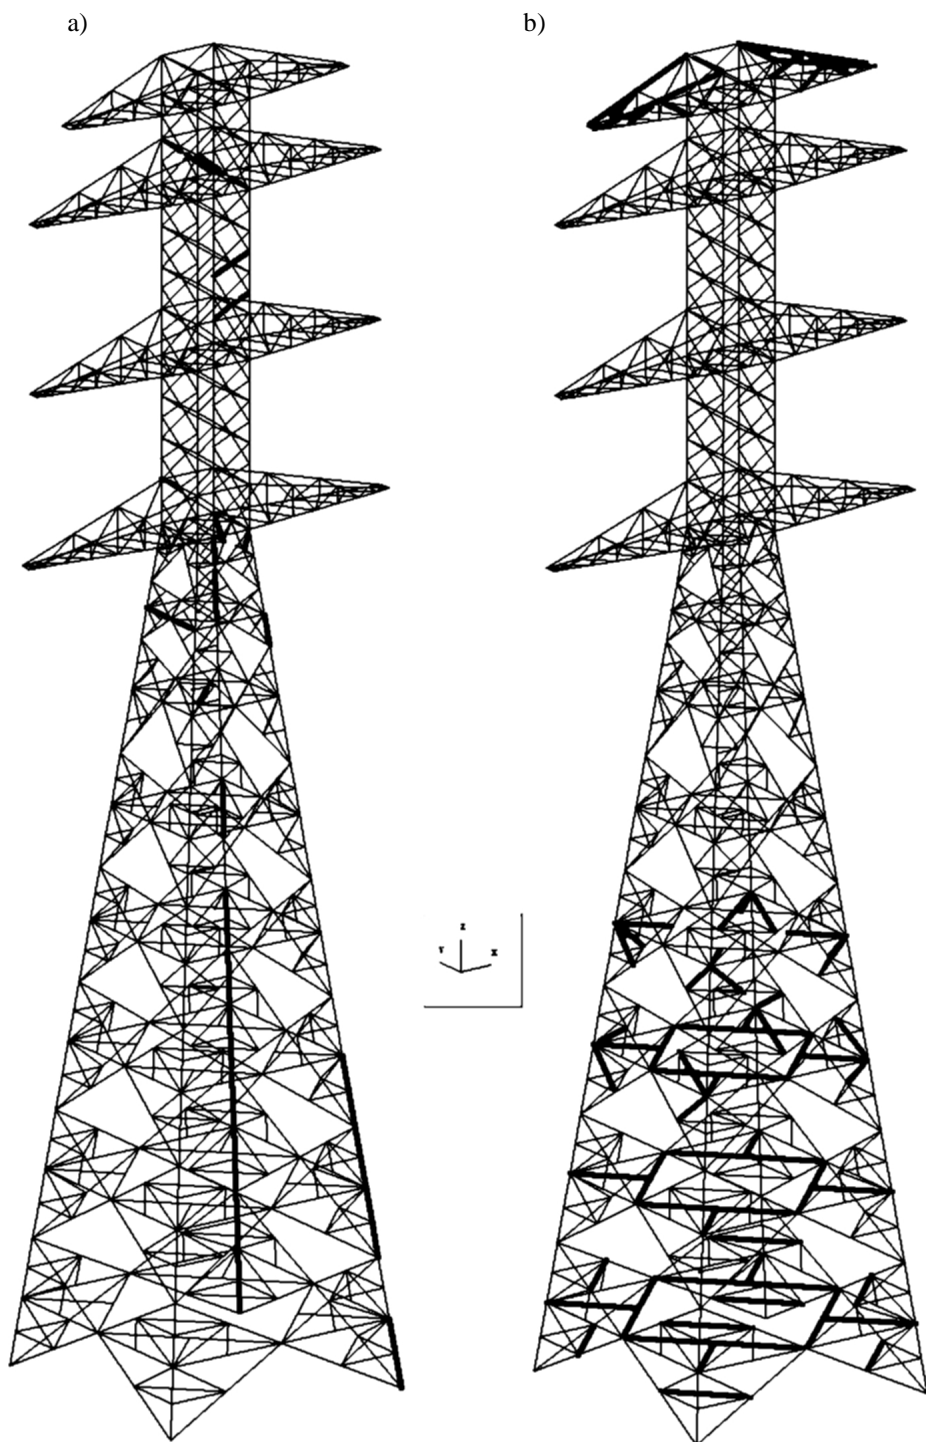
Rys. 4. Schemat obliczeniowy słupa. a) graficzny wykaz prętów nadmiernie wyężonych,
b) graficzny wykaz prętów, dla których smukłość $\lambda > 250$

Przeprowadzono dodatkową analizę statyczno-wytrzymałościową słupa typu nadleśnego „mocnego” metodą elementów skończonych przy wykorzystaniu programu ROBOT Millennium w wersji 16.0 dla obciążeń projektowych zgodnych z wymaganiami norm PN-E-05100-1:1998, PN-B-03200:1990 i PN-B-03205:1996. Obliczenia przeprowadzono przy przyjęciu schematu ramowo-kratownicowego, odwzorowującego konstrukcję słupa w sposób możliwie zbliżony do rzeczywistego. Przy przyjęciu tych założeń uzyskano zbliżone wyniki do tych, które można było uzyskać z podobnego modelu zastosowanego przez projektantów przy wykorzystaniu programu ROBOT w wersji 6.0. Jednakże w obecnych obliczeniach nie uwzględniono podwójnej redukcji obciążenia wiatrem; tj. przy zastosowaniu współczynnika konsekwencji zniszczenia $\gamma_n = 0,95$ [2] oraz, traktując obciążenie wiatrem jako drugie obciążenie zmienne, przy zastosowaniu współczynnika jednoczesności $\Psi_{oi} = 0,9$ [4]. Ponadto, zgodnie z wykazem montażowym długość przęsła 125–126 wyniosła 347 m, a długość przęsła 124–125: 250 m, a zatem są to wielkości sumarycznie biorąc większe od przewidzianych w projekcie. W konstrukcjach słupów wysokiego napięcia oddziaływanie wiatru stanowi zasadnicze obciążenie decydujące o wymiarowaniu krawężników. Ponieważ w obliczeniach uwzględniono różne warianty obciążeń i ich superpozycji, uzyskano też odmienne wyniki obliczeń, z których wynikają odmienne wnioski. Ponadto w obliczeniach projektowych wykorzystano program ROBOT w wersji 6.0, który umożliwiał sprawdzanie nośności prętów słupa kratowego wykonanych z kątowników o przekrojach klasy 3 wg normy [1], podczas gdy program ROBOT Millennium w wersji 16.0 zaliczał przekroje tych kątowników przeważnie do klasy 4, co oznacza możliwość utraty nośności wskutek miejscowej utraty stateczności [1]. Nie jest więc paradoksem to, że w obliczeniach sprawdzających ITB wielkości wyężień poszczególnych prętów, w porównaniu z wynikami obliczeń projektowych, mogły okazać się znacznie większe. Konstrukcja przeliczona dla kilku różnych kombinacji obciążeń wykazywała przekroczenie nośności w poszczególnych grupach elementów. Na rys. 4a przedstawiono graficzny wykaz prętów o nadmiernym

wyężeniu, które wytypowano do wzmocnienia. Z uwagi na wprowadzenie jedynie dodatniego zwrotu działania parcia wiatru całkowita liczba prętów słupa, które według obliczeń sprawdzających okazały się nadmiernie wyężone, była dwukrotnie większa niż ta, która została przedstawiona graficznie na schemacie statycznym konstrukcji (por. rys. 4a). Zalecono wymianę części elementów krawężników na kształtowniki o większym przekroju lub zmianę sposobu skratowania trzonu i kolumny.

W przypadku takich elementów słupa, jak: pas górny i krzyżulce poprzecznika odgromowego, stężenia poziome niektórych członów oraz niektóre krzyżulce drugorzędne trzonu pręty miały nadmierną smukłość $\lambda > 250$, co było niezgodne z normą [1]. Graficzny wykaz prętów, dla których $\lambda > 250$, pokazano na rys. 4 b). Zalecono, aby pręty te zostały dodatkowo stężone lub wymienione na pręty o większych przekrojach.
