MARIUSZ MAŚLAK, *mmaslak@pk.edu.pl*
Politechnika Krakowska
ANNA TKACZYK, *annatkaczyk@ankra.pl*
Biuro Budowlane Ankra Sp. z o.o.

OCENA STANU BEZPIECZEŃSTWA STALOWEJ KONSTRUKCJI NOŚNEJ HALI PO POŻARZE

ASSESSMENT OF A SAFETY LEVEL FOR STEEL HALL LOAD-BEARING STRUCTURE AFTER FIRE DAMAGE

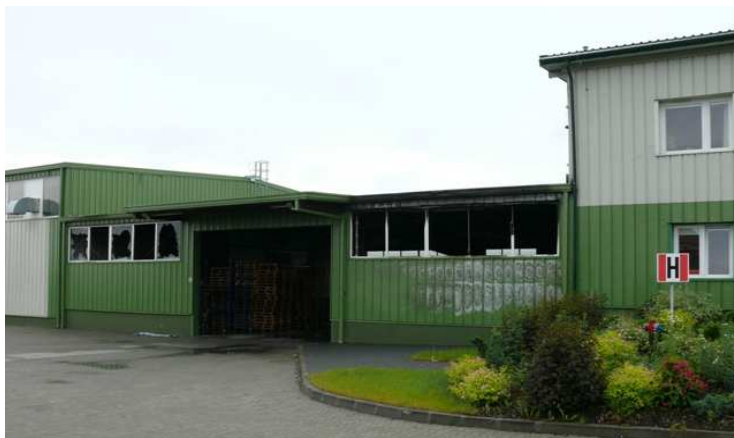
Rys. 1. Widok rozważanej hali po pożarze (hala w osiach systemowych 8–11 – patrz rys. 2)

W niniejszej pracy autorzy opisują wyniki przeprowadzonej po pożarze wstępnej analizy stanu technicznego parterowej hali stalowej. Widok zewnętrzny rozważanej hali pokazano na rys. 1. Hala stanowi część większego kompleksu magazynowego. Pożar powstał w miejscu składowania włókna celulozowego (10 ton), w polu pomiędzy ramą nośną zlokalizowaną w osi 10 a ścianą murowaną sąsiedniej hali, co zaznaczono przez ukośne zakreskowanie na rys. 2. Ogień nie rozprzestrzenił się na cały budynek, objął jedynie niższą część obiektu (czyli strefę pomiędzy osiami systemowymi 8 i 11). Z analizy dostępnych danych wynika, że czas trwania pożaru nie przekroczył 2 godzin. Elementy stalowe ustroju nośnego hali nie były w żaden sposób izolowane przed bezpośrednim wpływem ognia. Zgodnie z wymogami prawa budowlanego nie zastosowano również innych środków pasywnej (ani tym bardziej aktywnej) ochrony przeciwpożarowej.

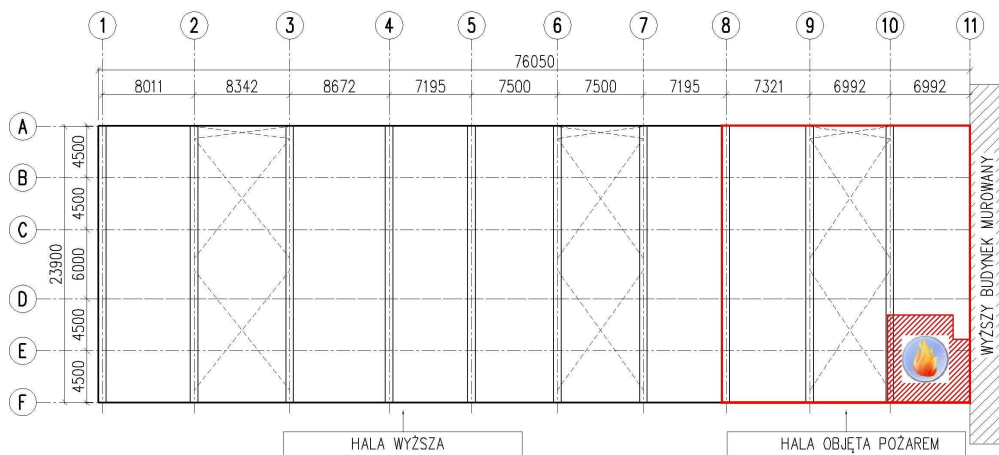
Rys. 2. Układ konstrukcyjny hali ze wskazanym źródłem pożaru

W wyniku pożaru na obszarze ograniczonym osiami 8–11 doszło do uszkodzeń konstrukcji nośnej całej hali oraz deformacji obudowy ścian bocznych budynku. Na rysunkach 4–9 pokazano zniszczenia najbardziej istotne z punktu widzenia stanu bezpieczeństwa obiektu. Polegały one głównie na znacznych ugięciach płatwi i zwirzeniu dźwigarów rami poprzecznej. Największe zniszczenia miały miejsce bezpośrednio nad źródłem ognia, w obszarze składowania włókien celulozowych (obszar zakreślony na rys. 2). Pozostała część konstrukcji nośnej hali uległa jedynie nieznacznemu osmoleniu.

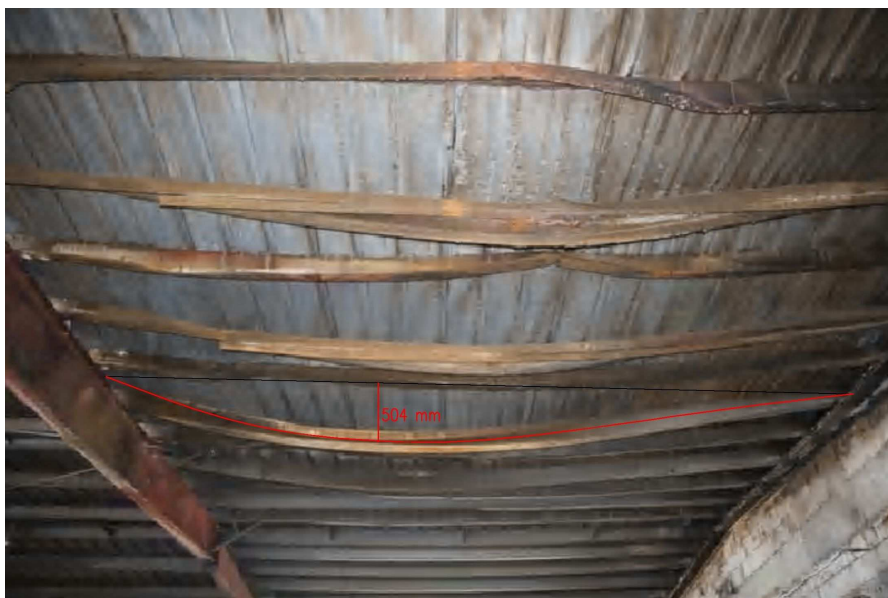
Rys. 4. Ugięcia płatwi dachowych z zaznaczoną maksymalną strzałką

Wstępna ocena stanu zachowania hali po pożarze polegała na inwentaryzacji ugięć rygli i płatwi, a także na wyznaczeniu odchyień od pionu słupów ramy poprzecznej. Pomierzone wartości ugięć zestawiono w tablicy 1. Linię ugięcia rygla zobrazowano szczegółowo na rys. 5. Maksymalne ugięcie płatwi, które wyniosło 504 mm, pokazano na rys. 4. Na tym rysunku widoczne są również ogólne deformacje płatwi i blachy pokrycia po pożarze.

Przeprowadzona analiza wykazała, że uszkodzenia ustroju nośnego ramy miały ograniczony charakter. Dotyczyły one przede wszystkim ramy poprzecznej zlokalizowanej w osi 10, a także sąsiadujących z nią płatwi dachowych. Z tego względu zdecydowano się na zawężenie zakresu koniecznych prac naprawczych. Nakazano wymianę rygla ramy poprzecznej w osi 10 oraz odtworzenie pokrycia dachowego poprzez zastosowanie takich samych jak przed pożarem płatwi dachowych oraz blachy profilowanej TR35 o grubości 0,7 mm. Pozostałą część konstrukcji nośnej oczyszczono przez piaskowanie i pomalowano.

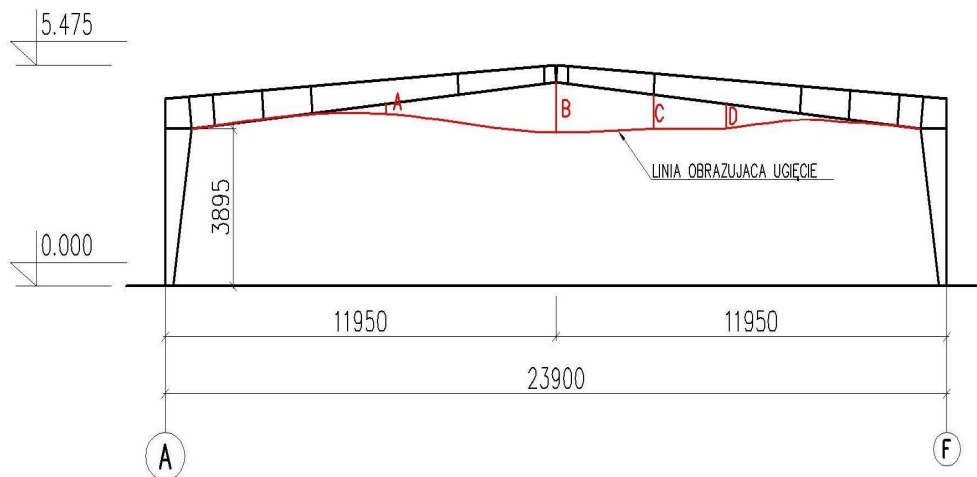
Rys. 5. Stan przemieszczeń rygla rami poprzecznej w osi systemowej 10 po pożarze

Tablica 1. Ugięcia po pożarze rygla ramy poprzecznej w osi systemowej 10

| PRZEKRÓJ | A | B | C | D |
| WARTOŚĆ | 5 mm | 25 mm | 17 mm | 12 mm |

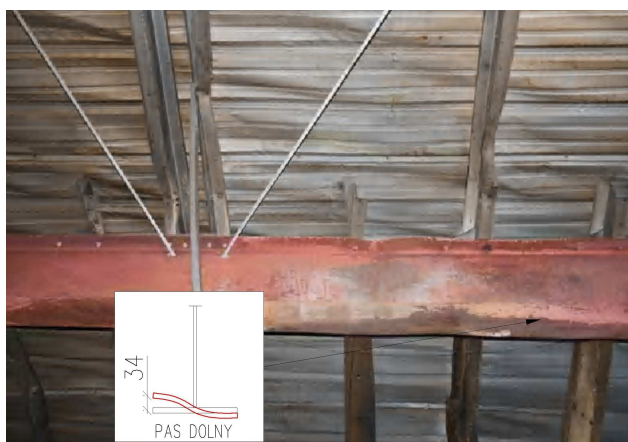
Deformacje zwichrzonego pasa dolnego rygla ramy poprzecznej w osi 10 ilustrują rysunki 6 i 7.

Rys. 6. Widok zdeformowanego pasa dolnego dźwigara

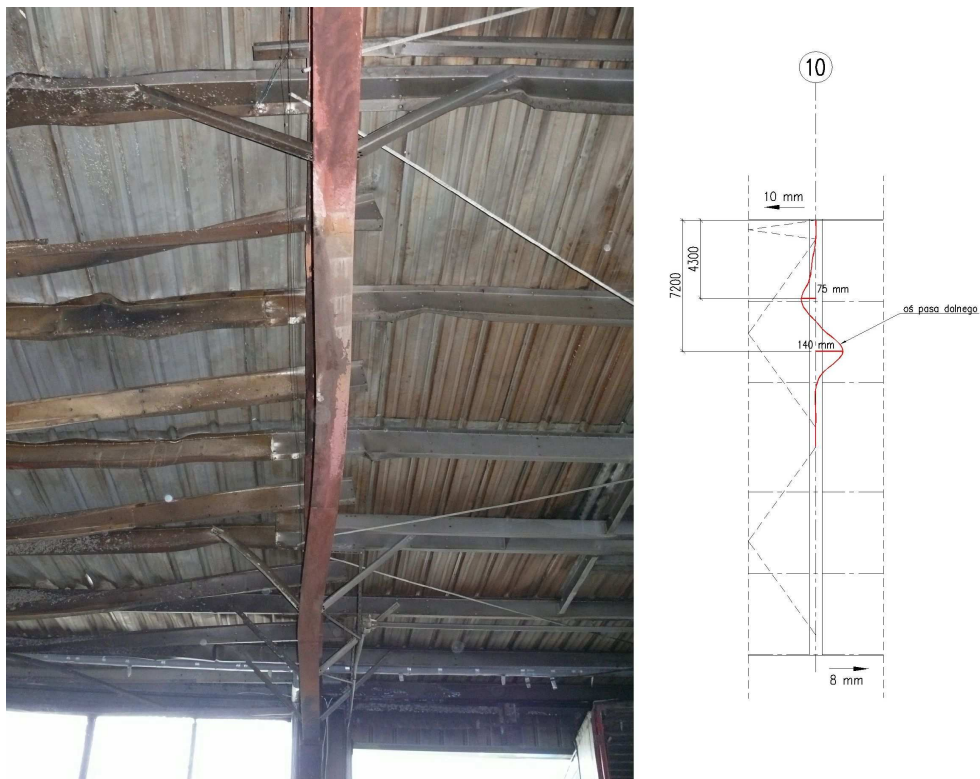
Słupy w osiach A i F uległy jedynie nieznacznym wychyleniom od pionu. Ich kierunki i wartości pokazano na rys. 7, w stosunku do osi systemowej 10 pokrywającej się z pierwotną (sprzed pożaru) osią rygla najbardziej zniszczonej ramy poprzecznej. Jak widać węzeł górny słupa leżącego na skrzyżowaniu osi A-10 zbliżył się do pierwotnej osi 9 o 10 mm, natomiast analogiczny węzeł górny należący do słupa F-10 w tym samym czasie oddalił od tej osi o 8 mm (czyli zarazem zbliżył się o taką odległość do osi 11).

Rys. 7. Deformacja zwichrzonego pasa dolnego rygla ramy poprzecznej w osi 10 (strzałkami zaznaczono miary wychYLENIA od pionu górnych węzłów słupów A-10 i F-10)

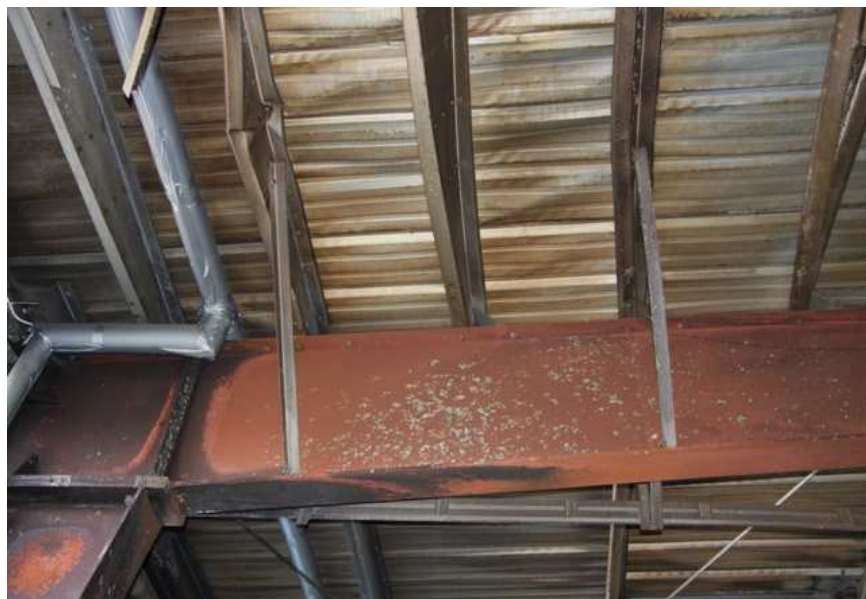
Połączenia dźwigarów ramy poprzecznej nie uległy w pożarze znaczącym zniszczeniom. Na rys. 8 pokazano połączenie doczołowe słupa z rygłem, natomiast na rys. 9 połączenie rygli w kalenicy. Jak widać zostały one w zasadzie jedynie osmolone. W węzłach tego typu na skutek długotrwałego działania wysokiej temperatury często dochodzi do utraty wstępnego sprężenia, a nawet pęknięcia blach czołowych. W badanym przypadku nie zaobserwowano tego typu uszkodzeń.

Rys. 8. Widok osmolonego połączenia dźwigara ze słupem

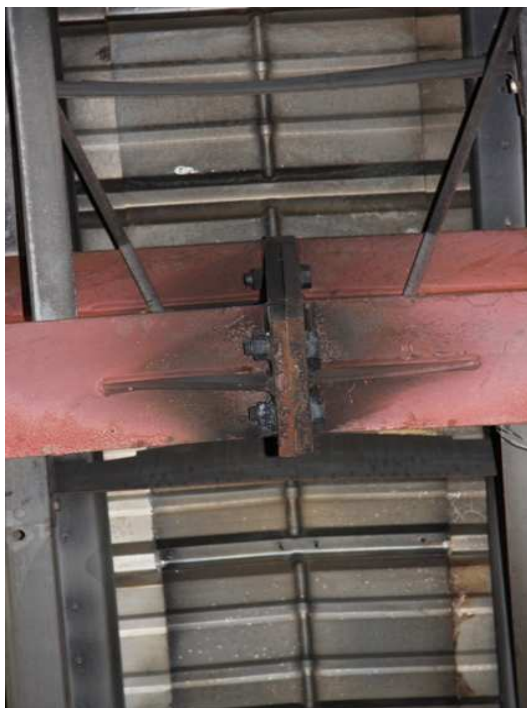
Rys. 9. Widok osmolonego połączenia rygli ramy poprzecznej w kalenicy
